视觉AI方案

2025-09-15 版本: V1.0

木材纹理裂痕检测，适用于木材加工行业质量控制。

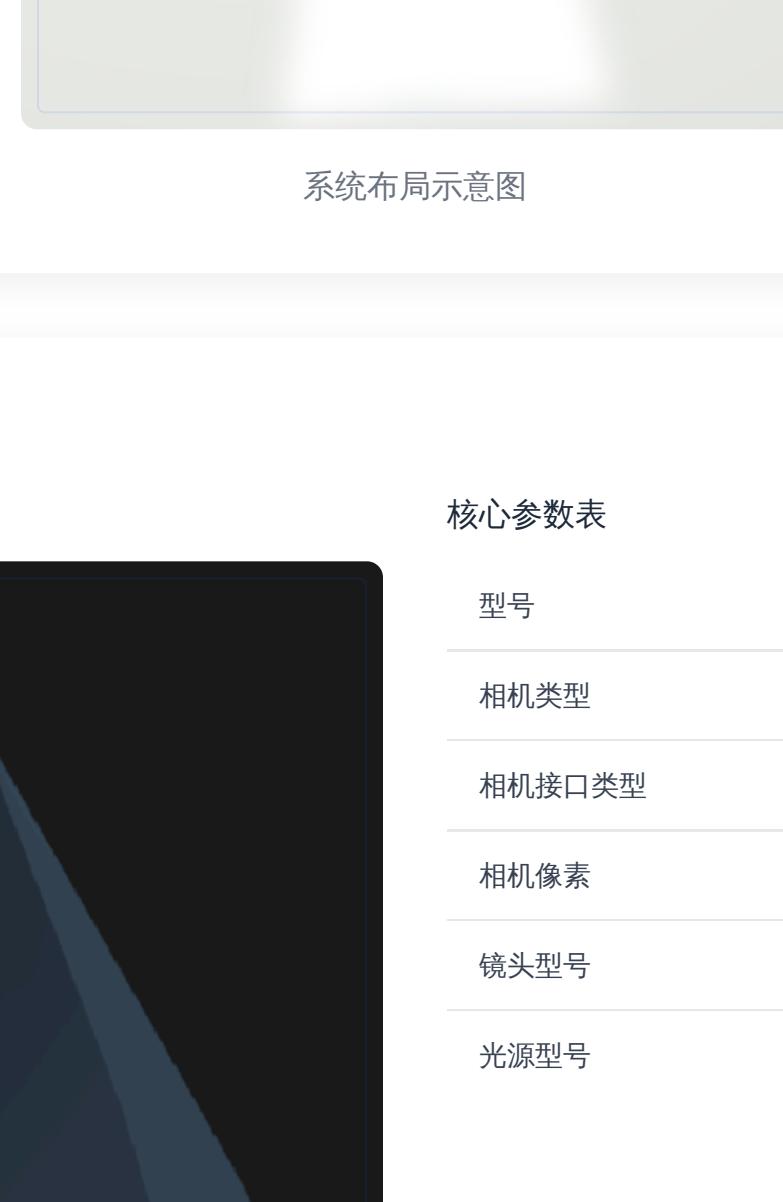
1 方案布局图

系统布局示意图
