1 方案信息

- 检测要求: 磁材外觀缺陷檢測
- 产品种类: 1种
- 检测精度: 0.2mm
- 检测节拍: 5s
- 拍照方式: 静止拍摄

本方案适用于磁材托盘来料的3D外观检测，通过高精度3D线扫相机实现工件表面缺陷检测，满足0.2mm级缺陷识别需求。

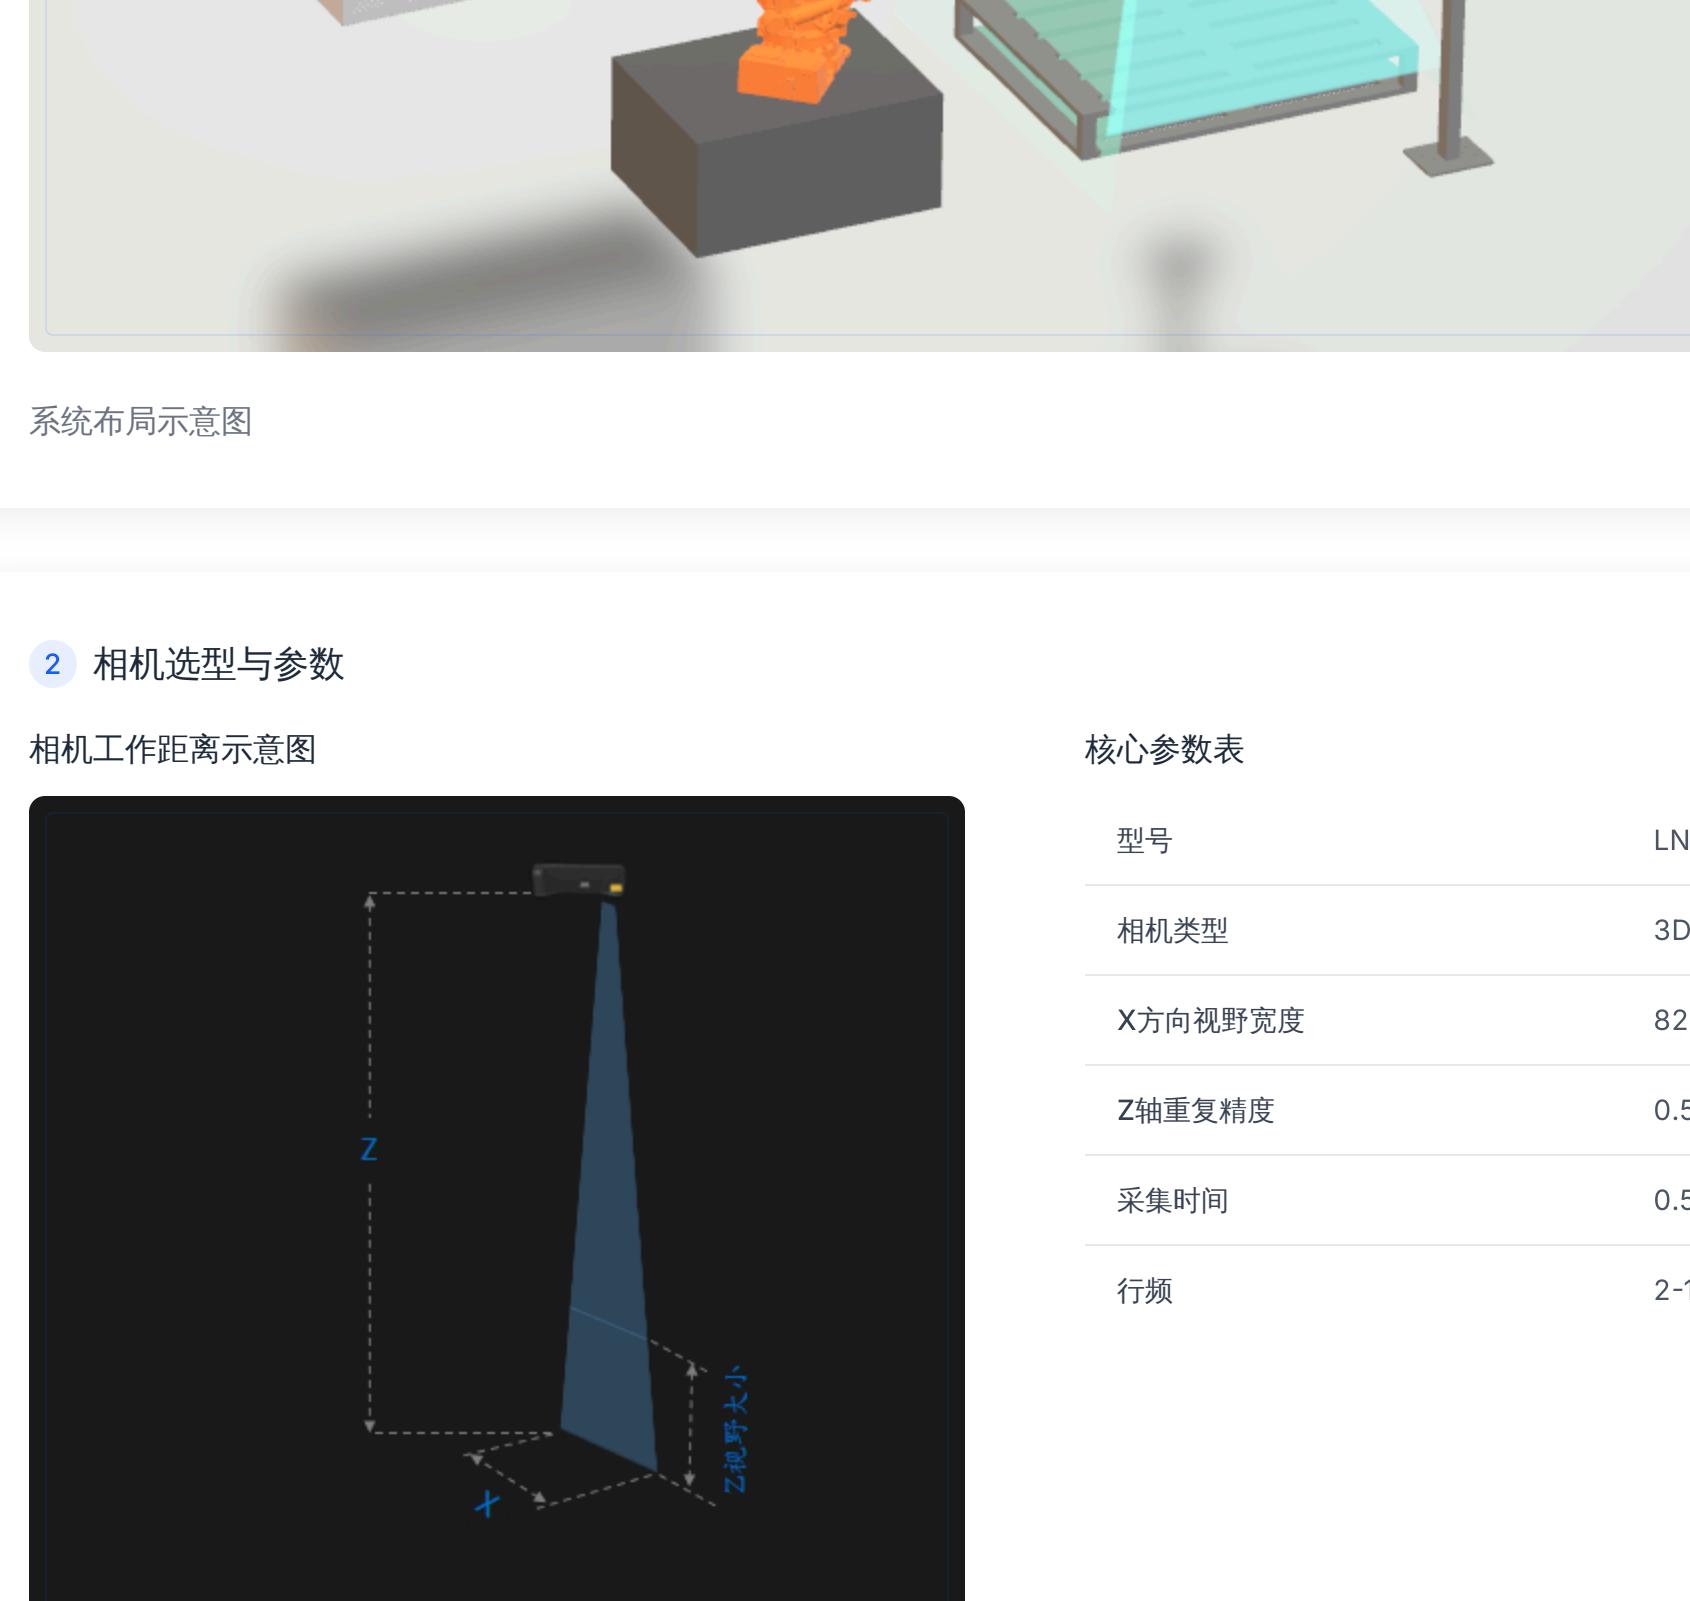
系统采用3D线扫相机配合托盘定位装置，实现工件全方位扫描检测。

系统布局示意图
