- 1 方案信息
- 检测要求: 外观检测 (缺损、划伤等表面不良)
  - 产品种类: 1
  - 检测精度: 0.5mm
  - 检测节拍: 30pcs/min
  - 检测时工件运动速度(m/s): 0
  - 产品大小: 80\*60mm

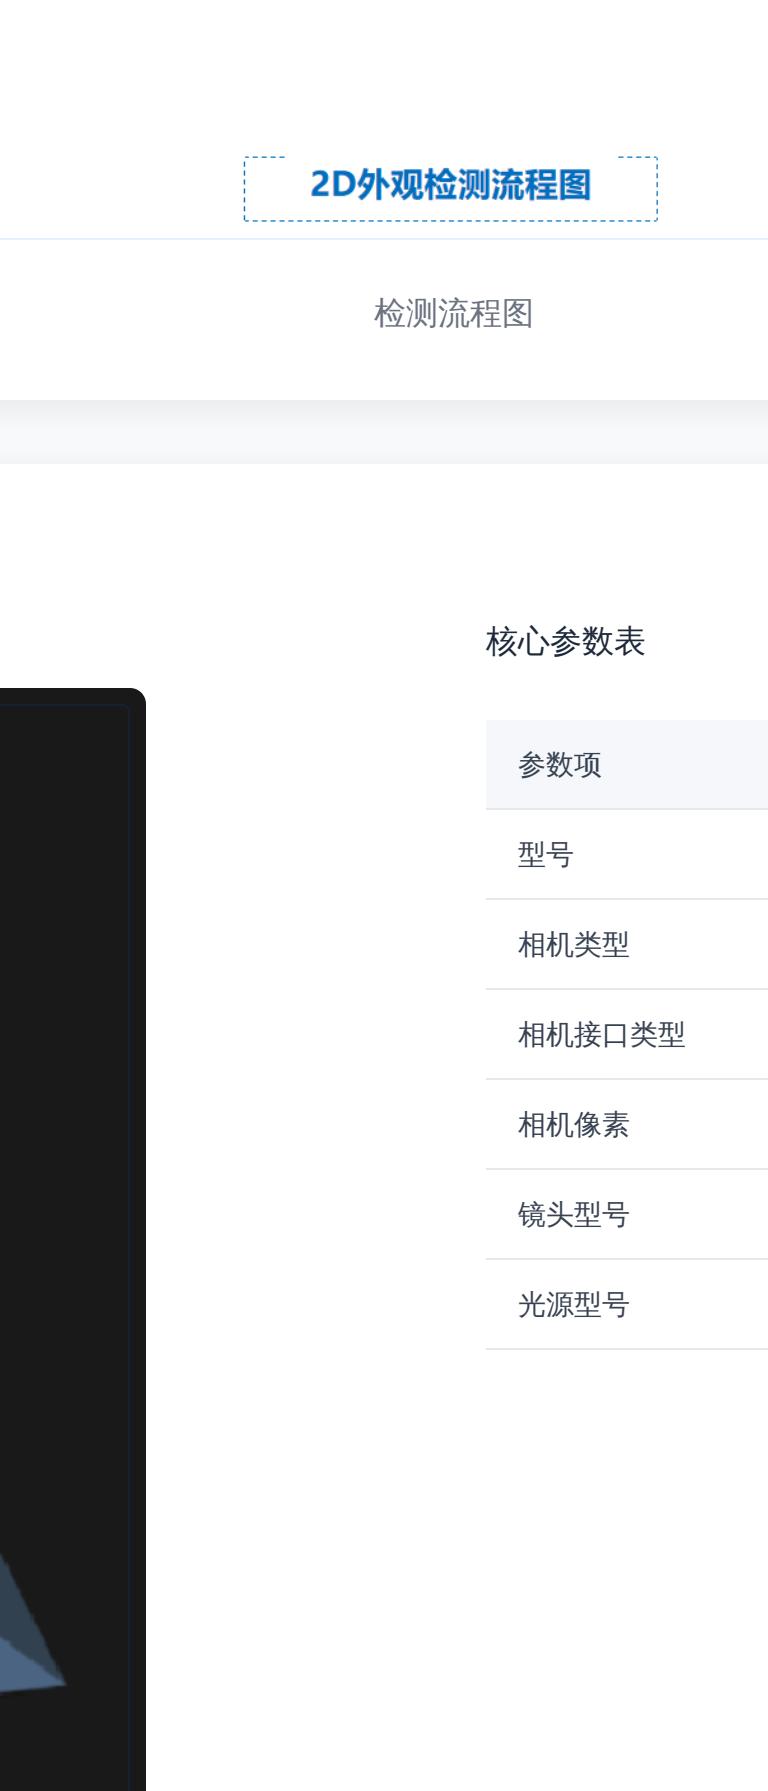
系统布局示意图
