## 视觉AI方案

2025-08-30 版本: V1.0

眼镜腿金属部件在固定工装上的螺丝缺失检测

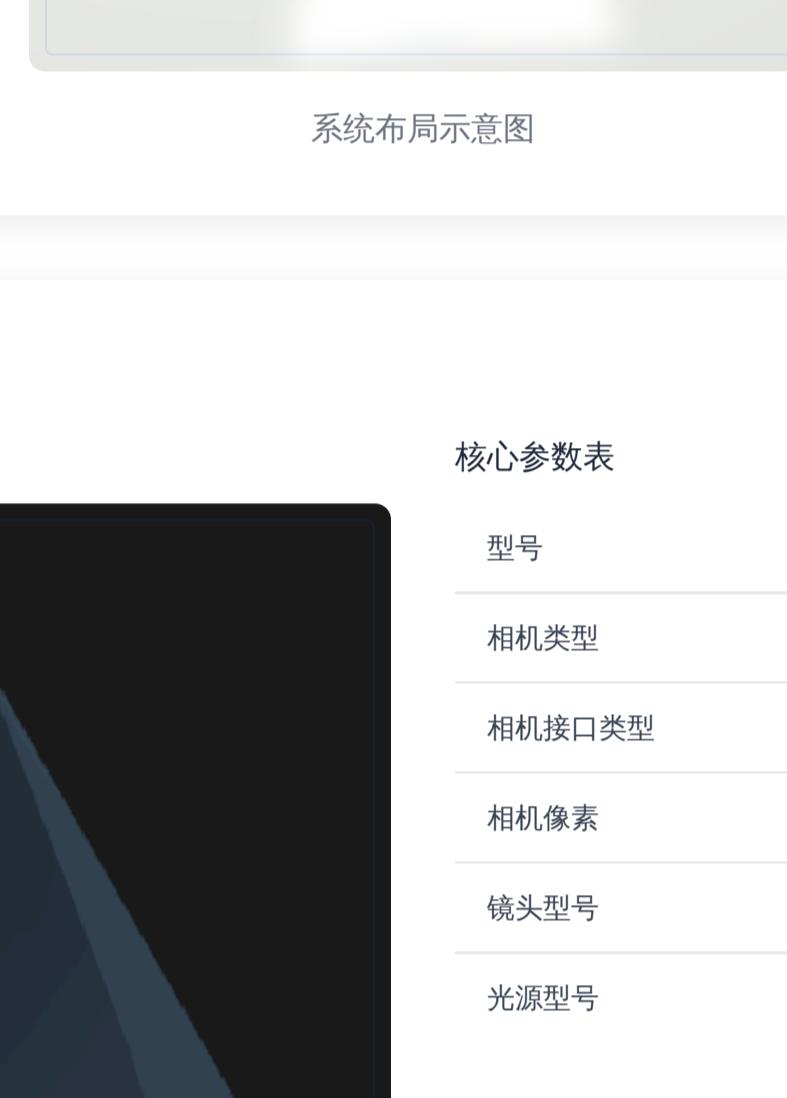
系统布局示意图

2D面阵环形光源布局方案

采用环形背光保证均匀照明
