## 目录

## 01 项目描述

### 1 方案信息

检测要求: 划痕、破损检测  
产品种类: 1  
检测精度: 0.8mm  
检测节拍: 60pcs/min  
检测时工件运动速度(m/s): 固定  
产品大小: 100\*100mm

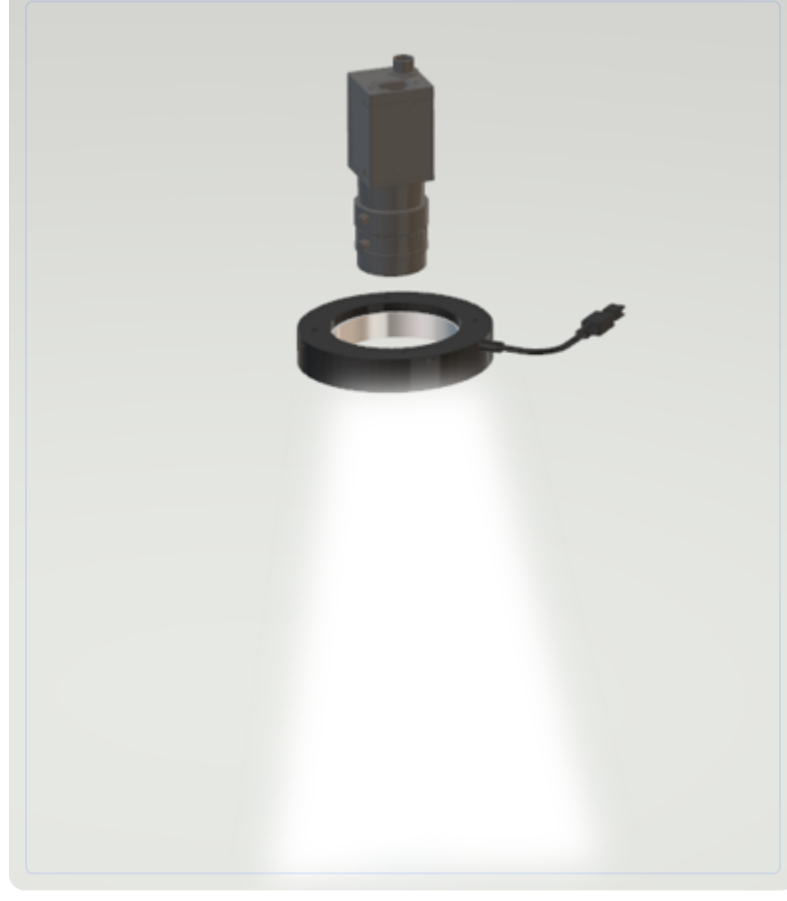
系统布局示意图

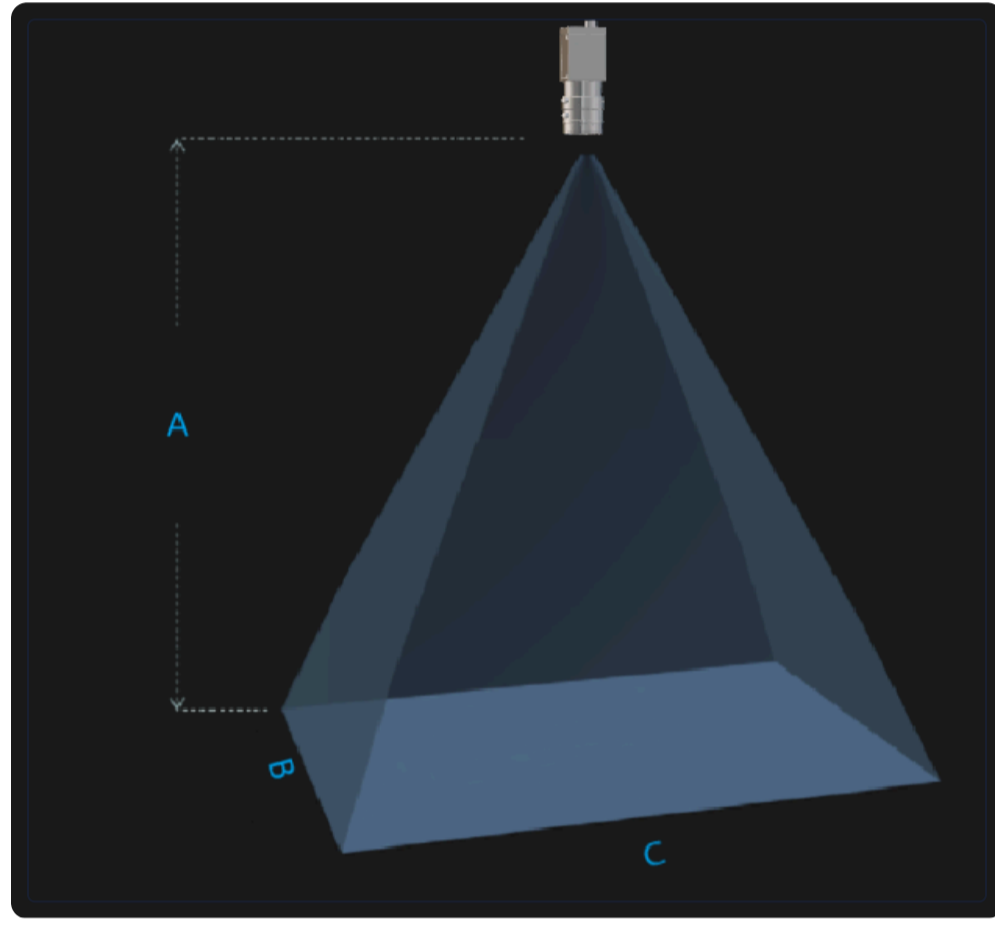
#### 相机工作距离示意图

参数项	参数值
型号	A5031M/CU815
相机类型	面阵相机
相机接口类型	USB3.0
相机像素	640 * 480
镜头型号	MVL-HF0828M-6MPE
光源型号	PFM-HX6030C022W/R/G/B
