01 项目描述

1 方案信息

- 检测要求: 划伤、裂痕
- 产品种类:1
- 检测精度: 0.6mm
- 检测节拍: 60pcs/min
- 检测时工件运动速度(m/s):0
- 产品大小:120*75mm

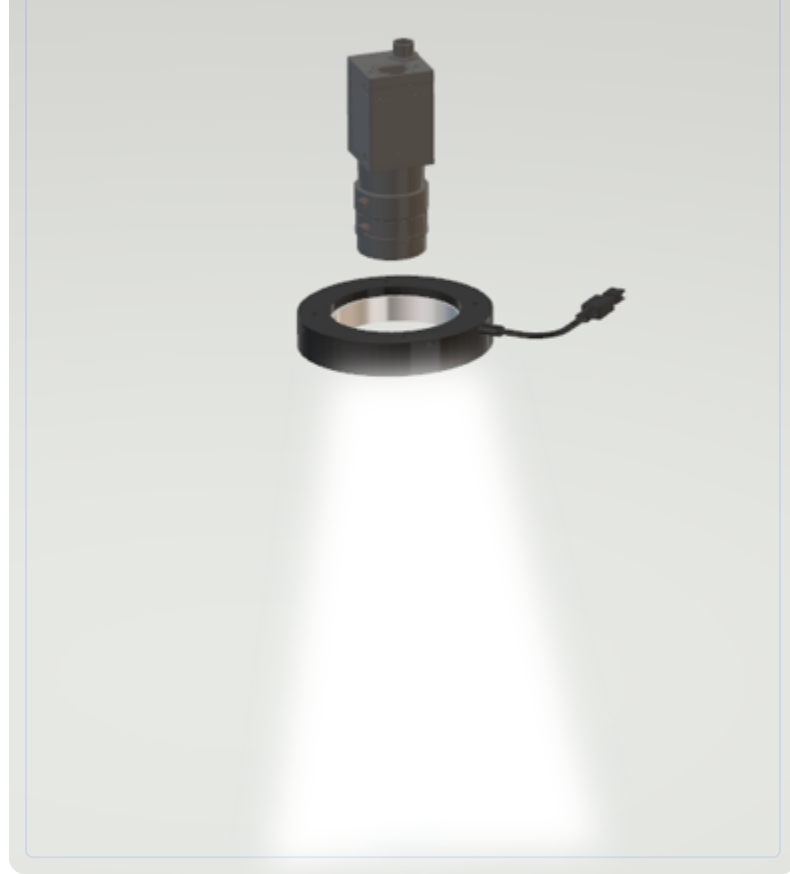
系统布局示意图

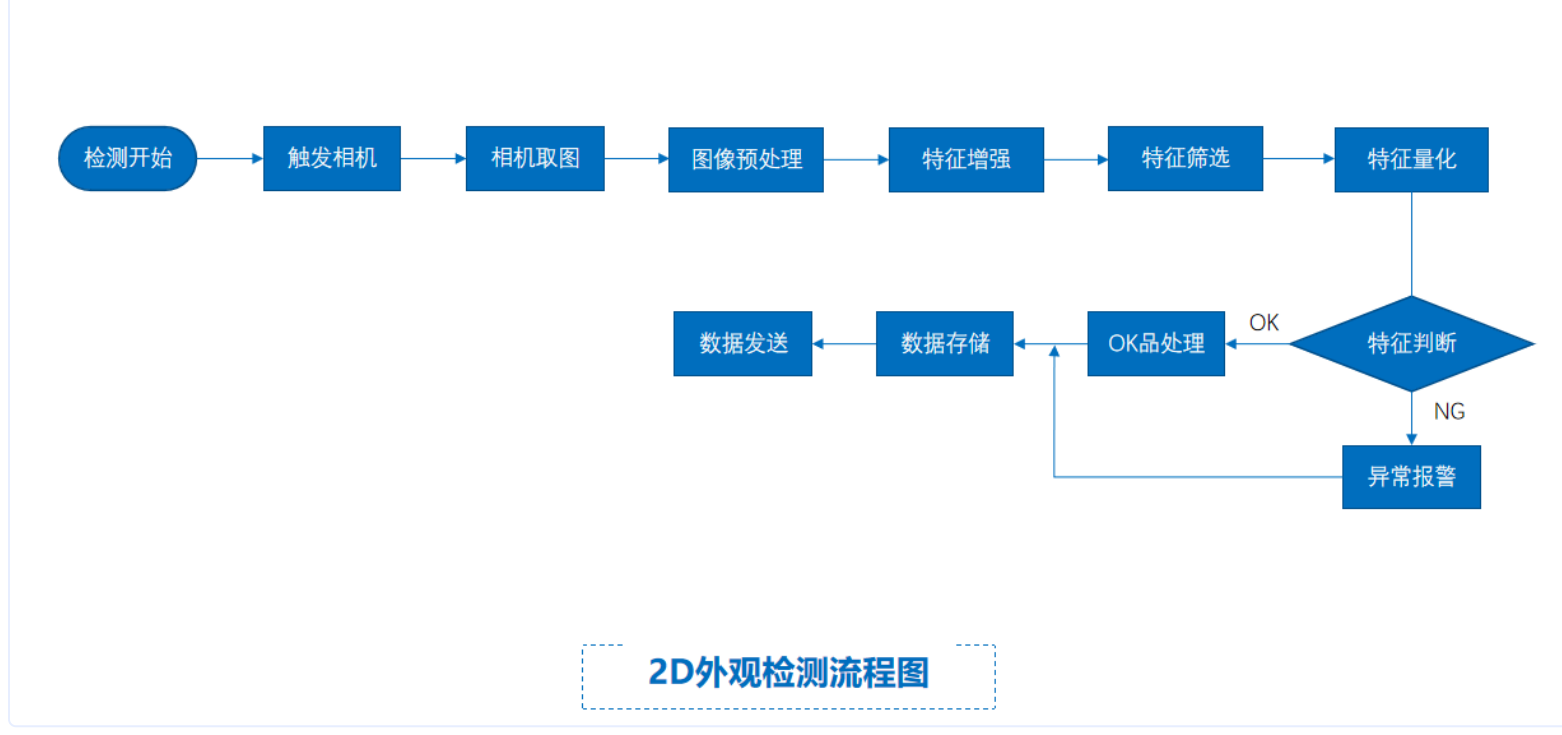
检测流程图

- 图像采集
 - 使用高分辨率工业相机 (建议1200万像素以上) 采集黑色硬盘外壳图像
 - 确保光照均匀且无反光 (调整曝光时间/白平衡)
 - 设置固定工件位置的夹具保证图像一致性
 - 采集包含正常品与含划伤/裂痕缺陷的样本 (缺陷尺寸≥0.6mm)
- 预处理
 - 使用ROI工具框选外壳主体区域 (120°75mm范围)
 - 应用亮度/对比度调整消除环境光影响
 - 通过网格剪切工具 (4x3网格) 增强小缺陷可见性
- 缺陷检测
 - 添加缺陷分割模块
 - 创建“划伤”和“裂痕”两个缺陷类别
 - 使用智能标注工具进行缺陷区域标注
 - 对不同形态缺陷 (线性/点状/区域) 进行差异化标注
 - 配置数据增强参数
 - 启用旋转 (±15°)、缩放 (±10%) 和亮度调整 (±20%)
 - 禁用可能导致缺陷特征丢失的镜像翻转
- 训练模型
 - 设置输入尺寸为1024x640 (保持0.6mm分辨率)
 - 选择高精度模型类型 (满足60pcs/min节拍)
 - 启用开发者模式进行模型微调
- 结果处理
 - 设置缺陷判定规则
 - 划伤: 面积≥1.2mm² 且长度≥3mm
 - 裂痕: 连续性断裂特征+热力图强度>阈值
 - 通过热力图可视化展示缺陷位置
 - 输出检测结果 (OK/NG) 及缺陷坐标数据
- 统计处理
 - 记录每批次检测良率
 - 生成带缺陷分类的检测报告 (含缩略图与原始图像)

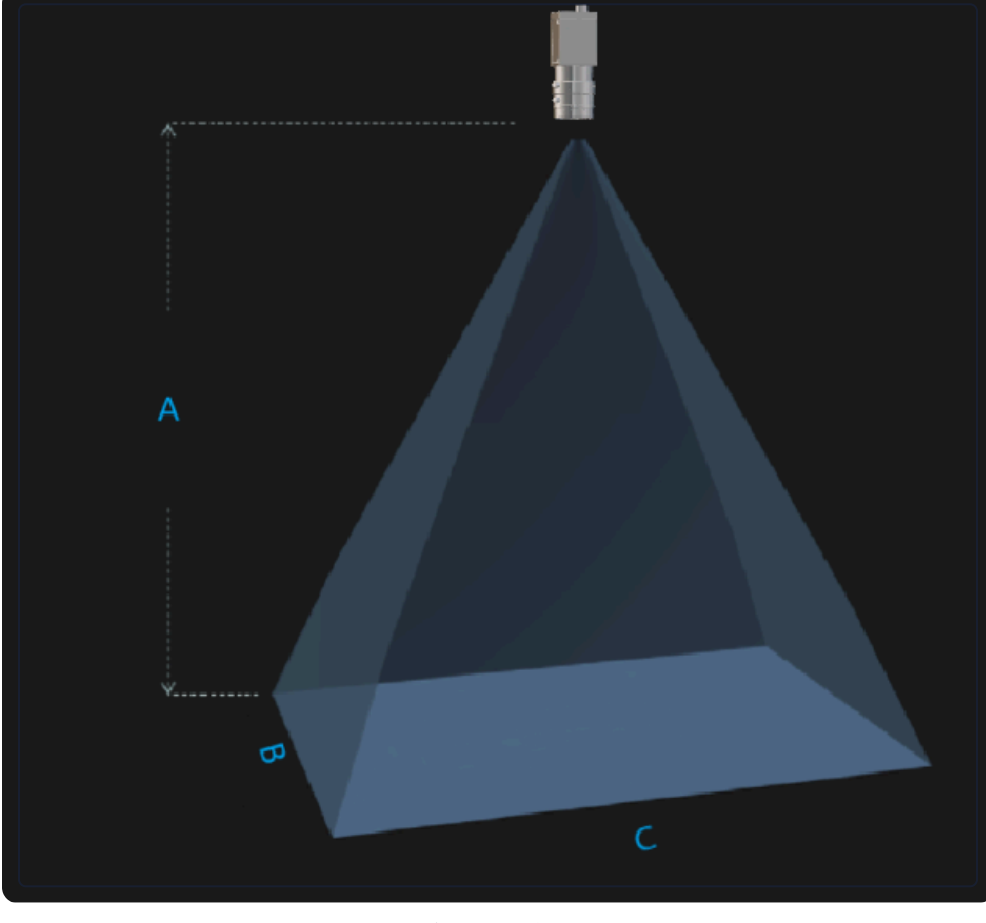
相机工作距离示意图

工作距离与视场关系示意图
A(工作距离) = 294mm, B(视野宽度) = 75mm, C(视野长度) = 120mm

参数项	参数值
型号	A5031M/CU815
相机类型	面阵相机
相机接口类型	USB3.0
相机像素	640 * 480
镜头型号	MVL-HF0828M-6MPE
光源型号	OPT-RIU80

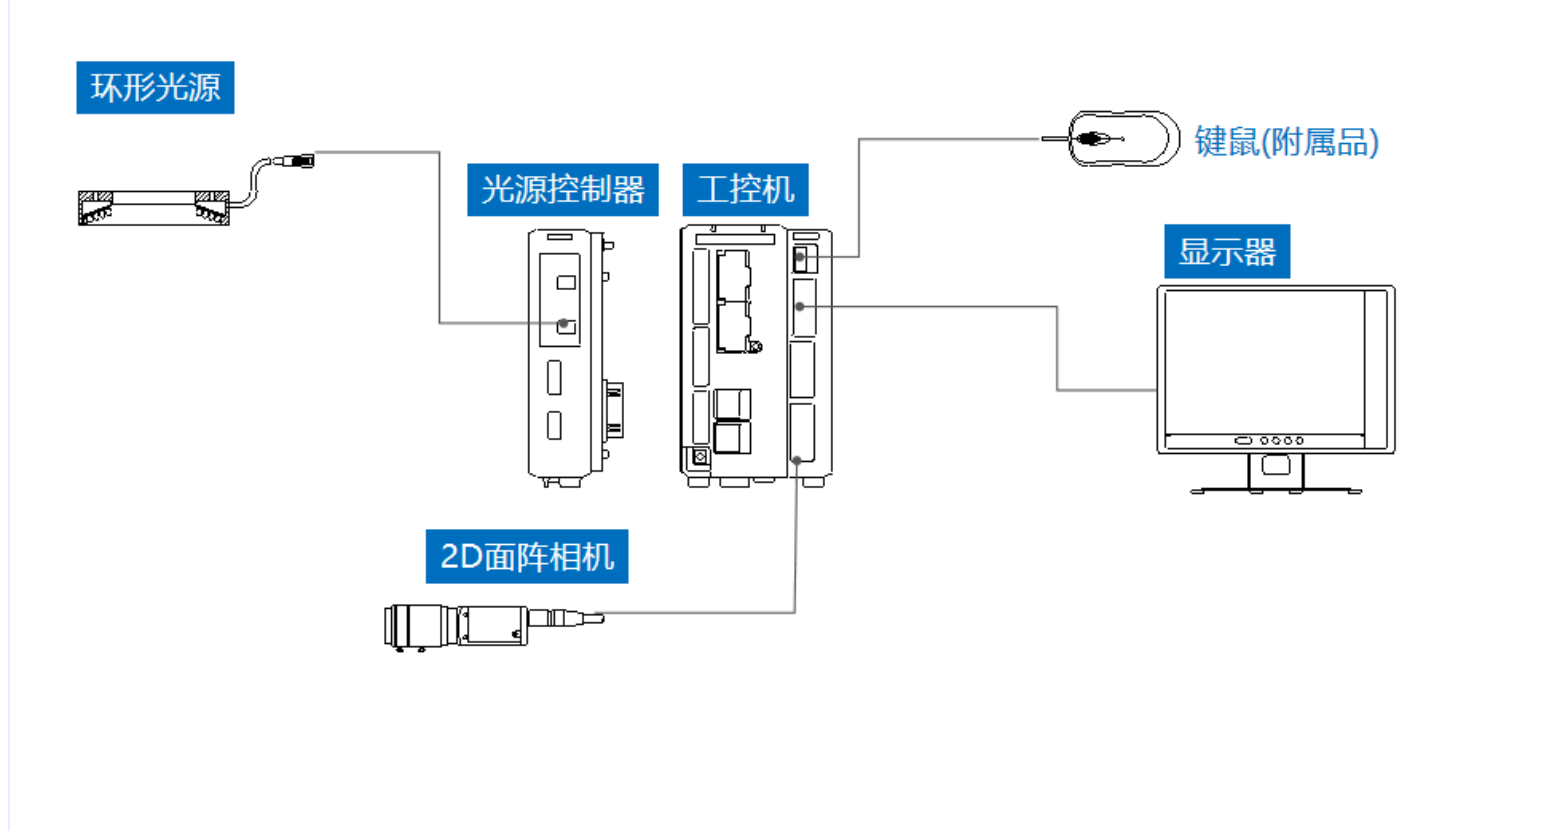
系统硬件配置示意图

相机个数 = 1, 镜头个数 = 1, 光源个数 = 1

序号	名称	型号	单位	数量	厂家
1	相机	A5031M/CU815	台	1	DAHUA
2	镜头	MVL-HF0828M-6MPE	个	1	HIKVISION
3	光源	OPT-RIU80	个	1	OPT
4	显示器	-	台	1	-
5	工控机	-	台	1	-
