1 方案信息

- 检测要求: 划伤
- 产品种类: 1
- 检测精度: 0.8mm
- 检测节拍: 60pcs/min
- 检测时工件运动速度(m/s): 0
- 产品大小: 50*30mm

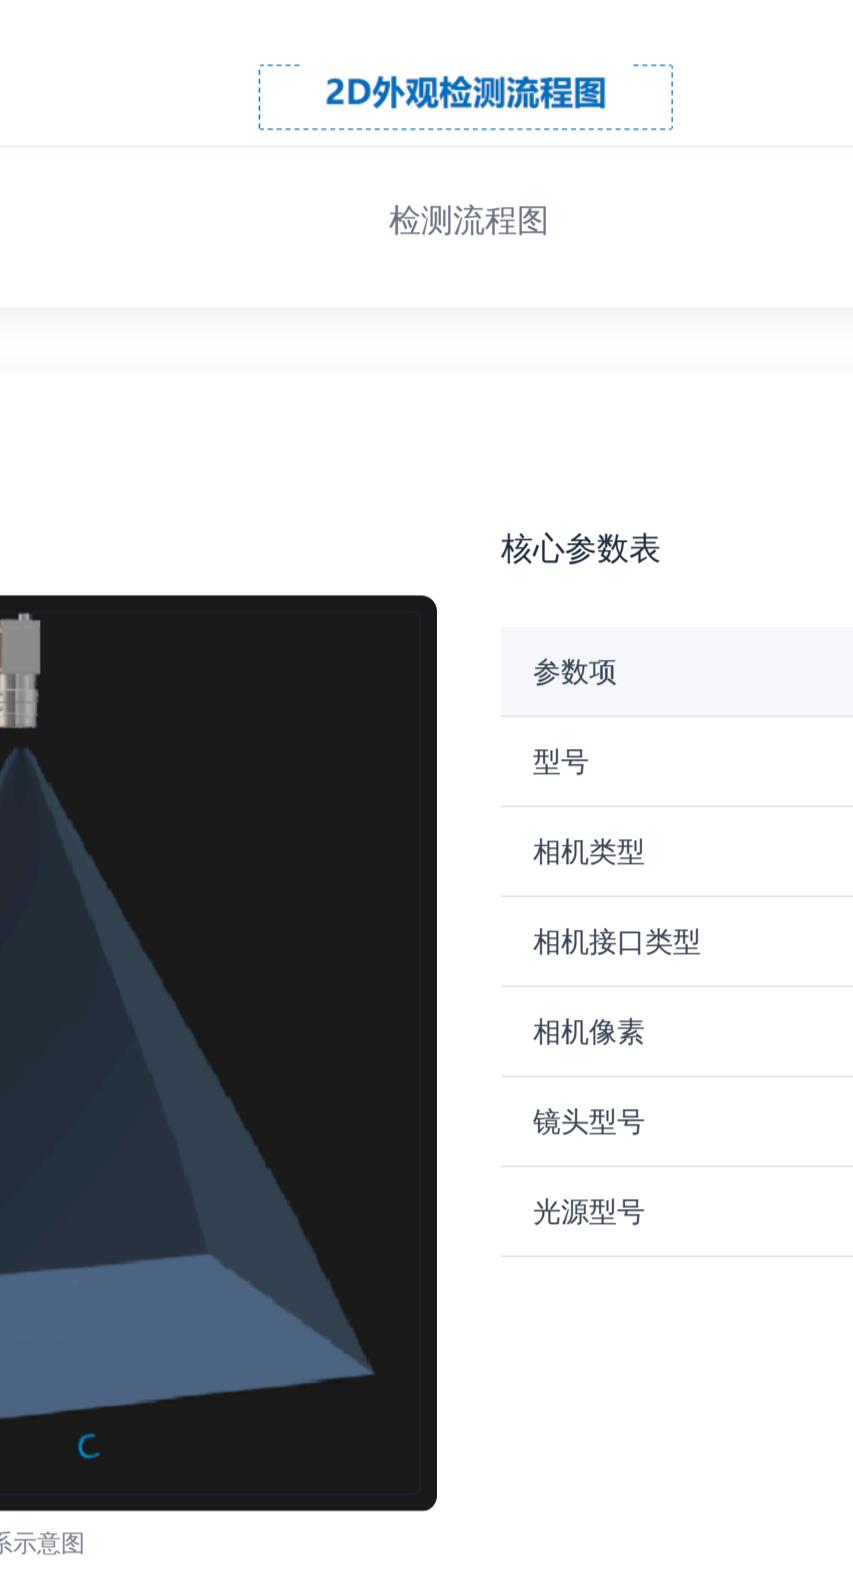
系统布局示意图
