## 01 项目描述

- 方案信息
- 检测要求: 划伤检测
- 产品种类:1
- 检测精度: 0.8mm
- 检测节拍: 60pcs/min
- 检测时工件运动速度(m/s):0
- 产品大小:50\*30mm

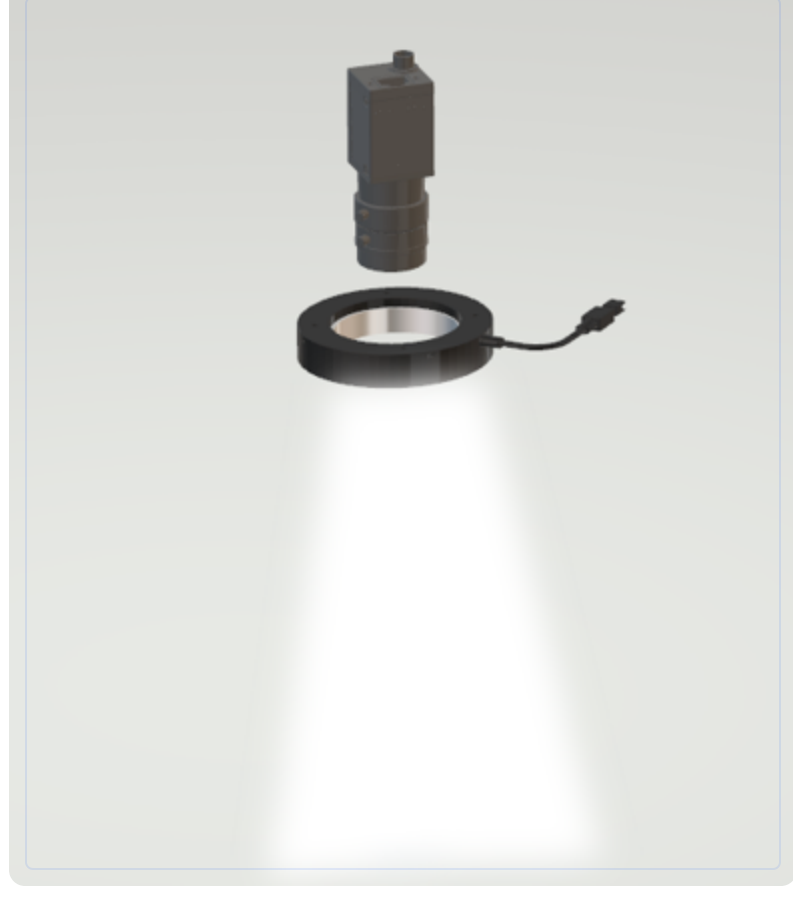
系统布局示意图
