01 项目描述

- 1 方案信息
- 检测要求: 外观检测 (缺损、划伤、氧化)
 - 产品种类: 1
 - 检测精度: 0.5mm
 - 检测节拍: 30pcs/min
 - 检测时工件运动速度(m/s): 0
 - 产品大小: 80*60mm

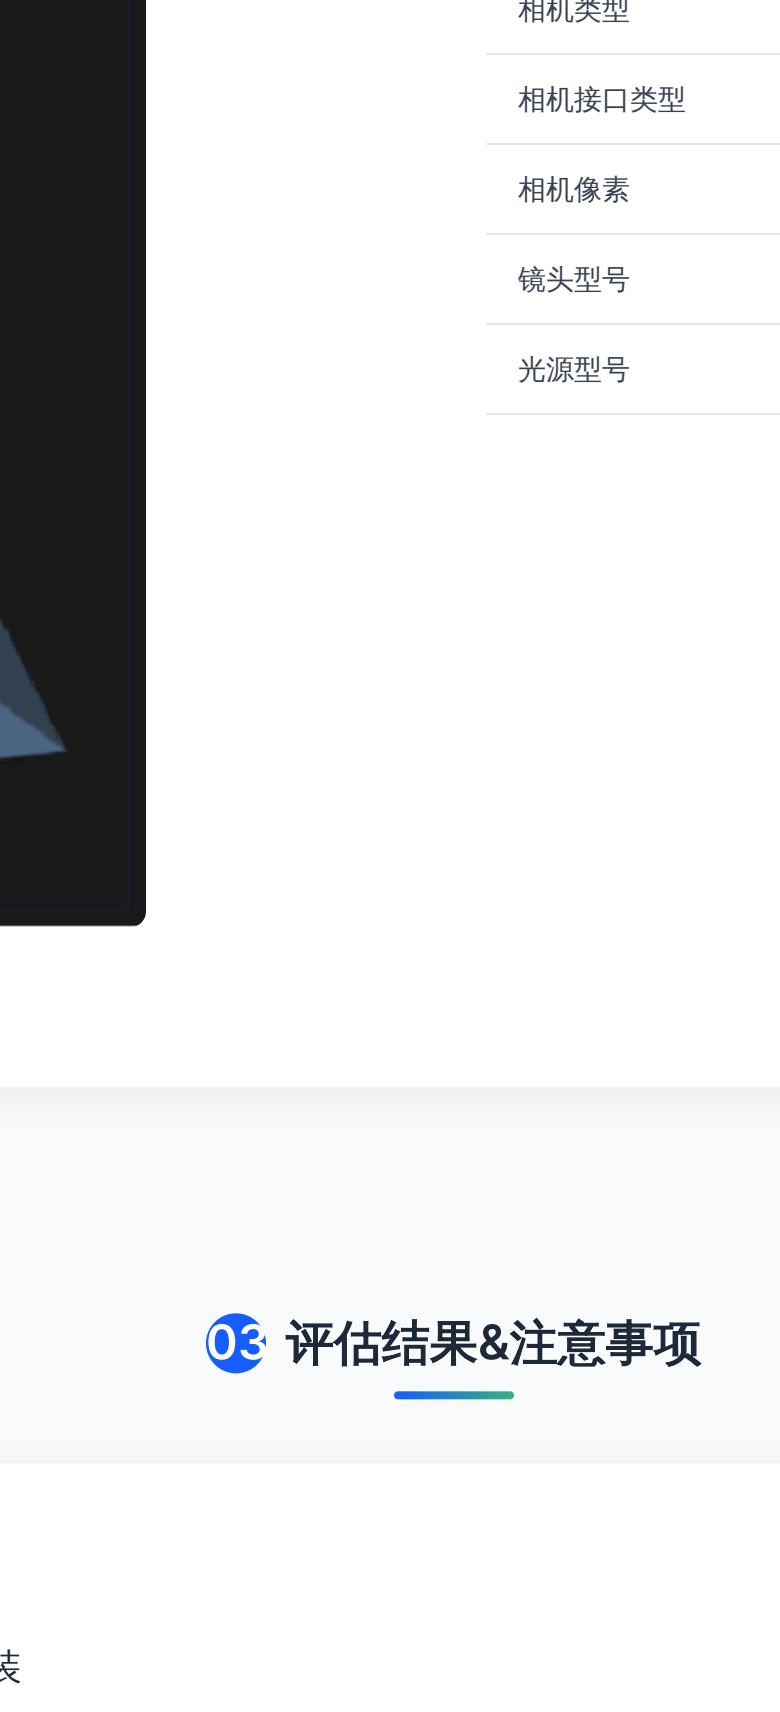
系统布局示意图

2 方案布局图

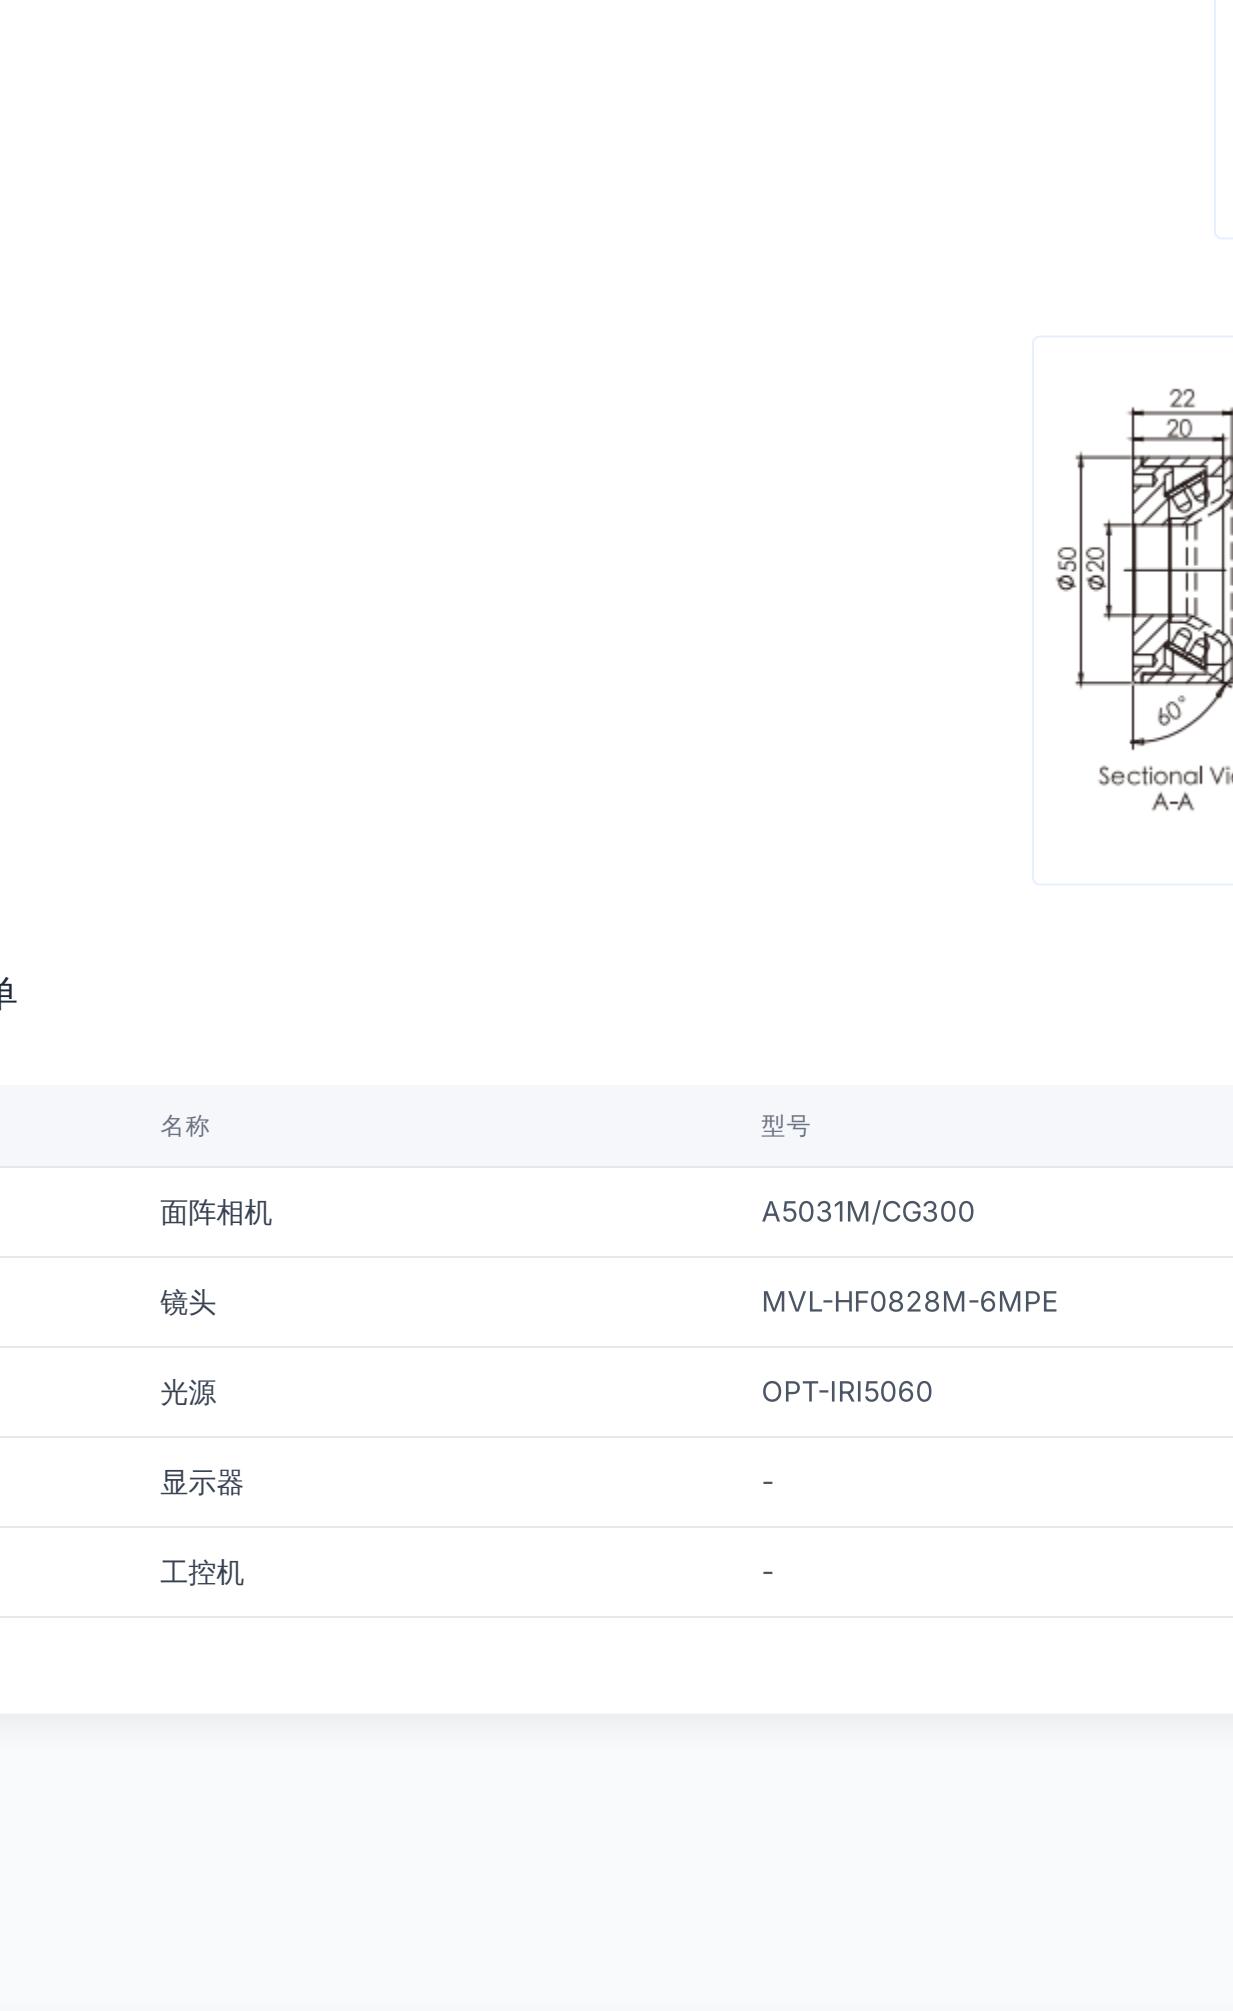
相机工作距离示意图

4 相机选型与参数

参数项	参数值
型号	A5031M/CG300
相机类型	面阵相机
相机接口类型	GigE.POE
相机像素	640 * 480
镜头型号	MVL-HF0828M-6MPE
光缆型号	OPT-IR15060
