## 01 项目描述

## 1 方案信息

- 检测要求: 表面划伤检测
- 产品种类: 1
- 检测精度: 0.8mm
- 检测节拍: 60pcs/min
- 检测时工件运动速度(m/s): 固定
- 产品大小: 50\*30mm

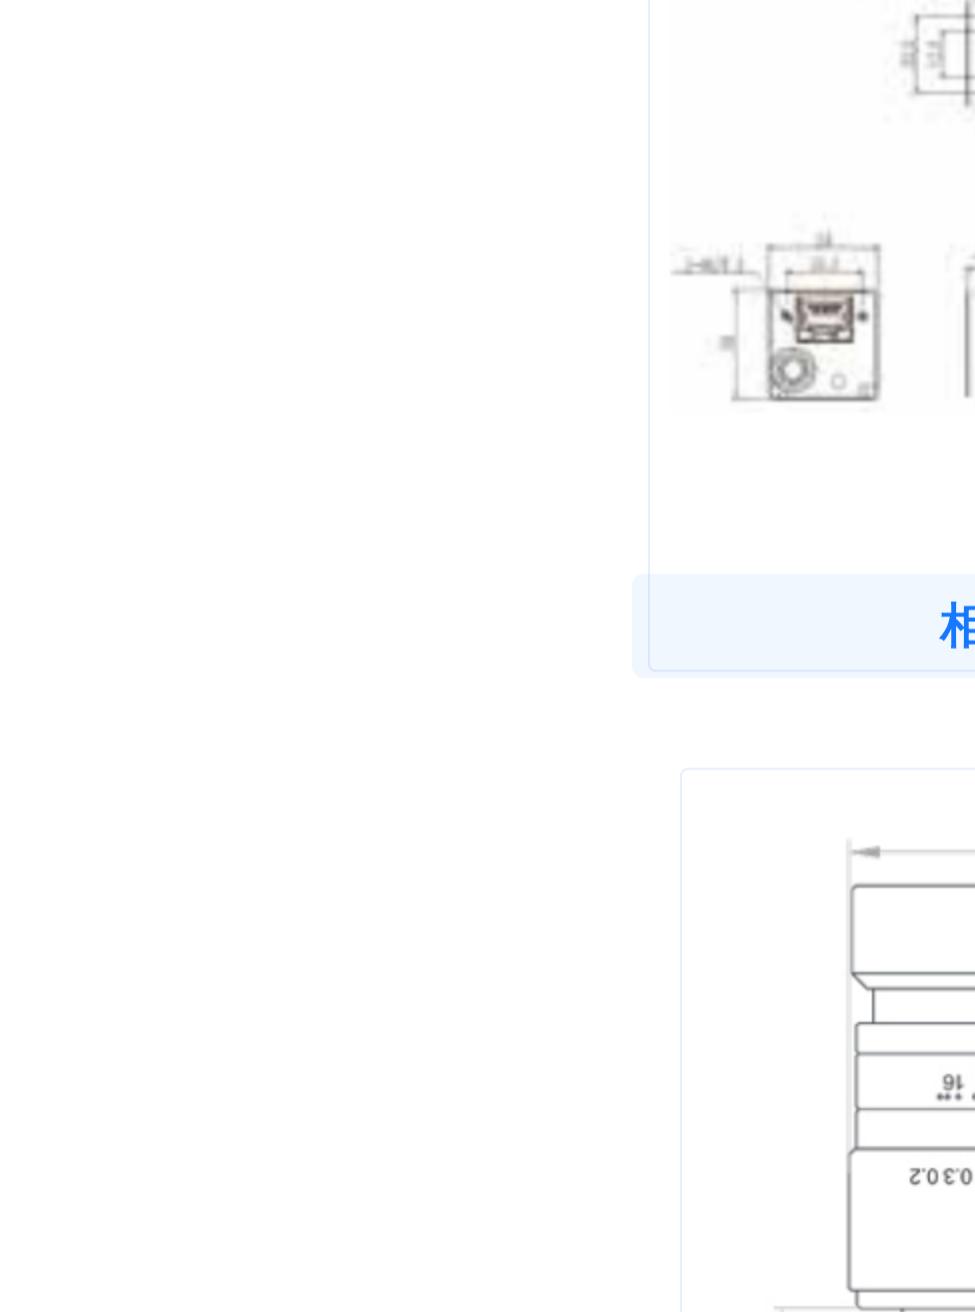
相机工作距离示意图

参数项	参数值
型号	A5031M/CG300
相机类型	面阵相机
相机接口类型	GigE POE
相机像素	640 * 480
镜头型号	MVL-HFO828M-6MPE
光源型号	PFM-DM4828W/R/G/B
