01 项目描述

1 方案信息

- 检测要求: 破损、干边、砂眼、色差、裂、粘膜、气泡
- 产品种类:1
- 检测精度: 10mm
- 检测节拍: 33pcs/min
- 检测时工件运动速度(m/s):0.5
- 产品大小<600*200mm

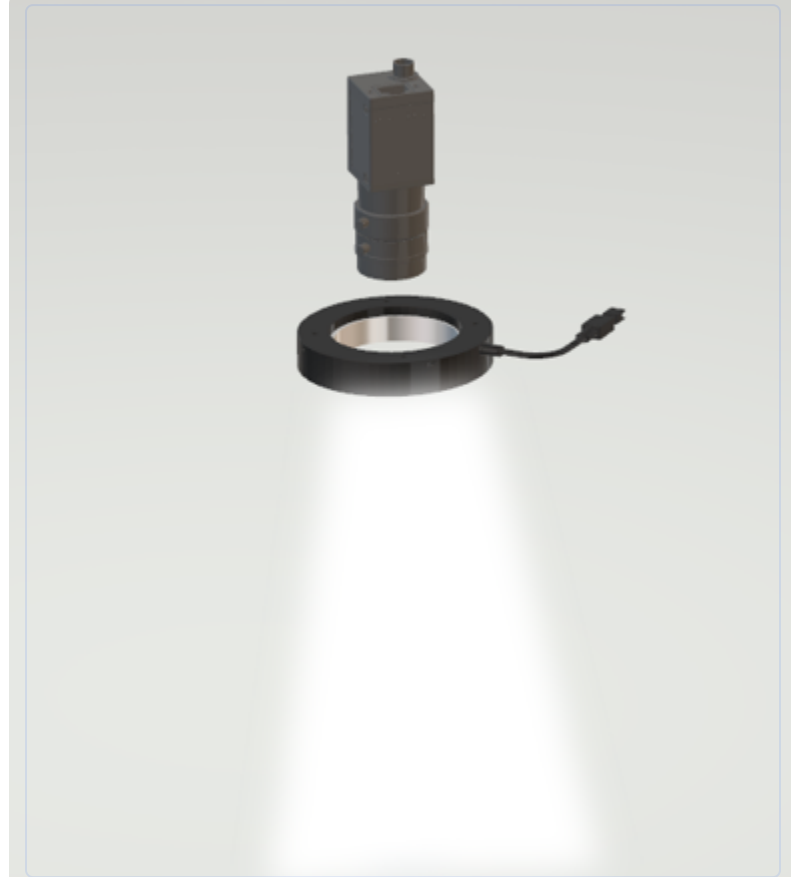
系统布局示意图
