2D外观检测系统方案

2D视觉检测 | 电子元件缺陷识别 | 高效检测

2025.06.30 检测节拍: 1s/pcs

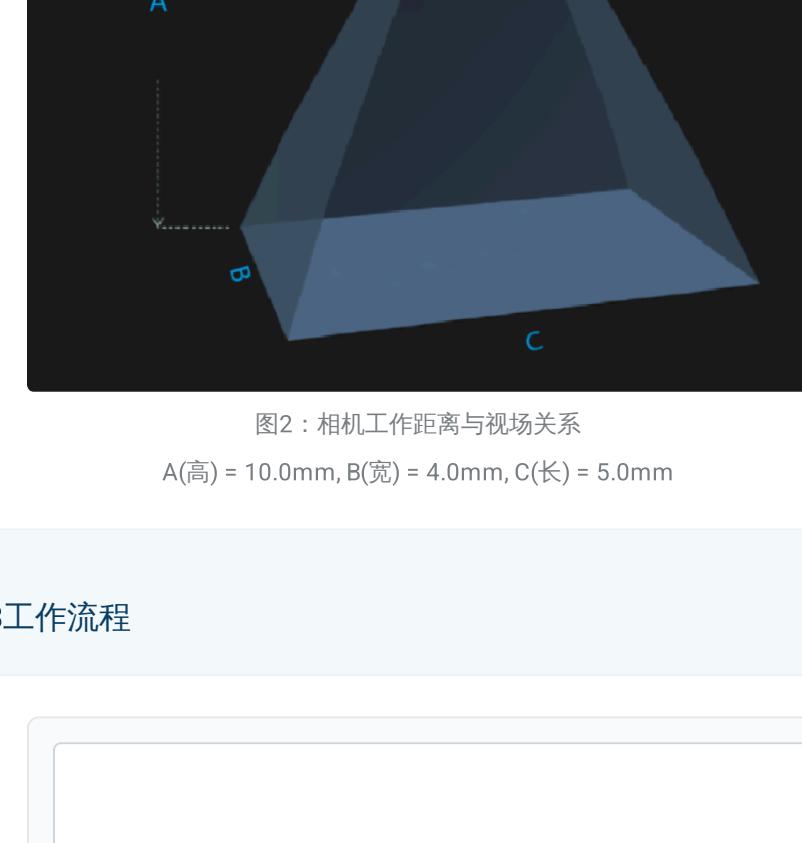
图2：相机工作距离与视场关系

A(高) = 10.0mm, B(宽) = 4.0mm, C(长) = 5.0mm

型号	MV-CH650-90XM
相机类型	normalcamera
相机接口类型	CoaXPress
相机像素	9344 * 7000
镜头型号	MVL-HF3524M-10MP
光源型号	OPT-RI3000
