视觉AI方案

2025-10-09 版本: V1.0

- 方案信息
- 检测要求: 检测试管的裂纹
- 产品种类: 1
- 检测精度: 0.3mm
- 检测节拍: 10pcs/min
- 检测时工件运动速度(m/s): 0.3
- 产品大小: 100*100mm

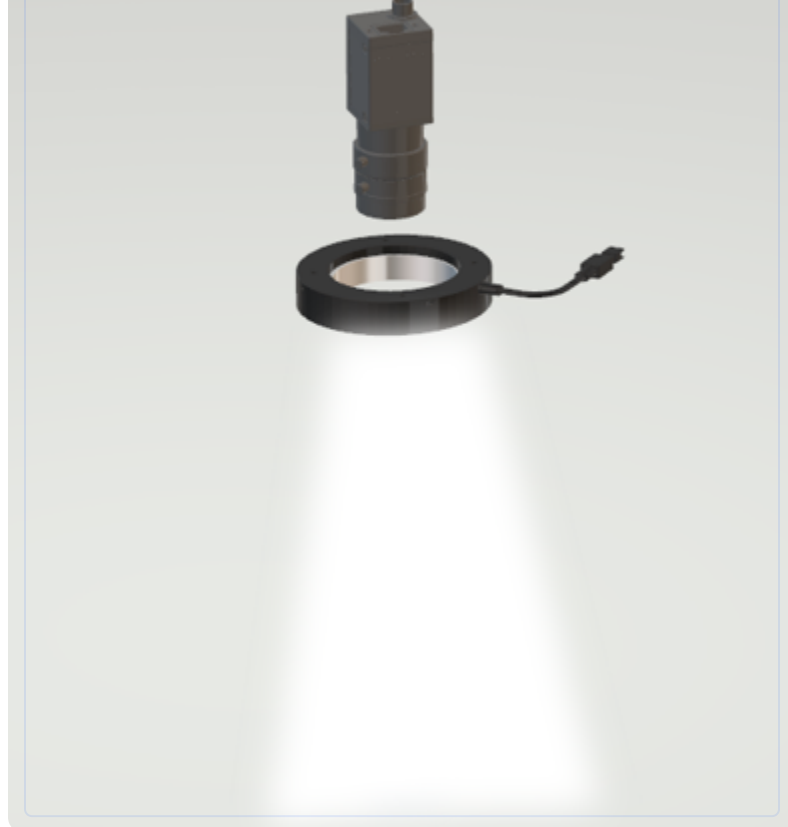
系统布局示意图
