## 1 方案信息

检测要求: 划伤检测

检测精度: 0.8mm

检测节拍: 60pcs/min

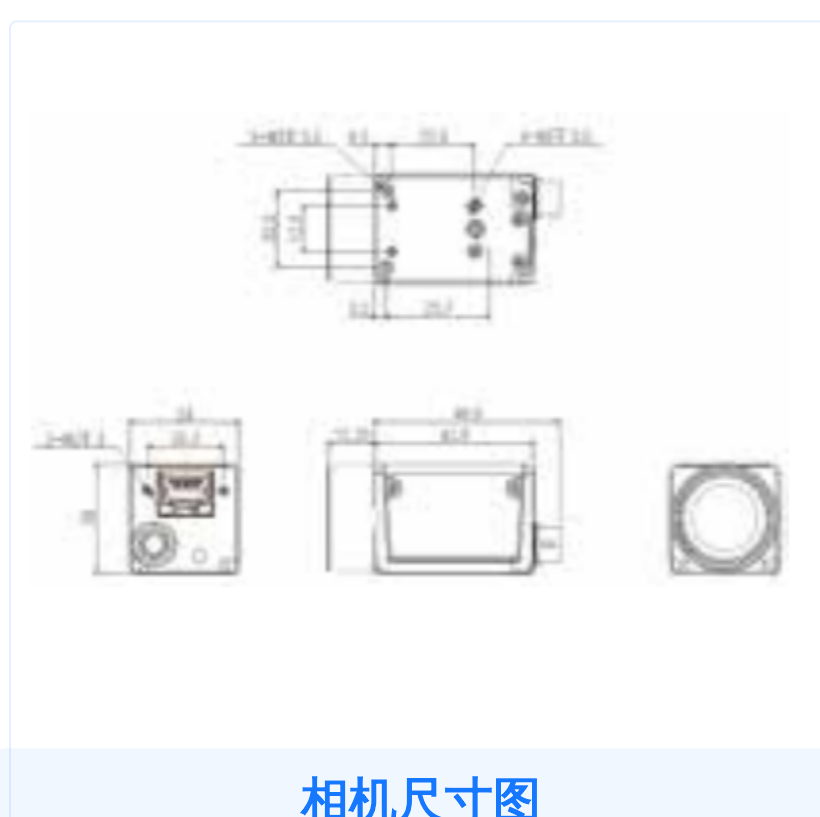
相机尺寸图

参数项	参数值
型号	A5031M/CG300
相机类型	面阵相机
相机接口类型	GigE-POE
相机像素	640 * 480
镜头型号	MVL-HBT-xx-yy
镜头品牌	HIKVISION
镜头放大倍率	0.090-0.277
镜头接口	C
