01 项目描述

- 方案信息
- 检测要求: 划伤检测
- 产品种类:1
- 检测精度: 0.8mm
- 检测节拍: 60pcs/min
- 检测时件运动速度(m/s):0.5
- 产品大小<50*30mm

02 项目验证

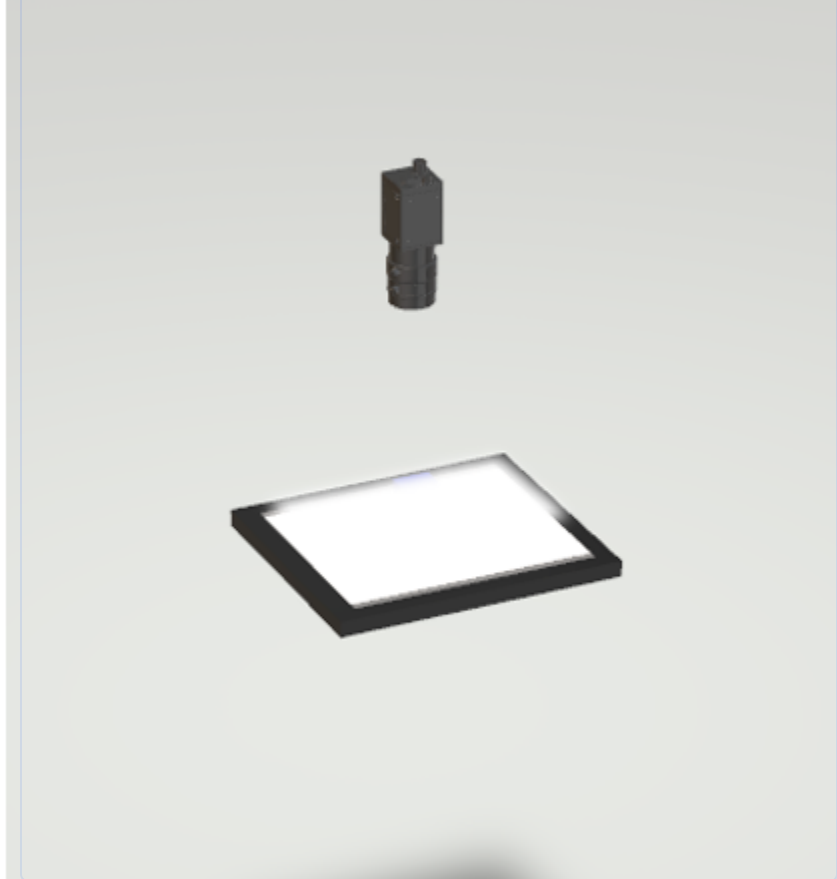
系统布局示意图
