1.方案信息

检测要求: 木材纹理检测
- ✓

02 项目验证

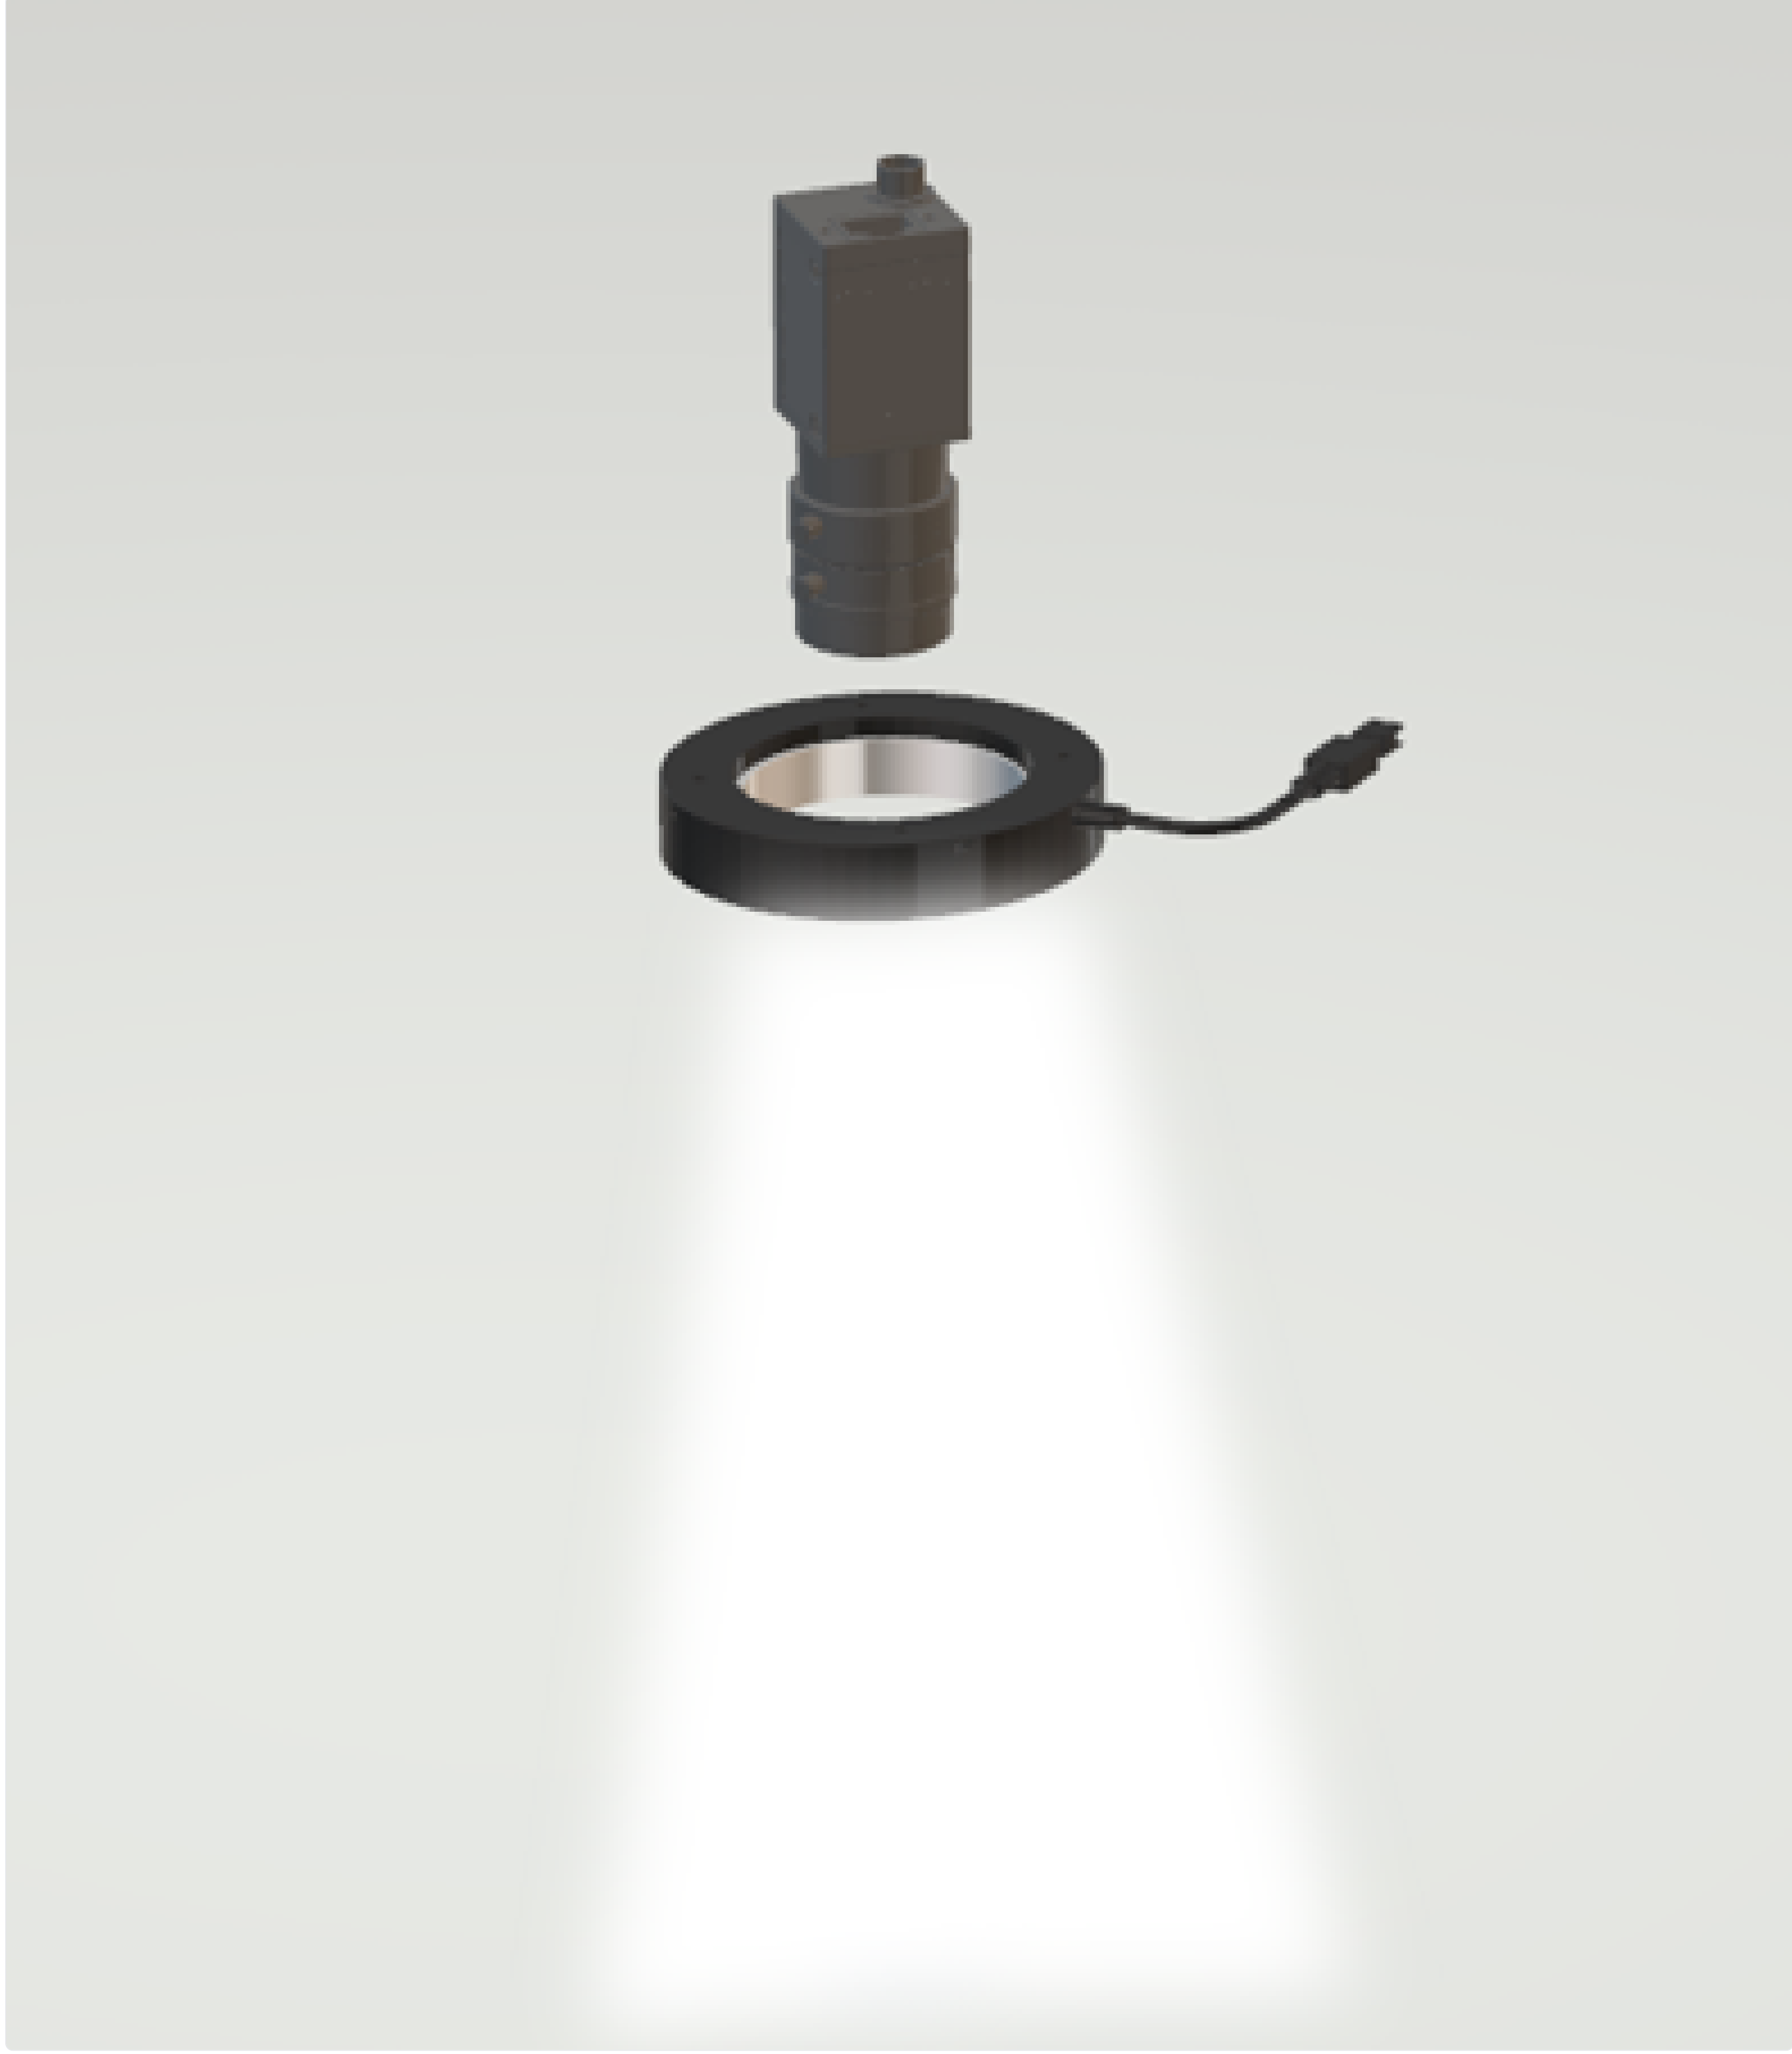
系统布局示意图

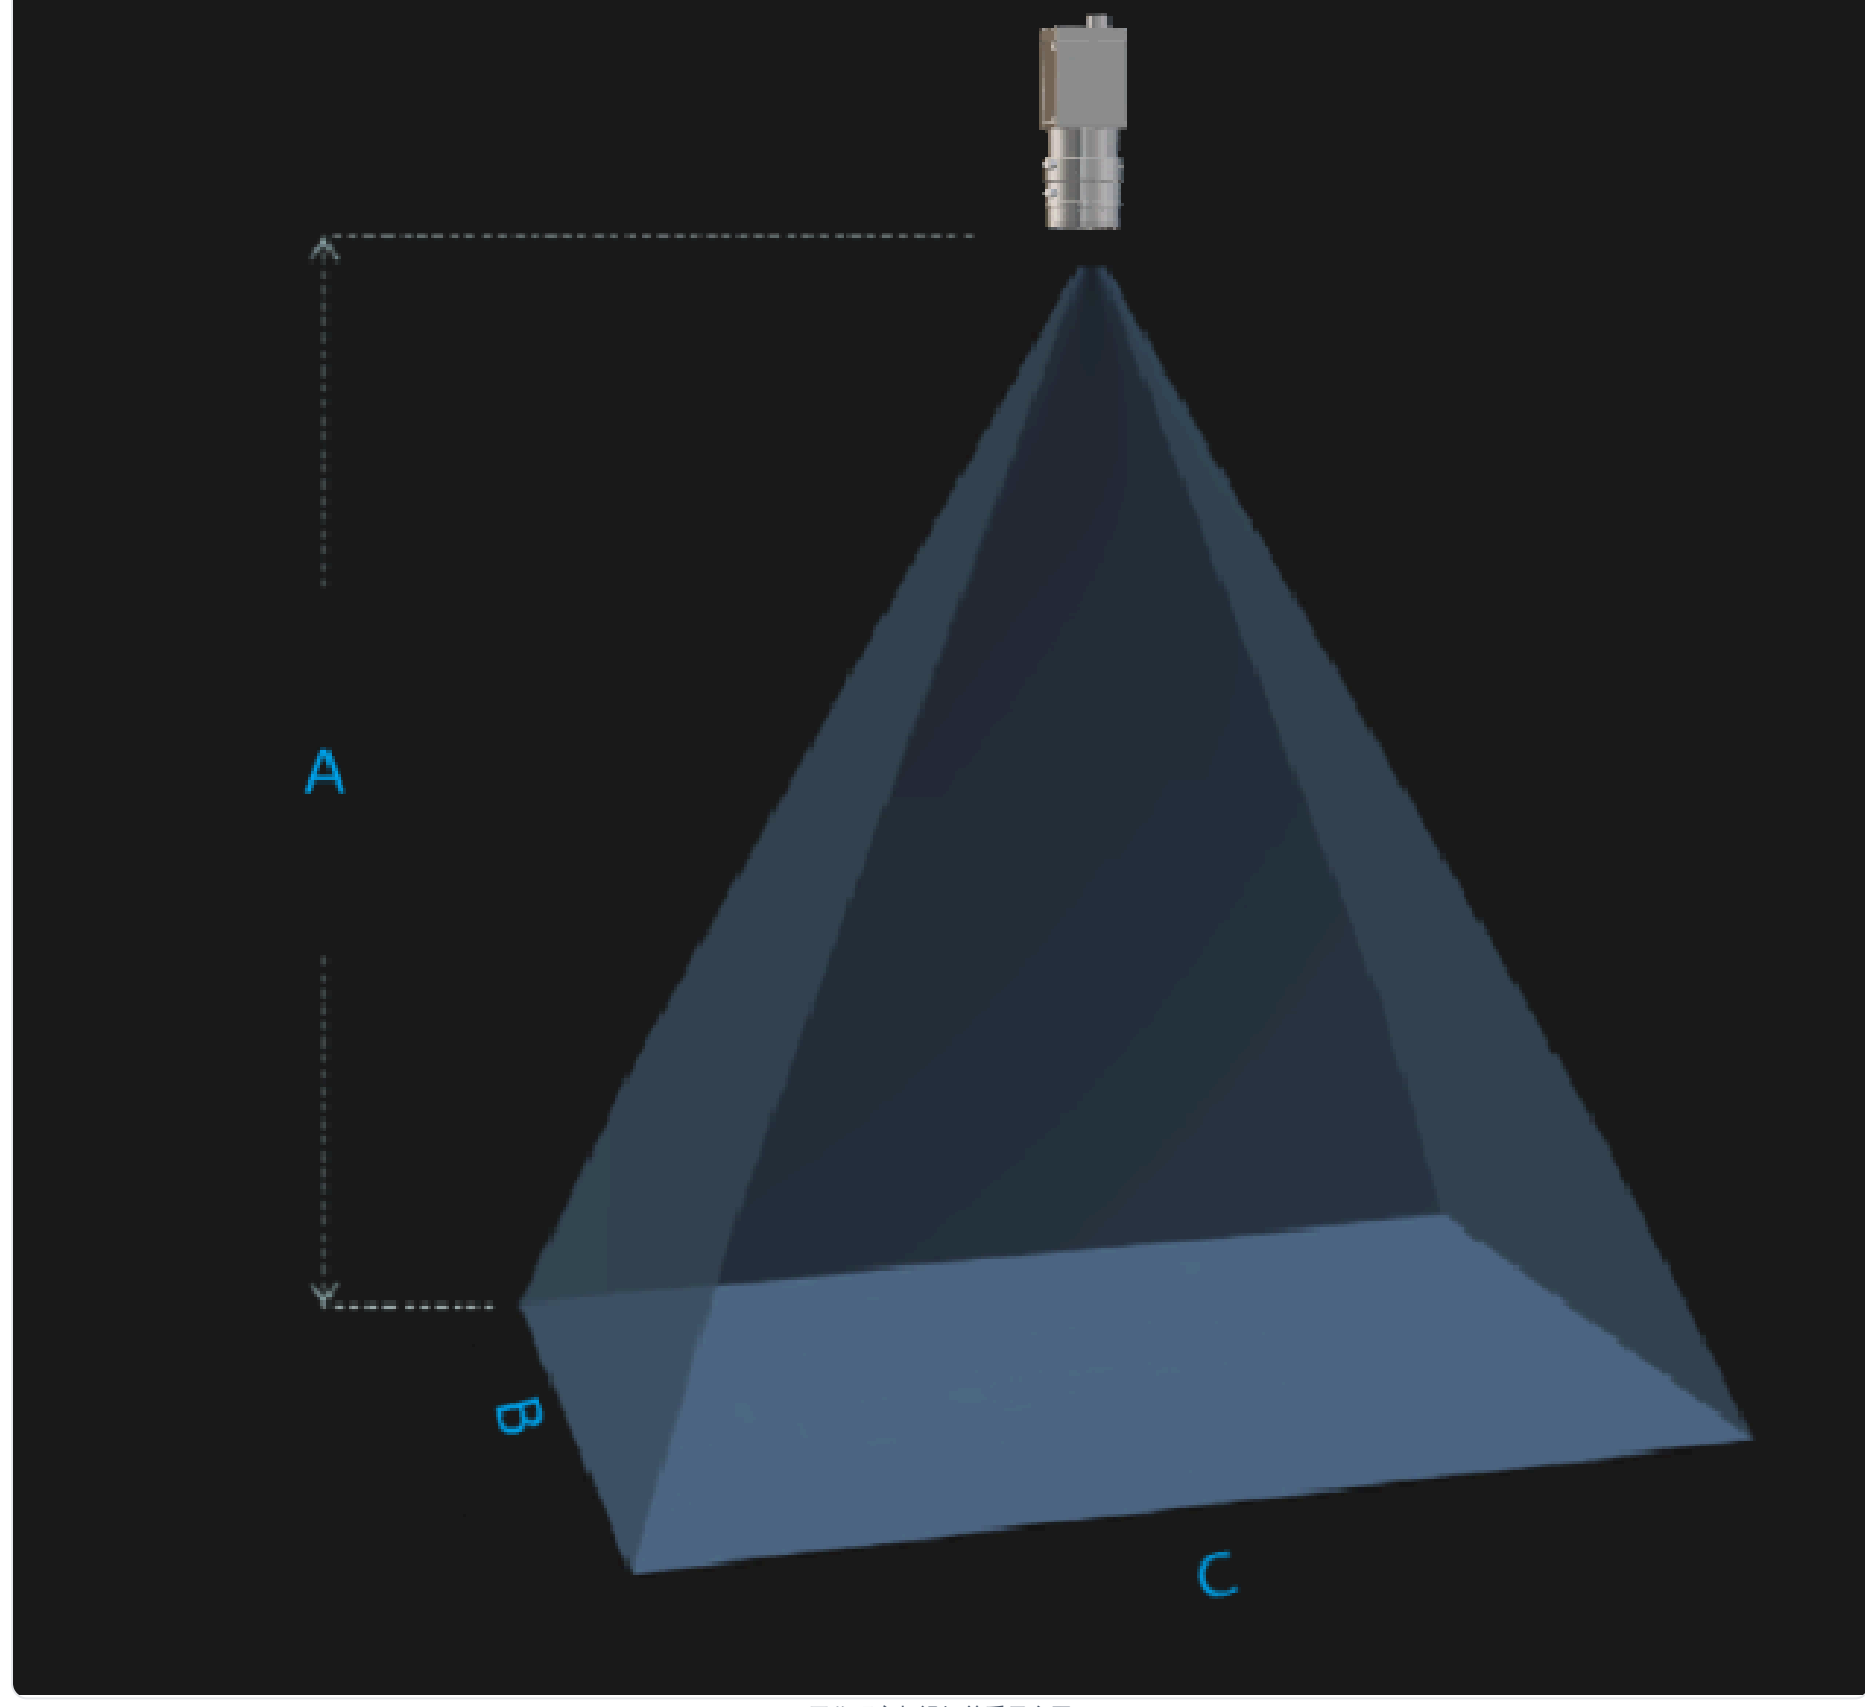
相机工作距离示意图

工作距离与视场关系示意图  
A(工作距离) = 131mm, B(视场直径) = 20mm, C(视场长度) = 20mm

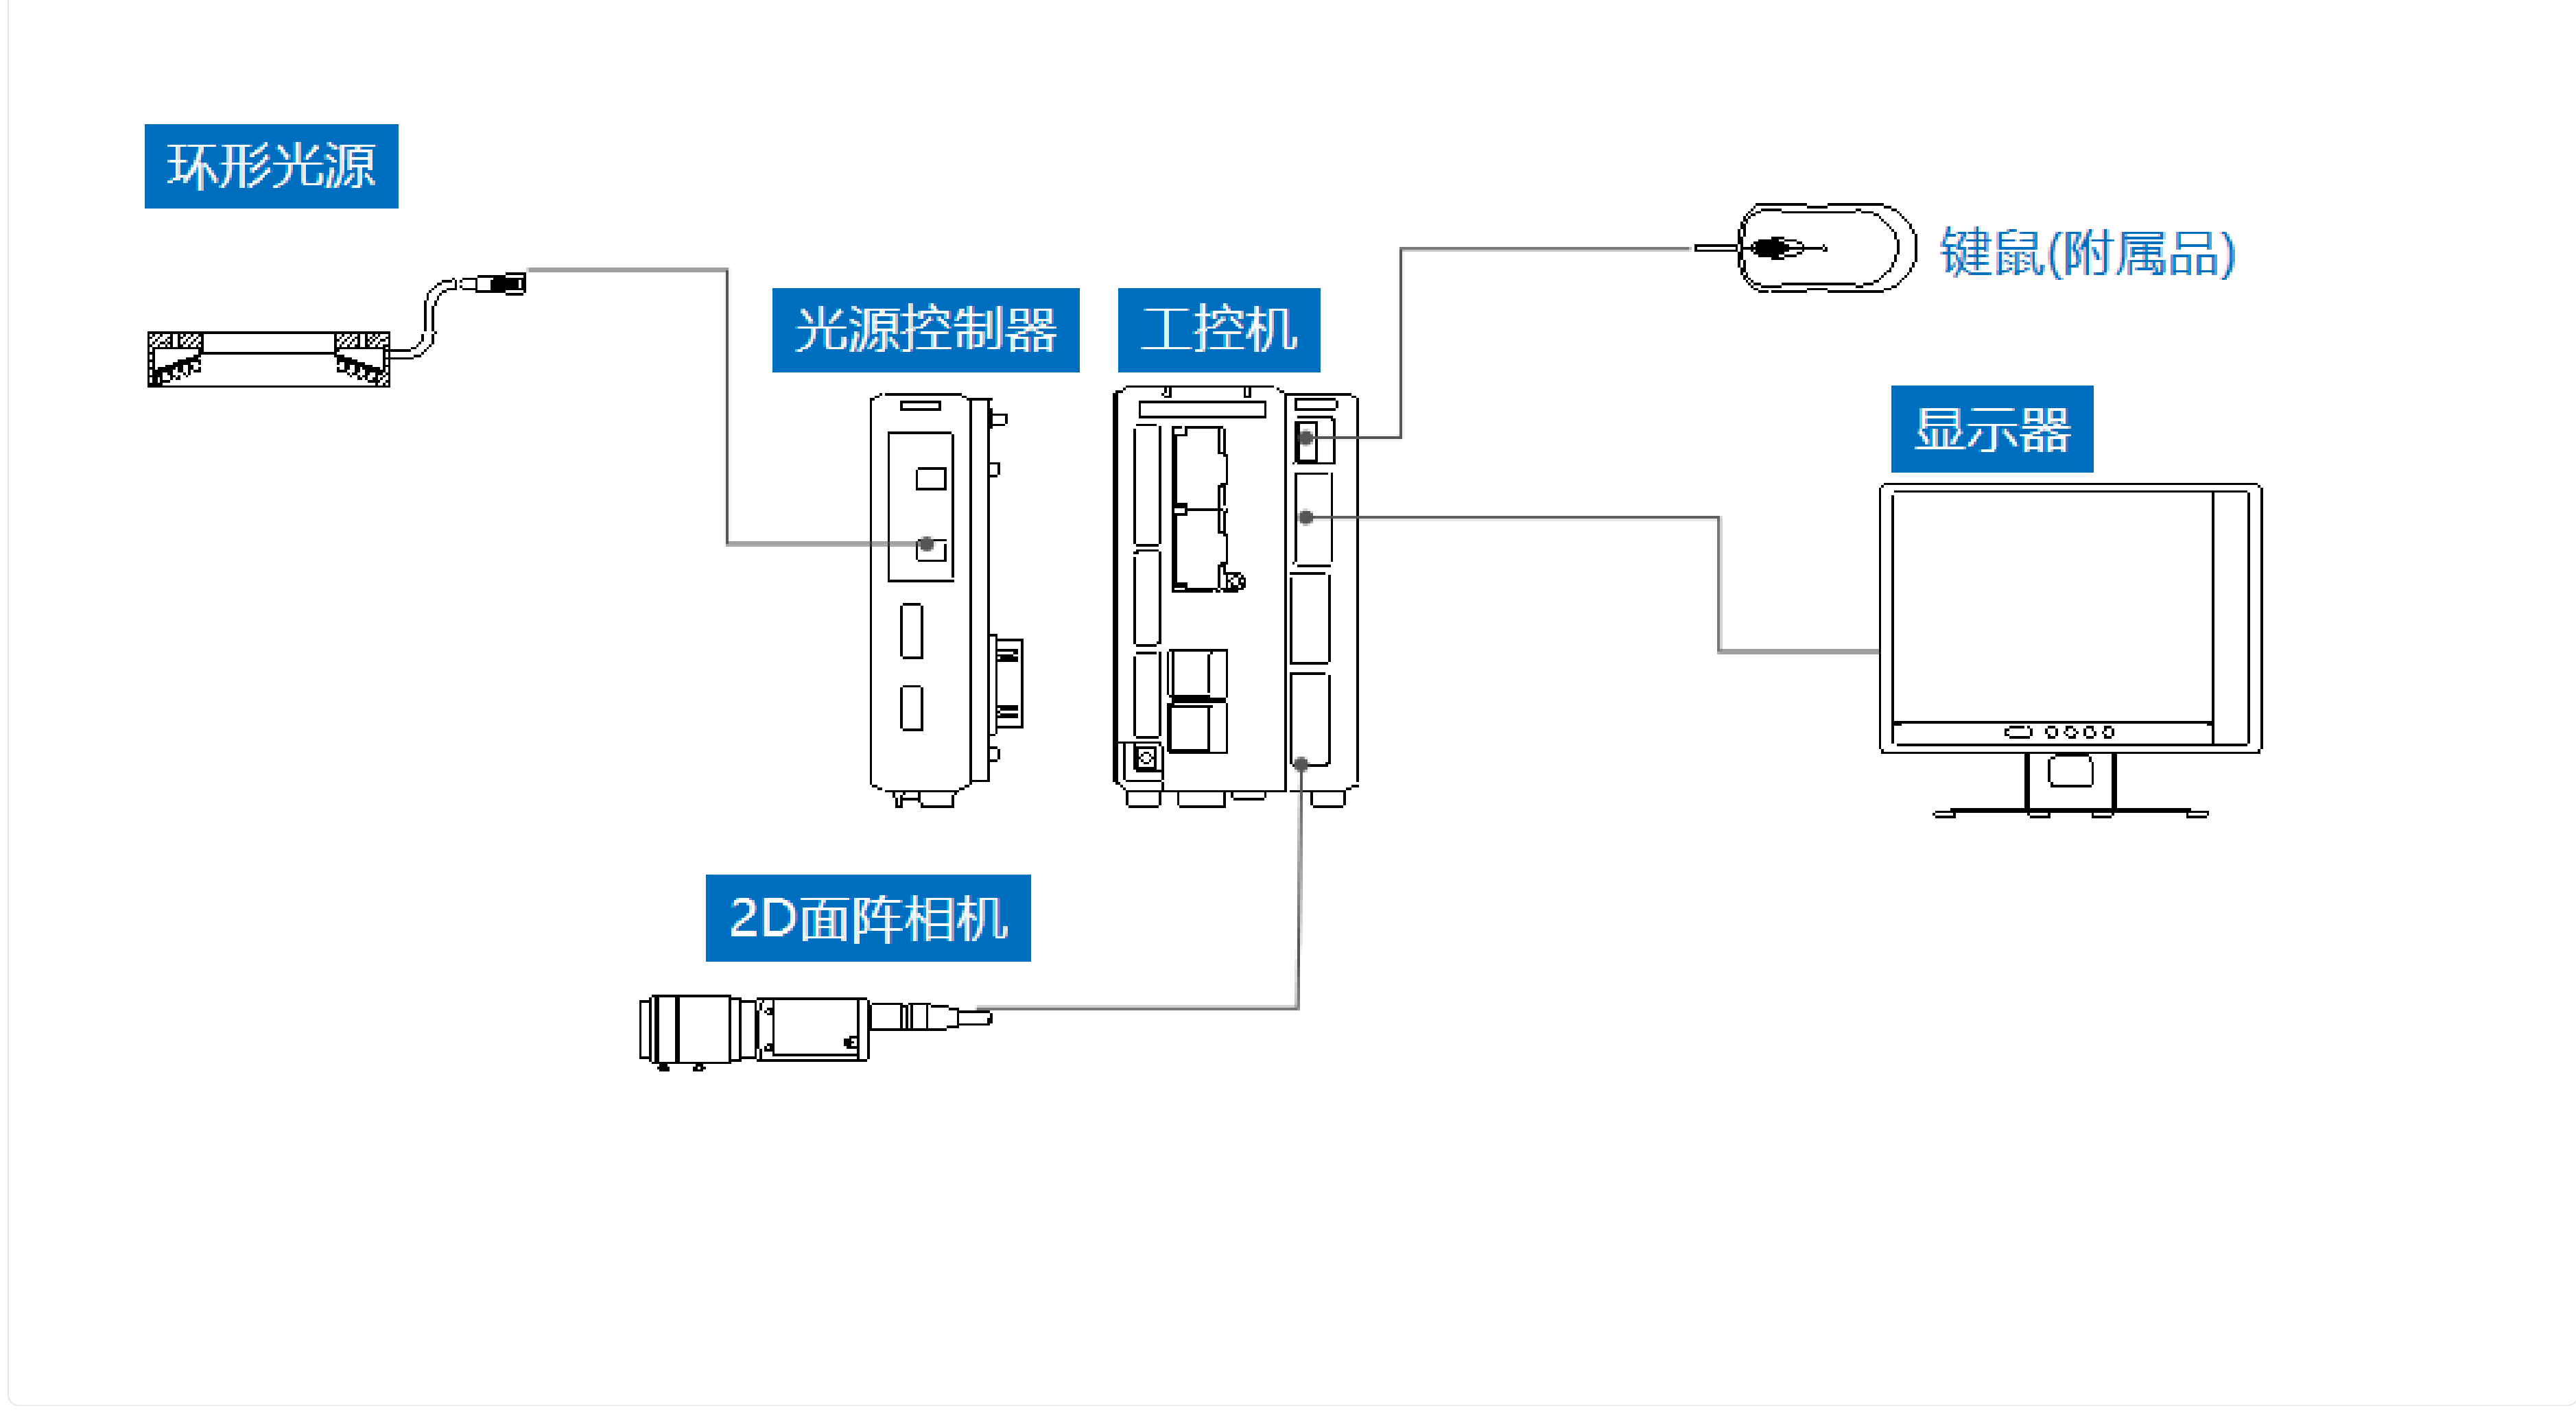
系统硬件配置示意图

相机个数 = 1, 镜头个数 = 1, 光源个数 = 1
