# 3D外观检测方案

日期: 2025.06.30 版本: V1.0

适用于金属连接器在旋转平台上的3D外观缺陷检测，支持黑色工件的高精度检测需求。

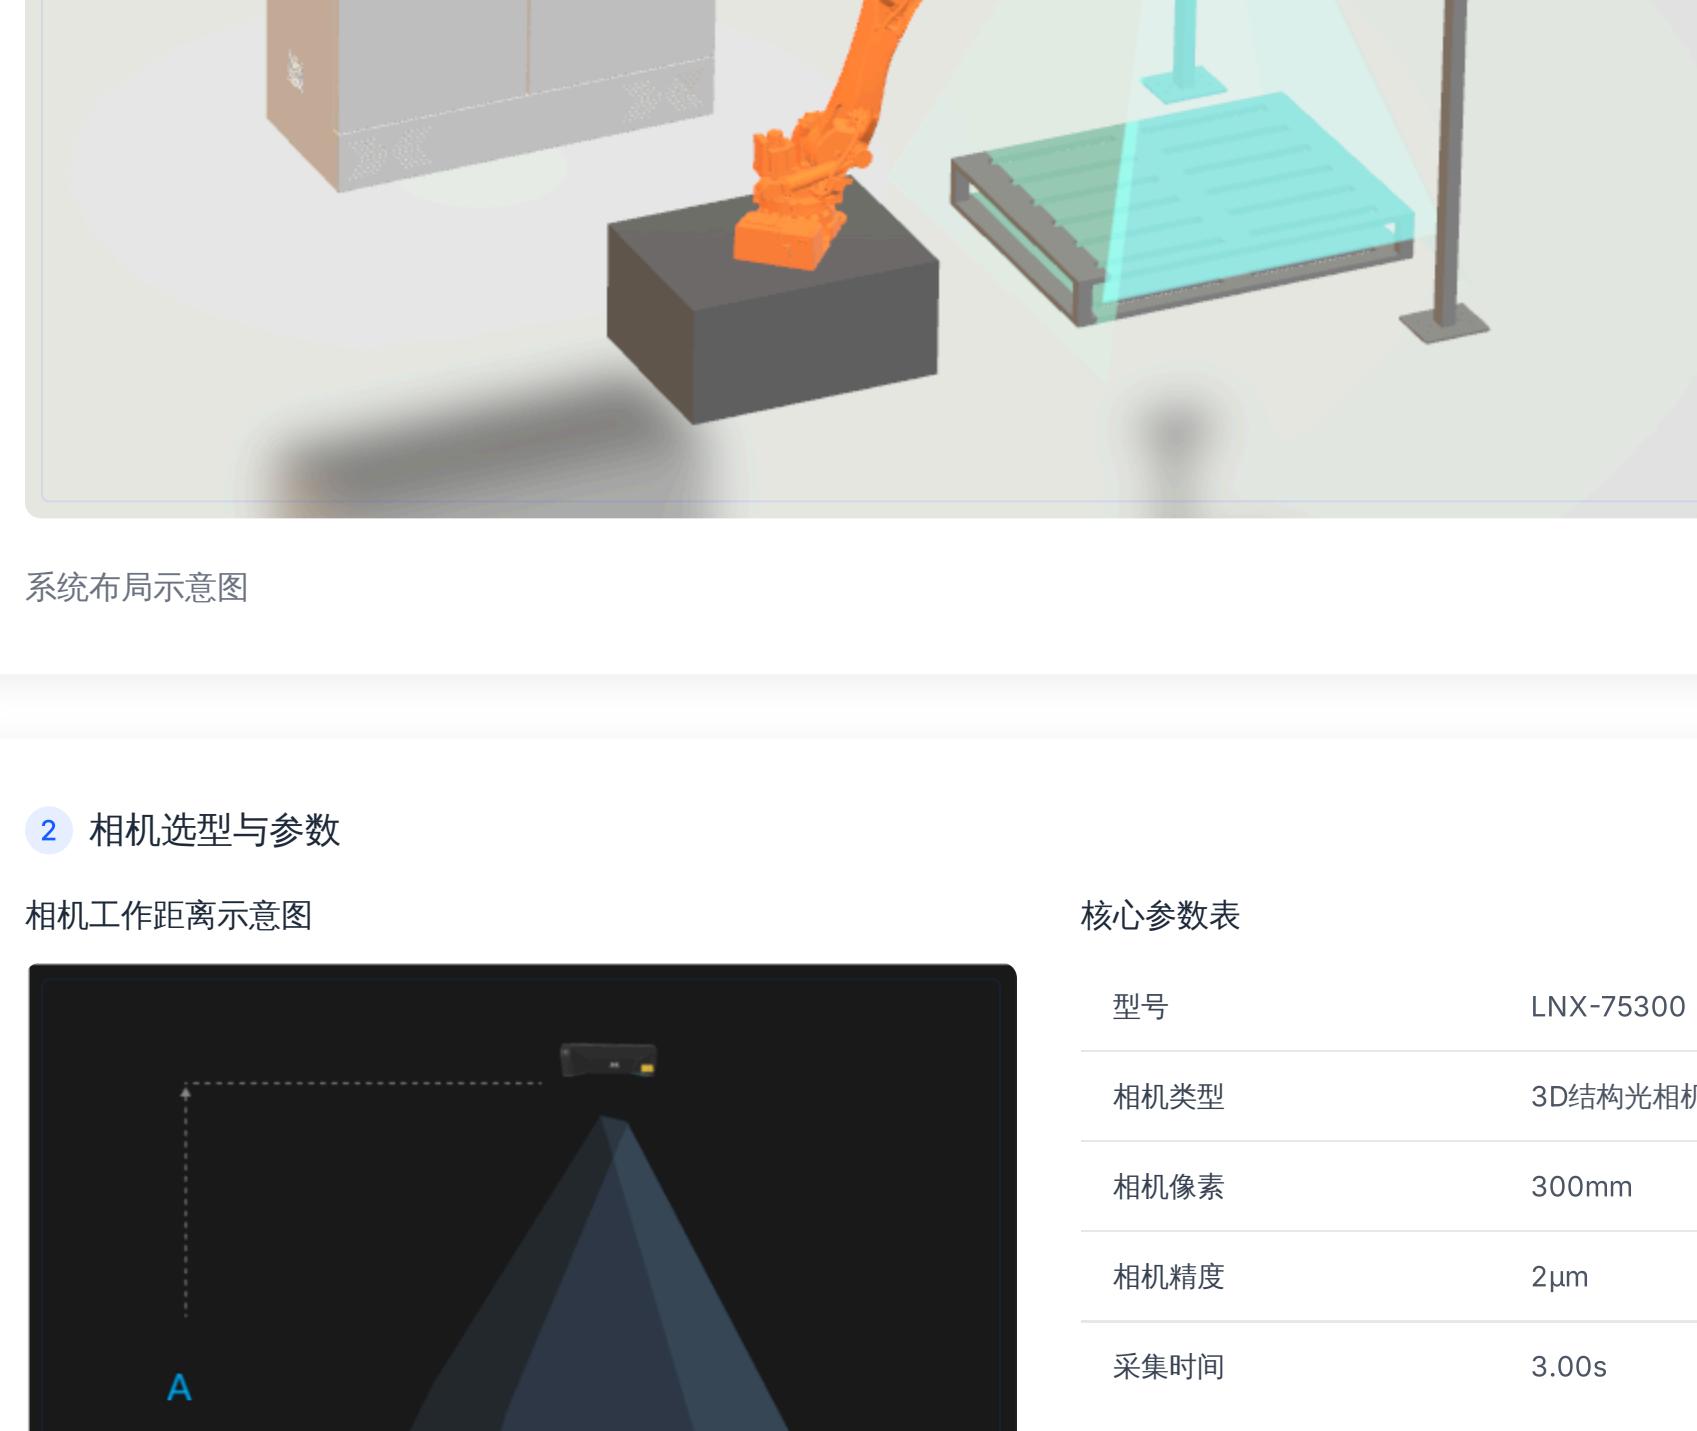
系统布局示意图

3D相机、旋转平台、工位布局，尺寸包含472.5mm工作距离
