1 方案信息

- 检测要求: 挤皱压痕检测
- 产品种类: 1
- 检测精度: 0.1mm
- 检测节拍: 60pcs/min
- 检测时工件运动速度(m/s): 0
- 产品大小: 150*125mm

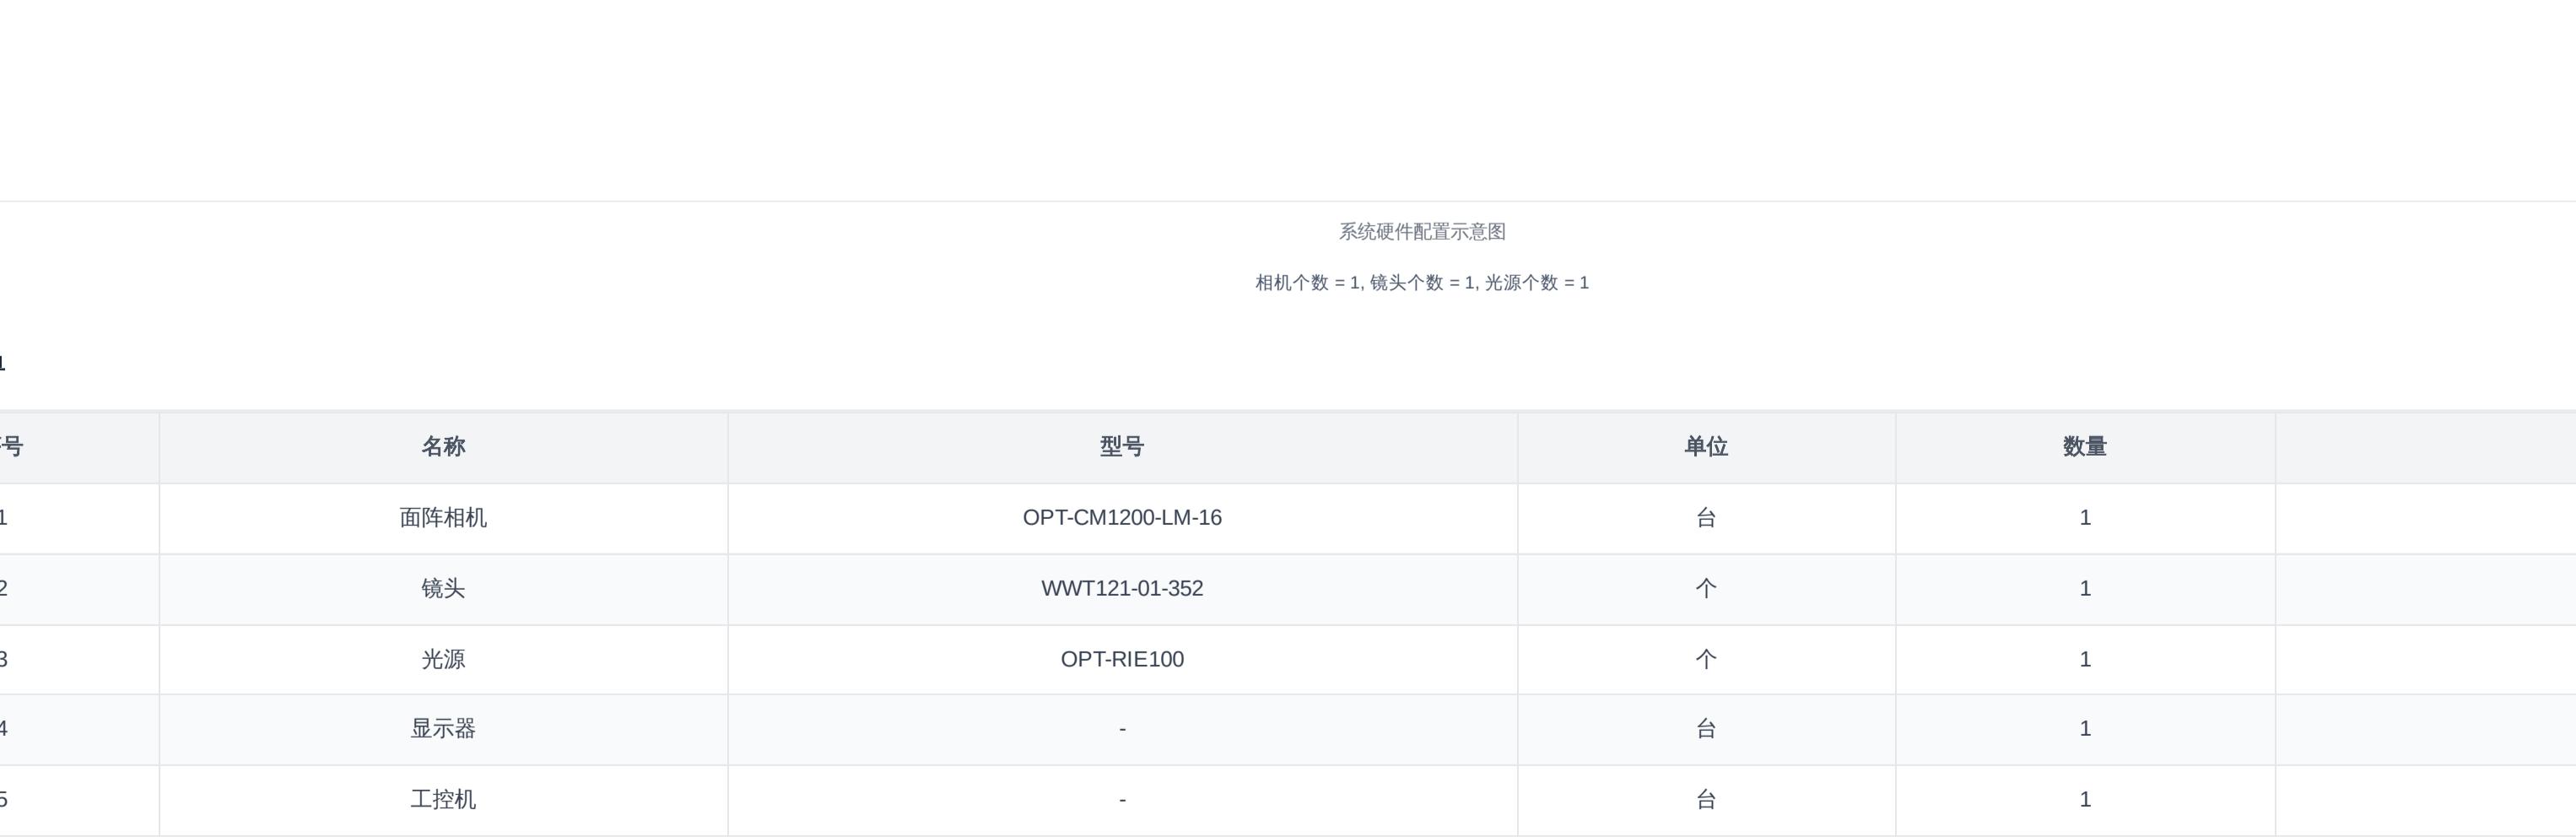
系统硬件配置示意图
