1.方案信息

检测要求: 木材纹理检测
- ✓

1.方案布局图

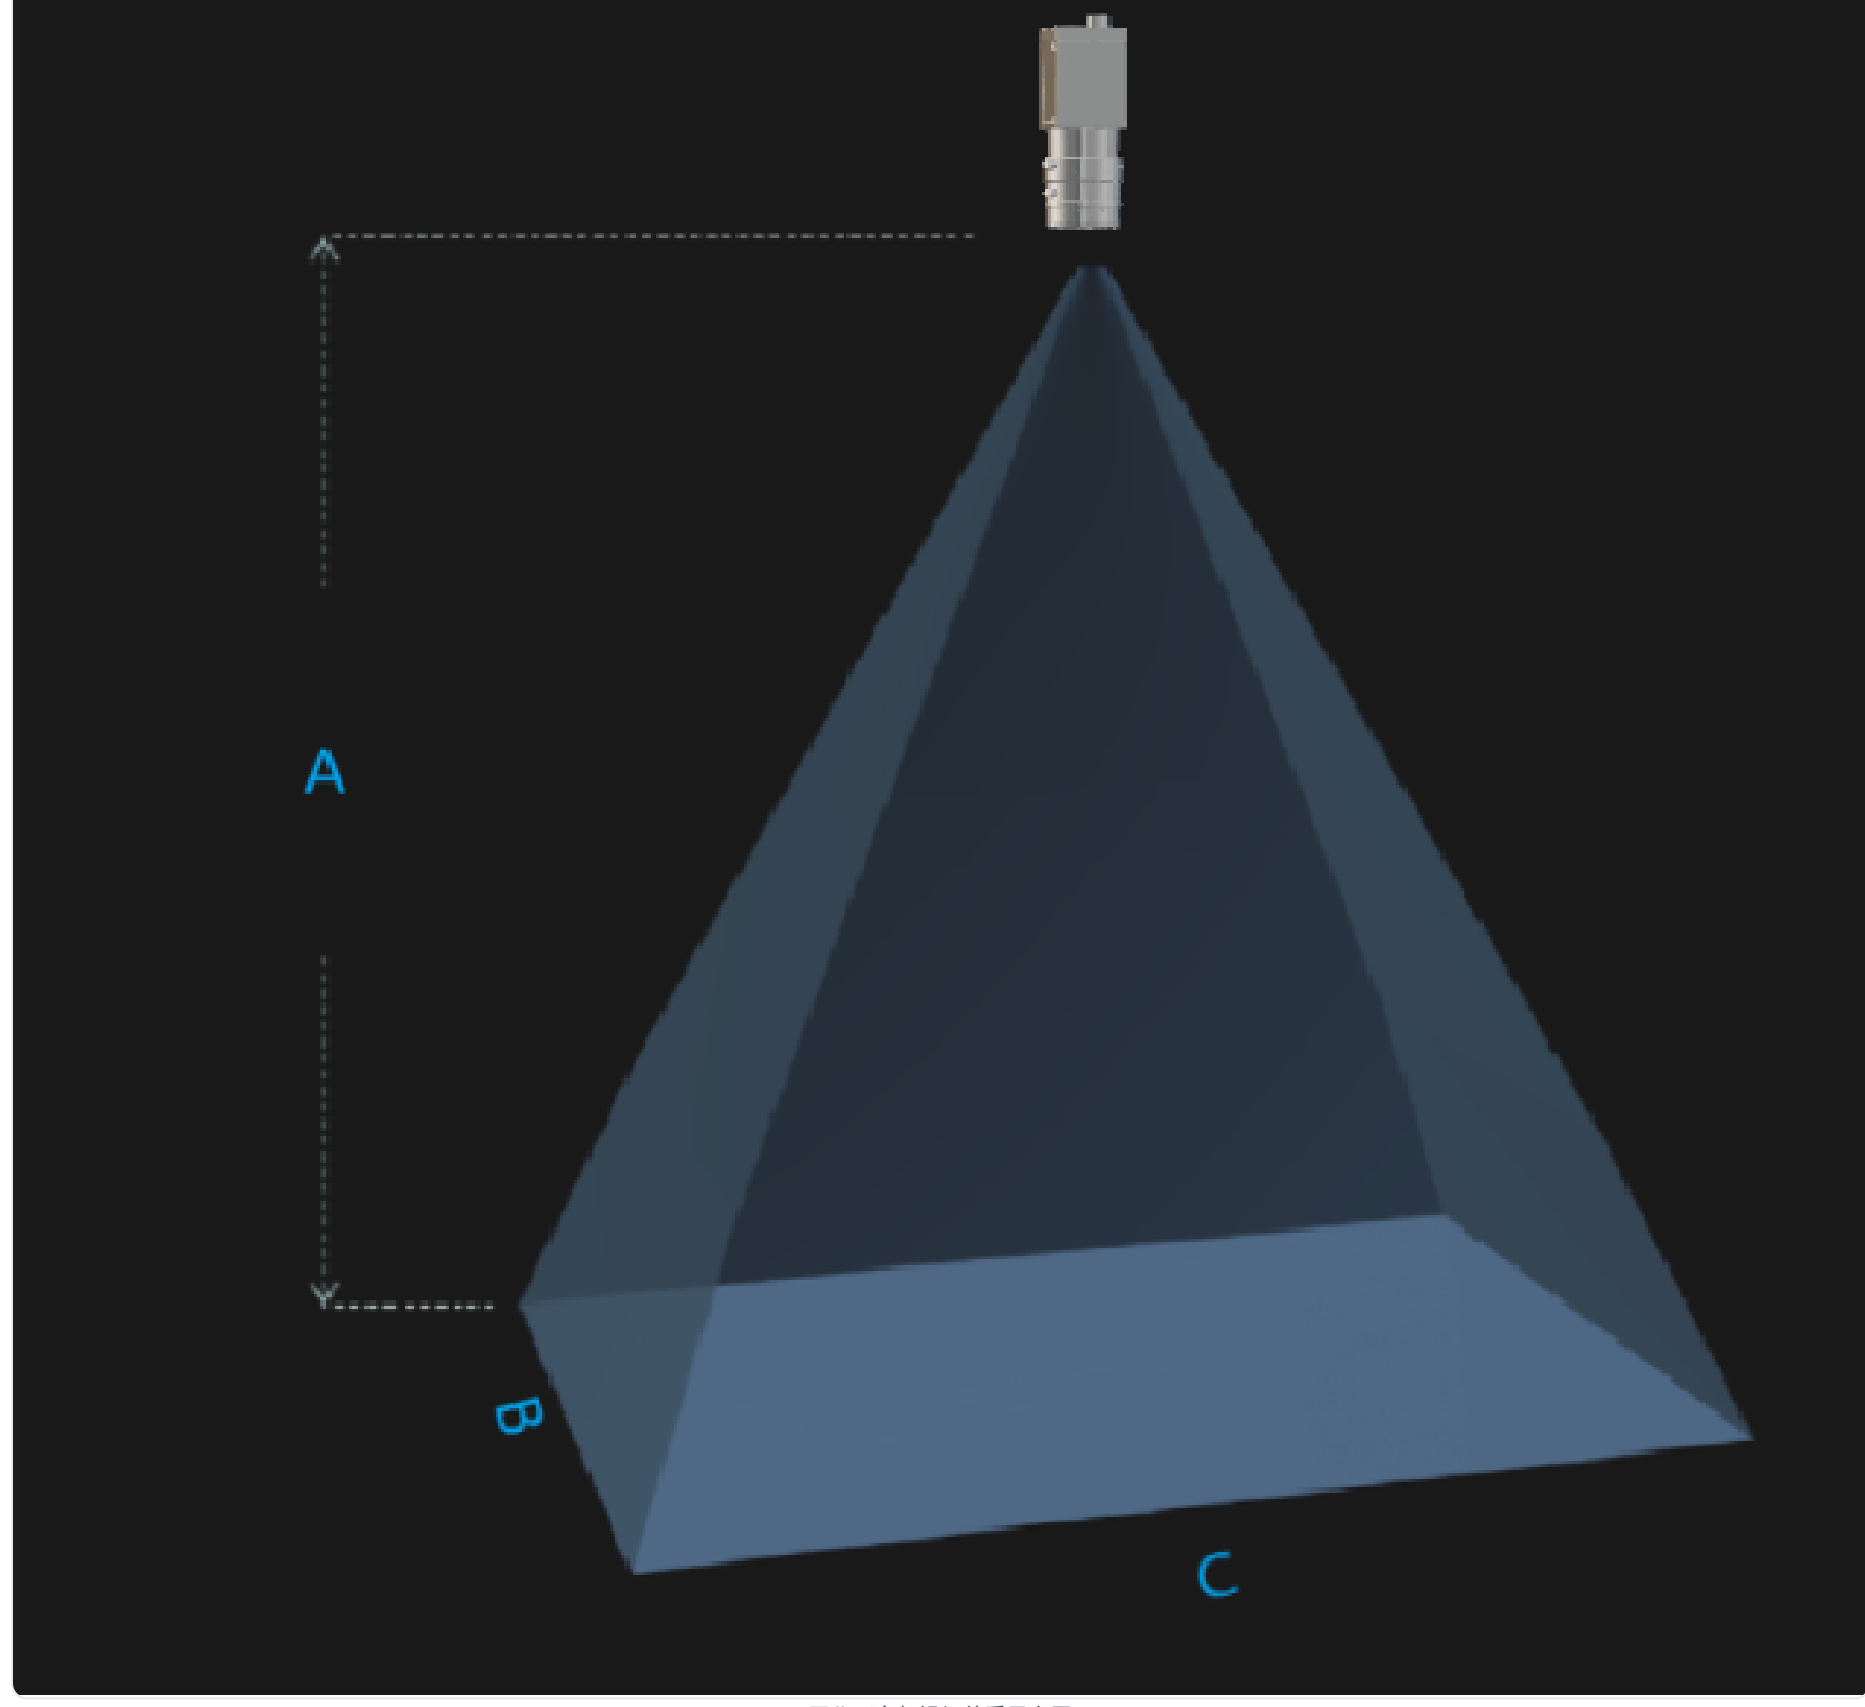
相机工作距离示意图

工作距离与视场关系示意图  
A(工作距离) = 131mm, B(视场直径) = 20mm, C(视场长度) = 20mm

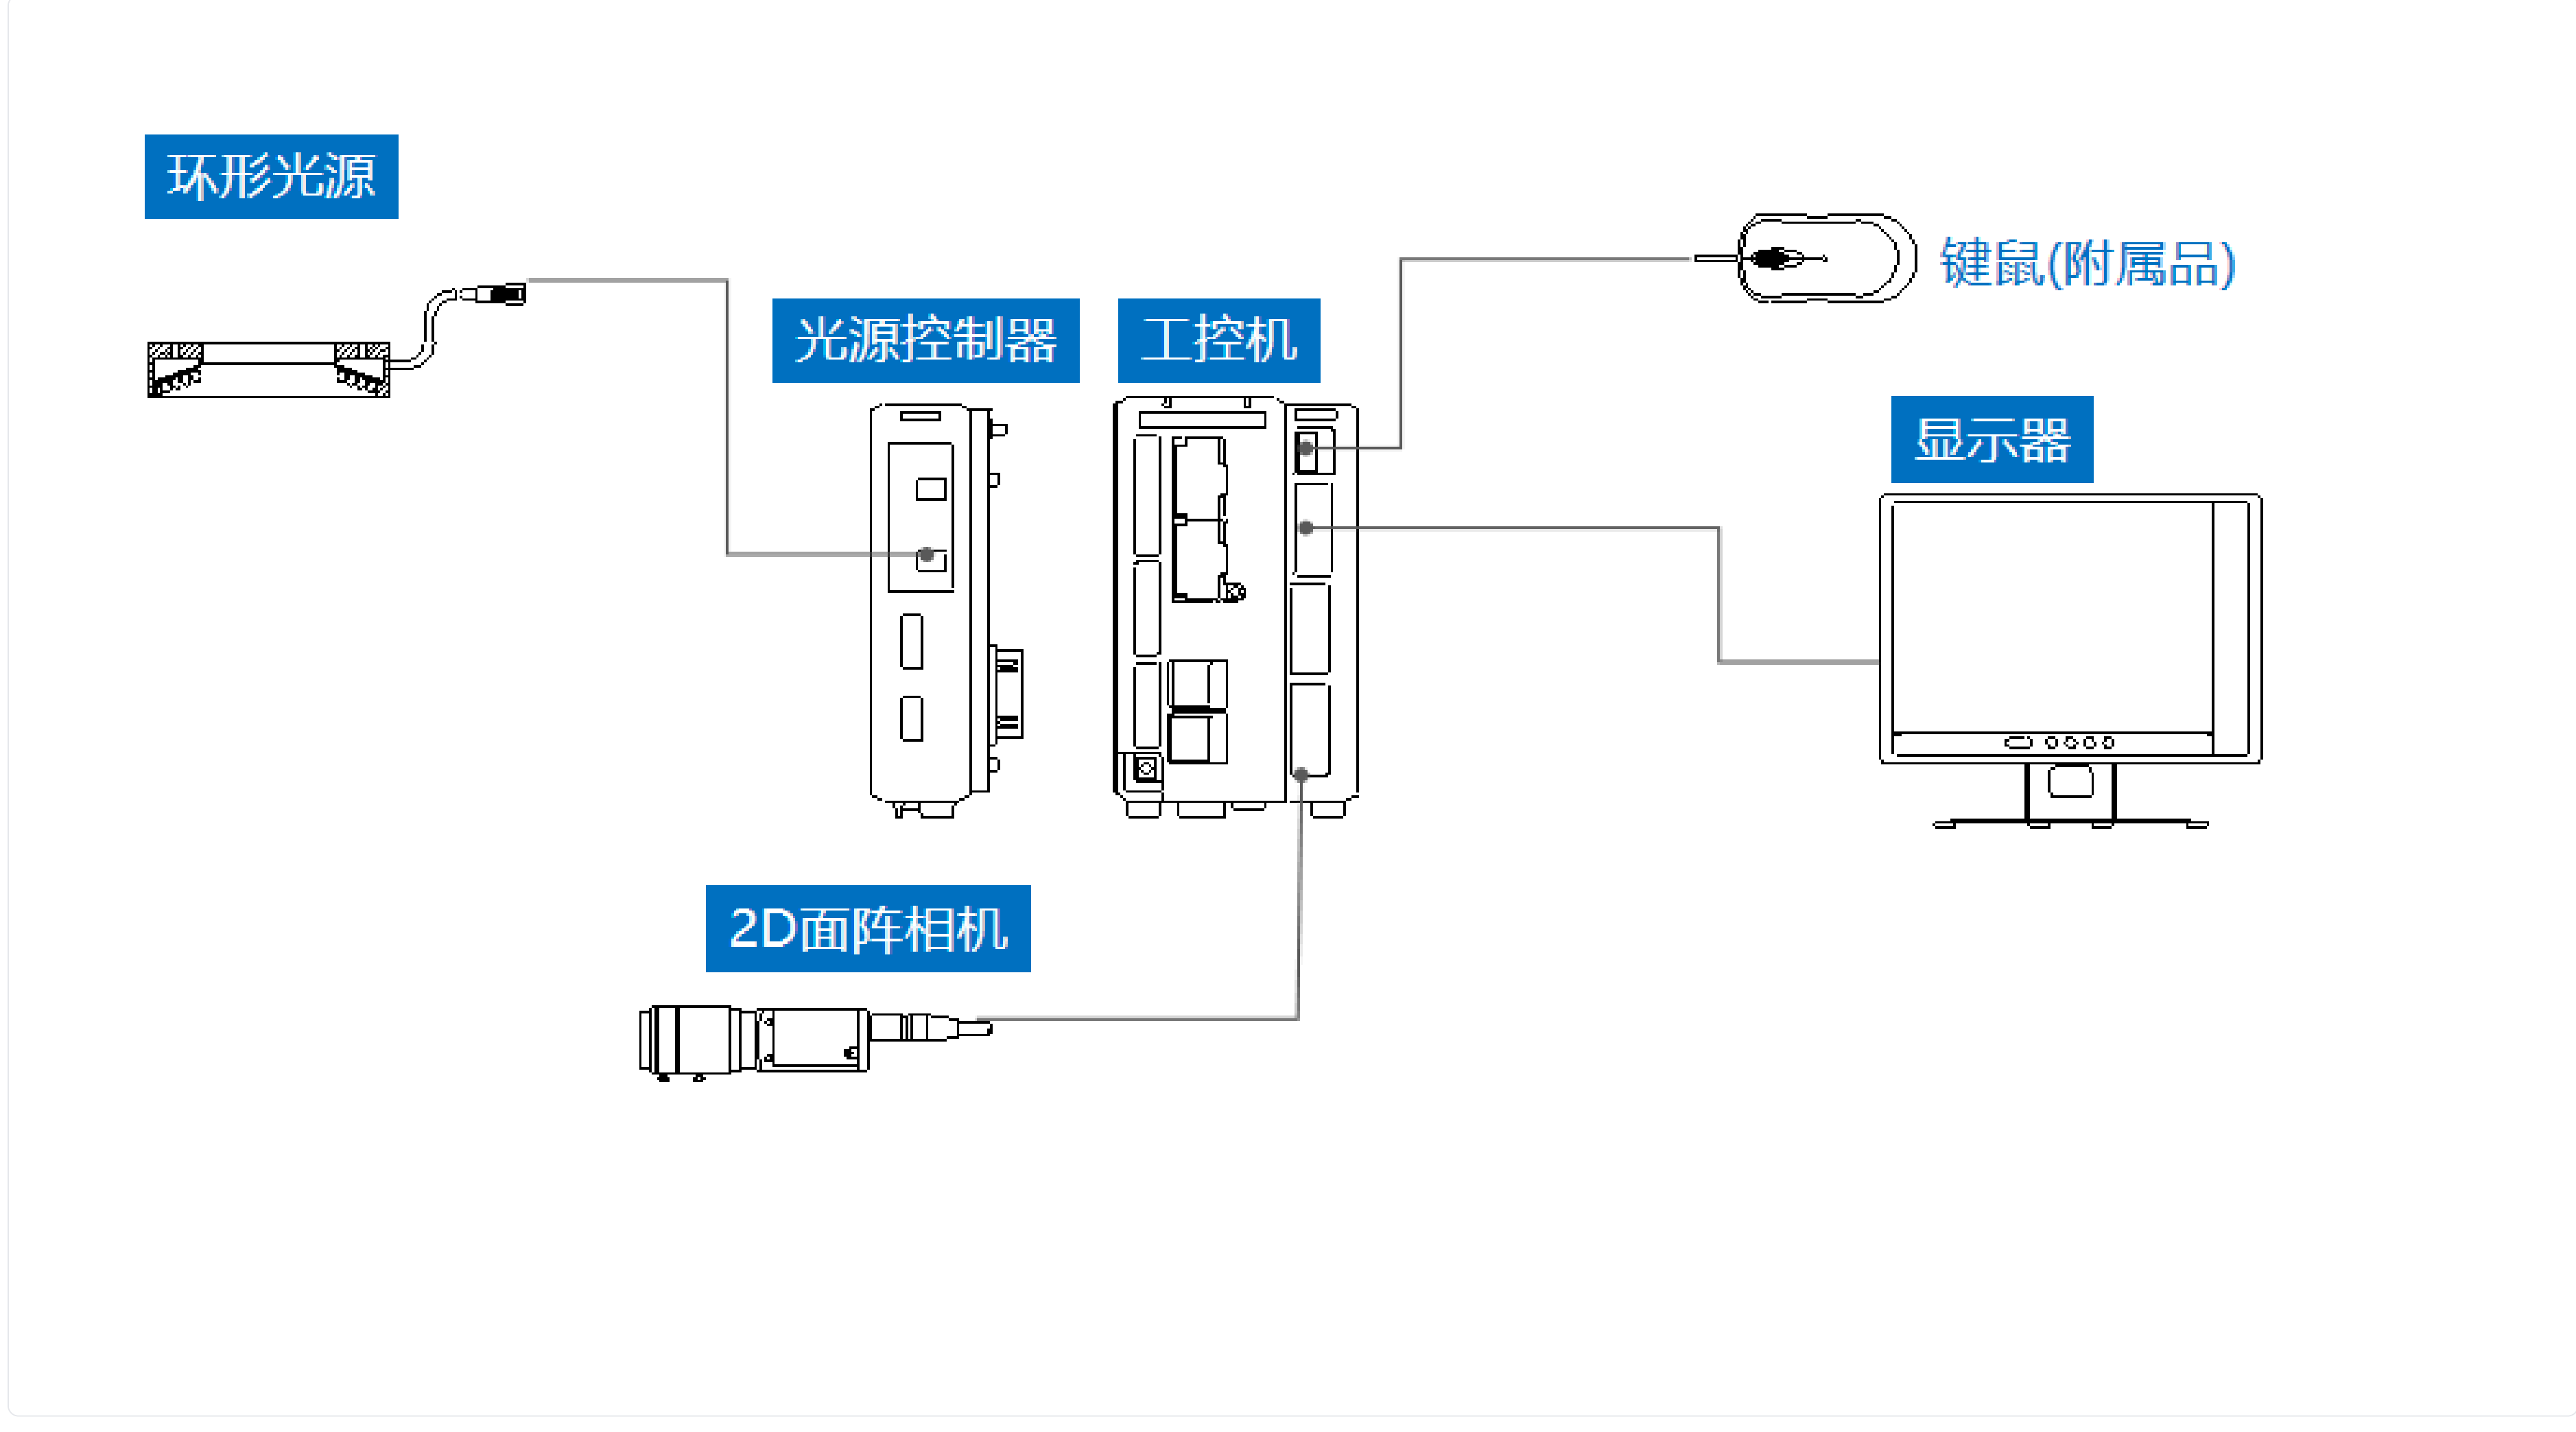
系统硬件配置示意图

相机个数 = 1, 镜头个数 = 1, 光源个数 = 1
