1 方案信息

- ✅ 检测要求: 裂痕检测
- ✅ 产品种类:1
- ✅ 检测精度: 0.5mm
- ✅ 检测节拍: 20pcs/min
- ✅ 检测时工件运动速度(m/s):1
- ✅ 产品大小\20*20mm

木材纹理裂痕检测，适用于传送带输送的木材表面缺陷检测场景。

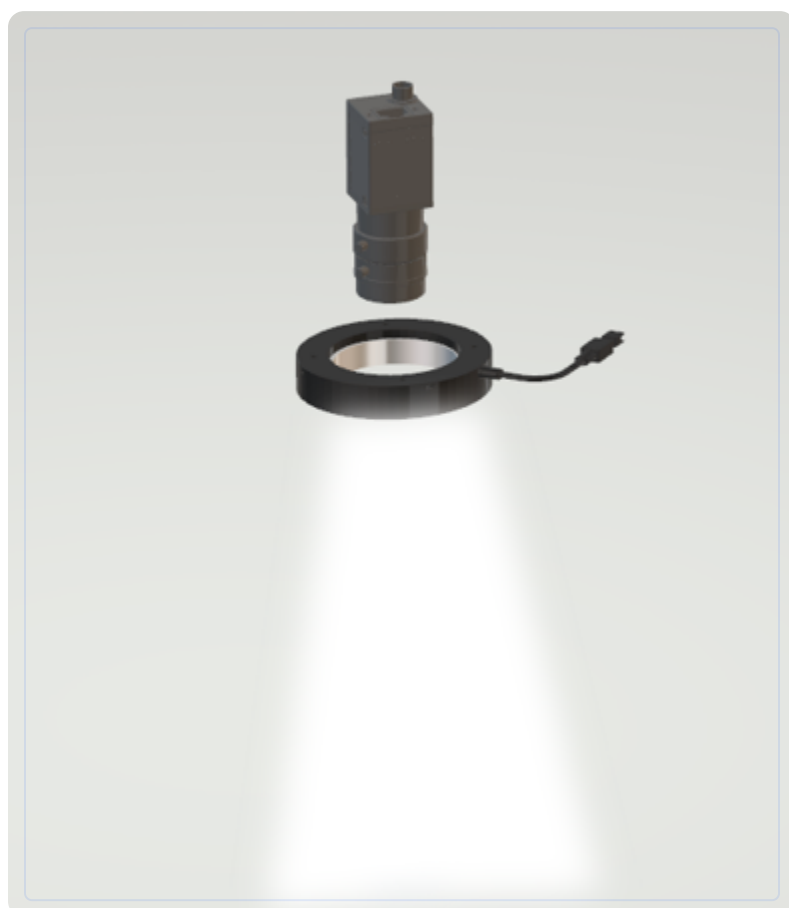
系统布局示意图
