## 01 项目描述

## 1 方案信息

木材质检材料纹理检测，通过传送带输送工件，实现自动化外观缺陷识别。

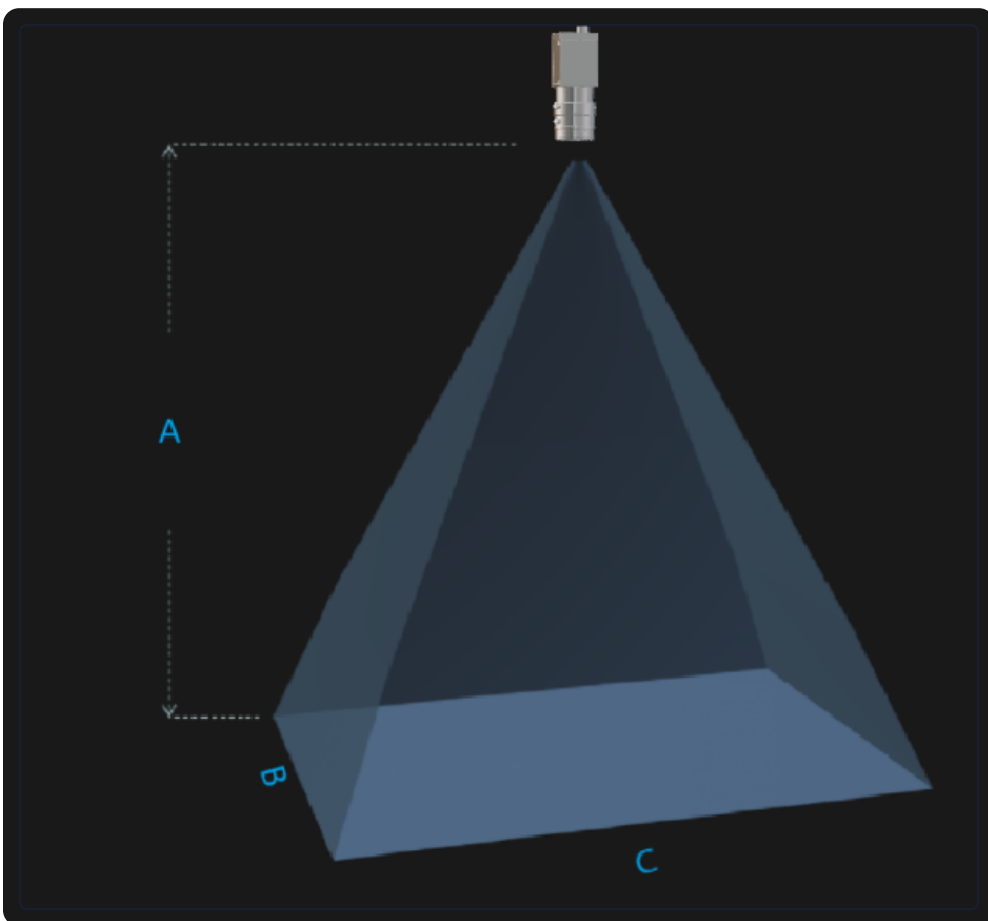
相机工作距离示意图

工作距离与视场关系示意图

A(工作距离) = 100mm, B(视野宽度) = 20mm, C(视野长度) = 20mm

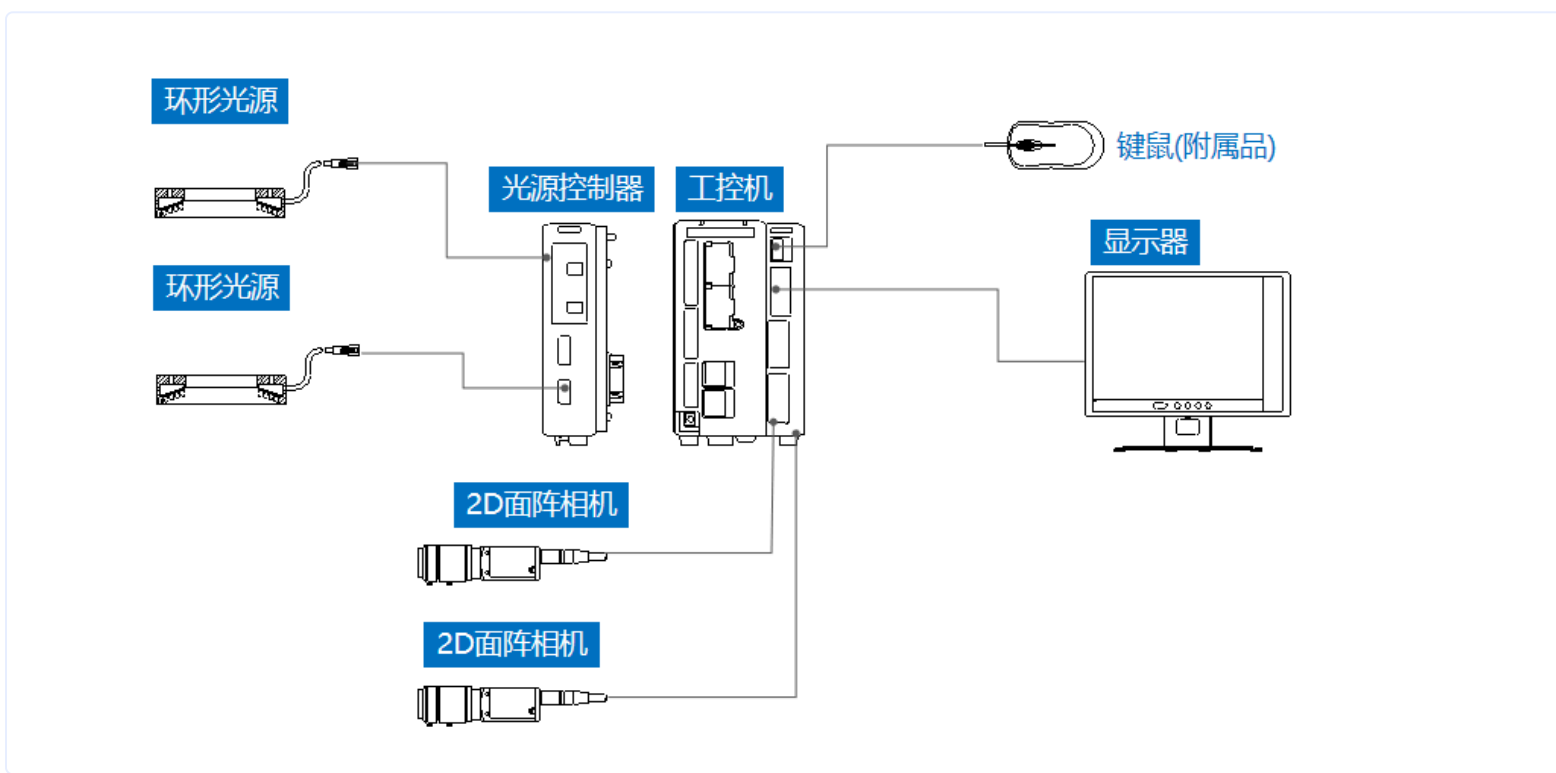
系统硬件配置示意图

相机个数 = 2, 镜头个数 = 2, 光源个数 = 2
