## 1.方案信息

- ✓ 检测要求: 橡胶件划伤、破损检测
- ✓ 产品种类:1
- ✓ 检测精度: 0.5mm
- ✓ 检测节拍: 60pcs/min
- ✓ 检测时工件运动速度(m/s):0
- ✓ 产品大小:100\*100mm

## 1.方案布局图

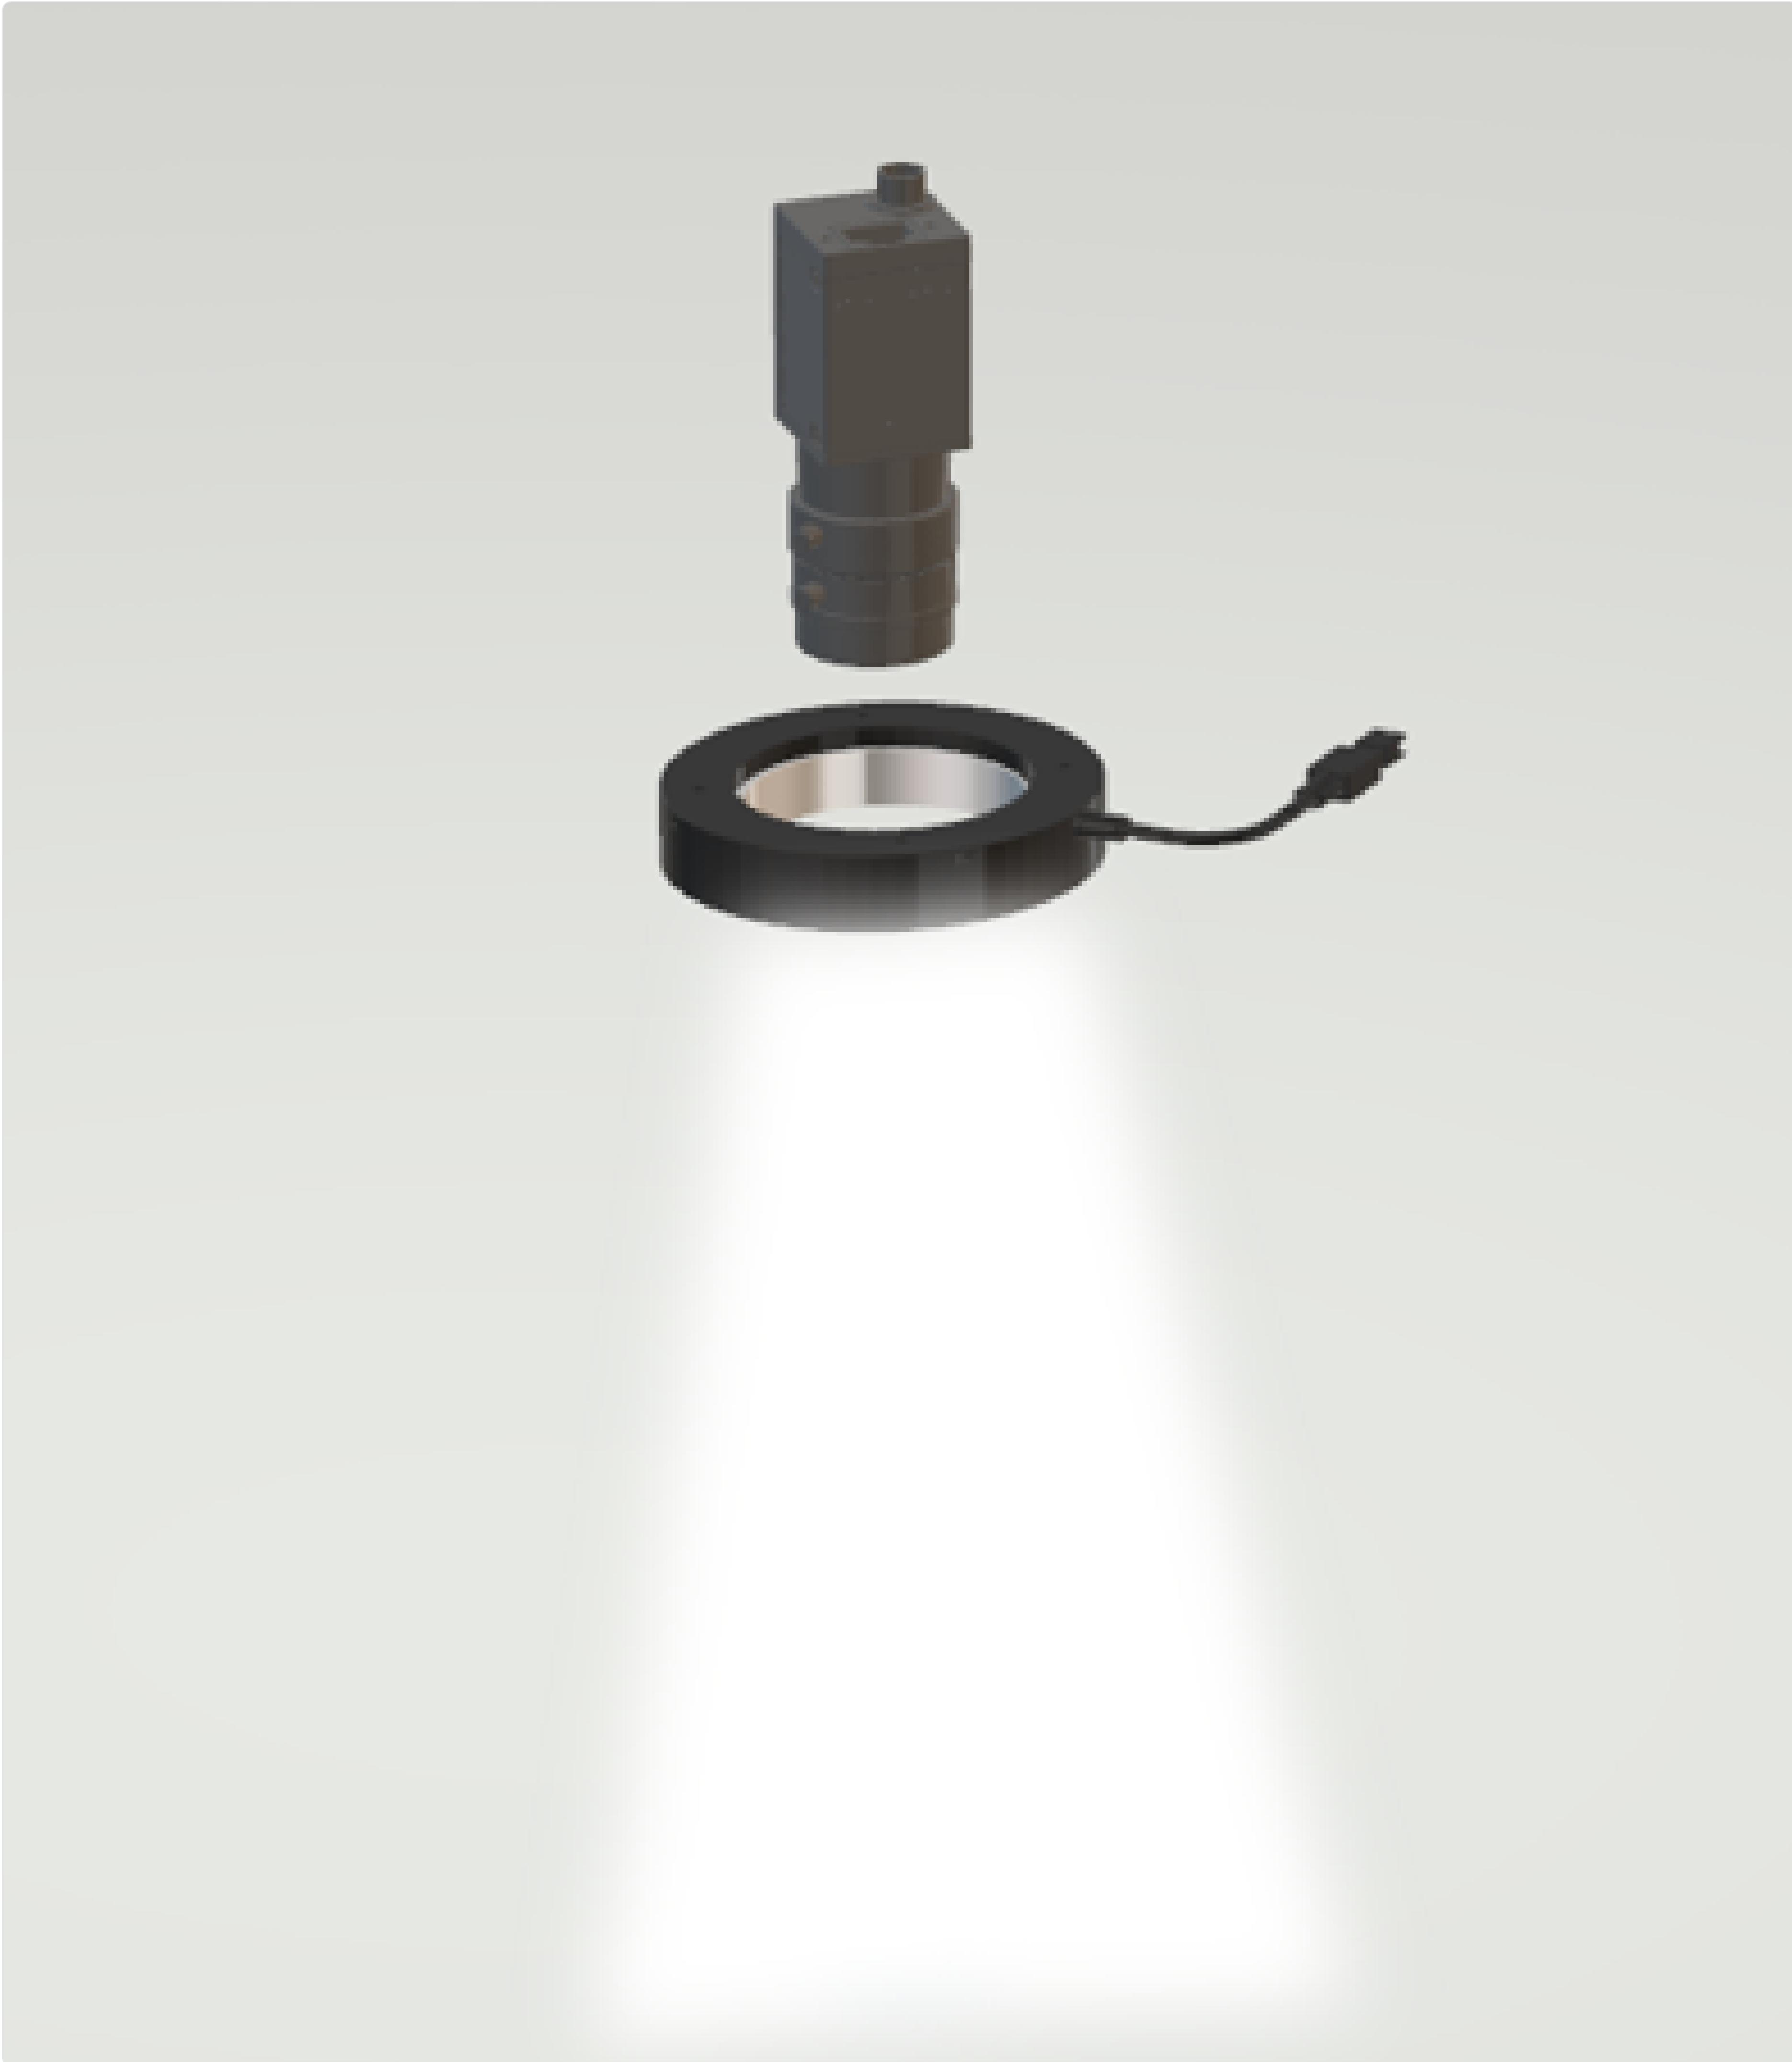
系统布局示意图
