木材纹理质检，通过传送带输送工件进行自动化检测

## 02 项目验证

## 1 方案布局图

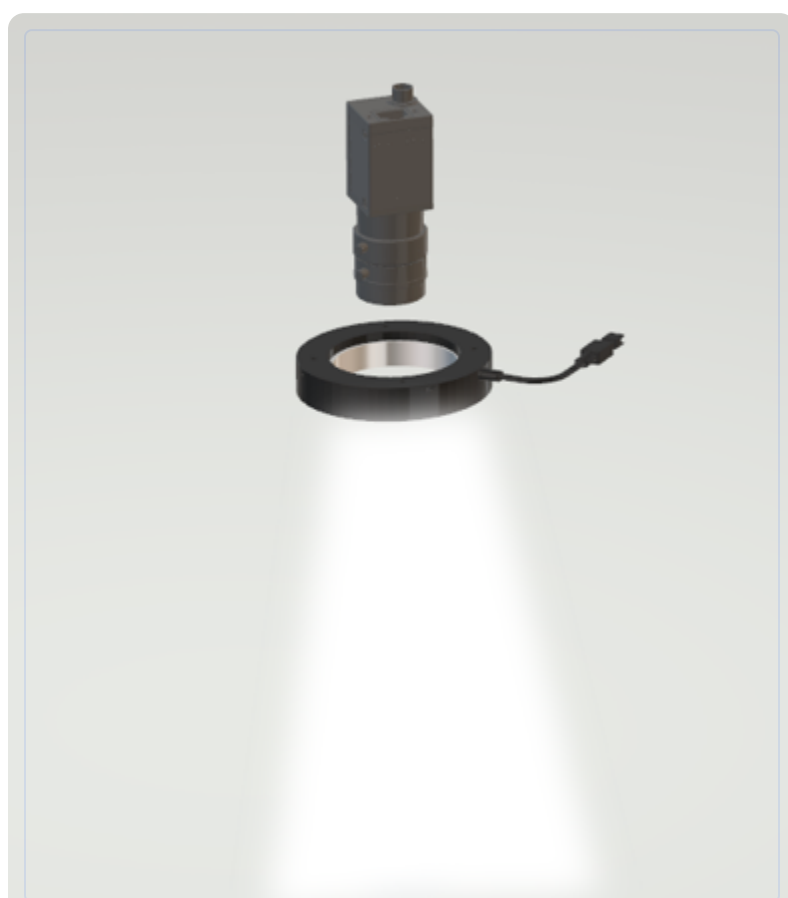
系统布局示意图

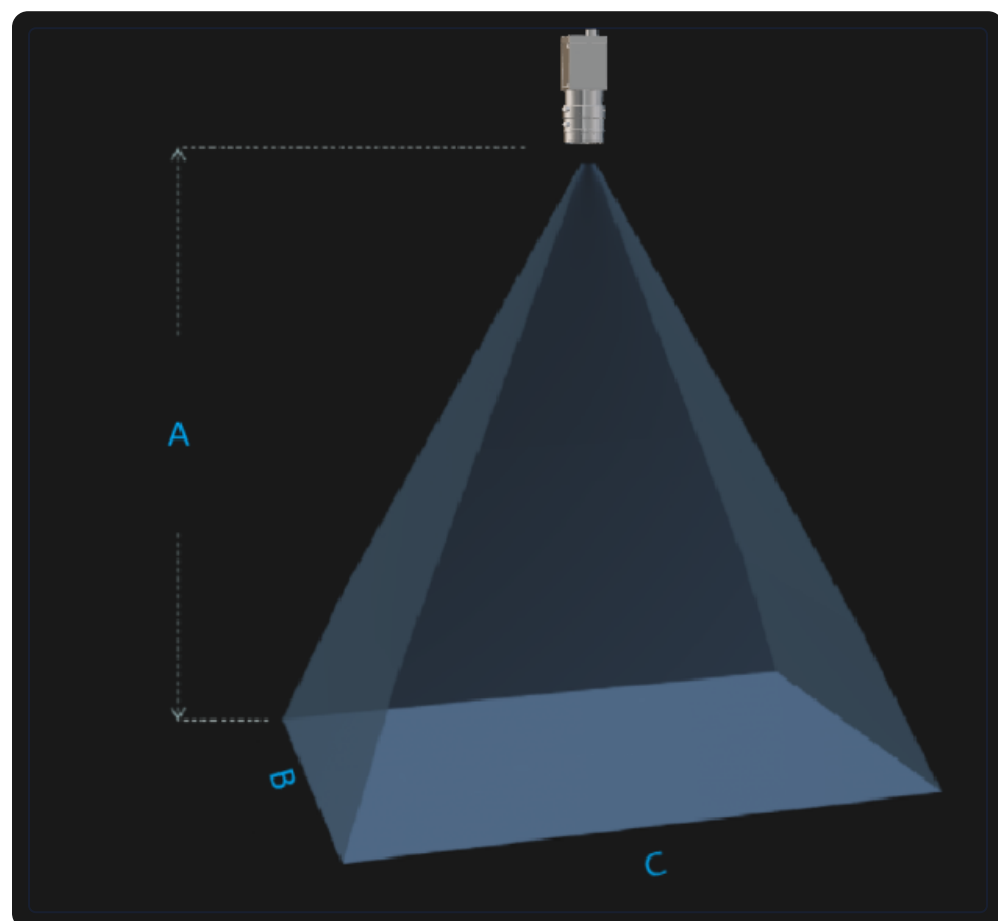
工作距离与视场关系示意图

A(工作距离) = 105mm, B(视野宽度) = 20mm, C(视野长度) = 20mm

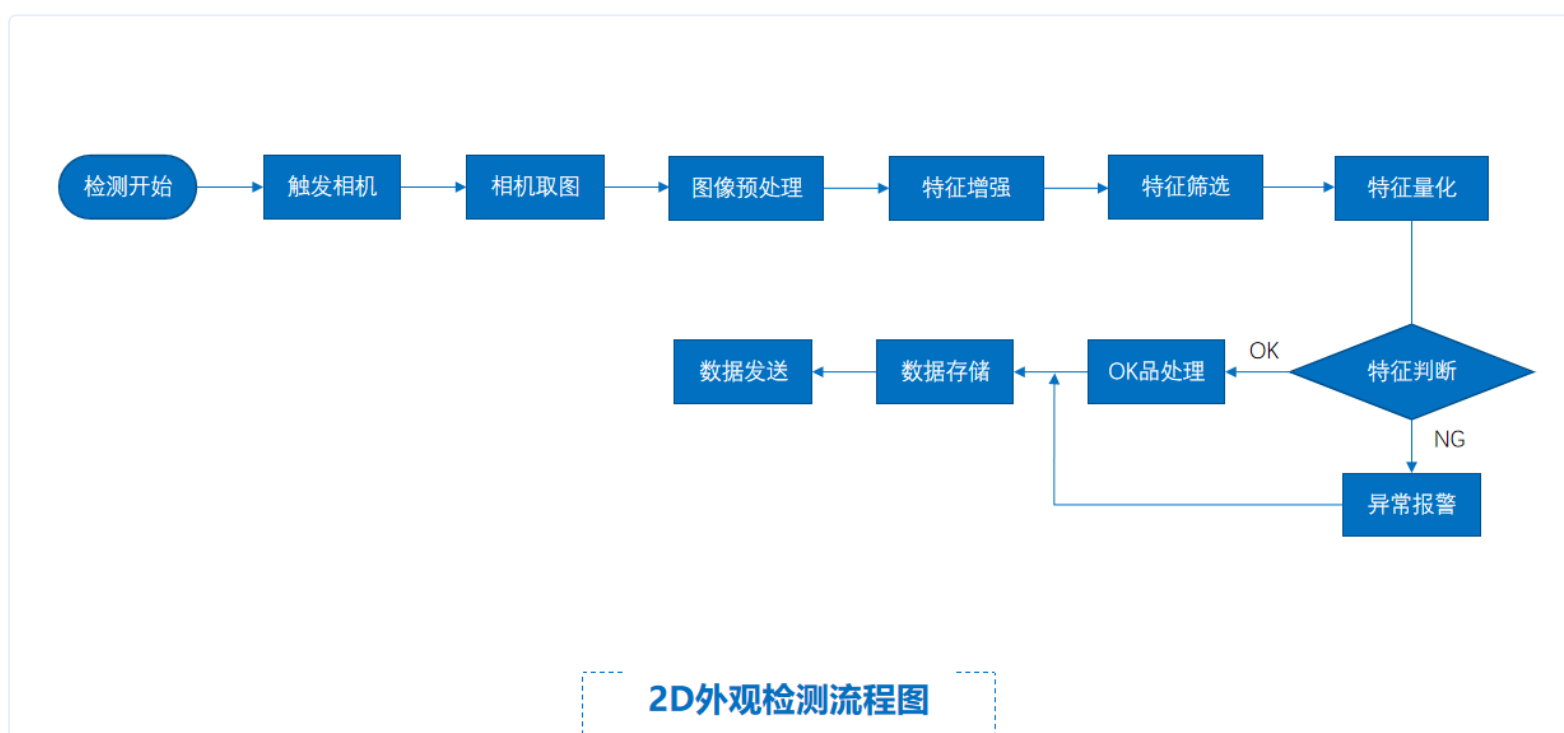
2D外观检测流程图

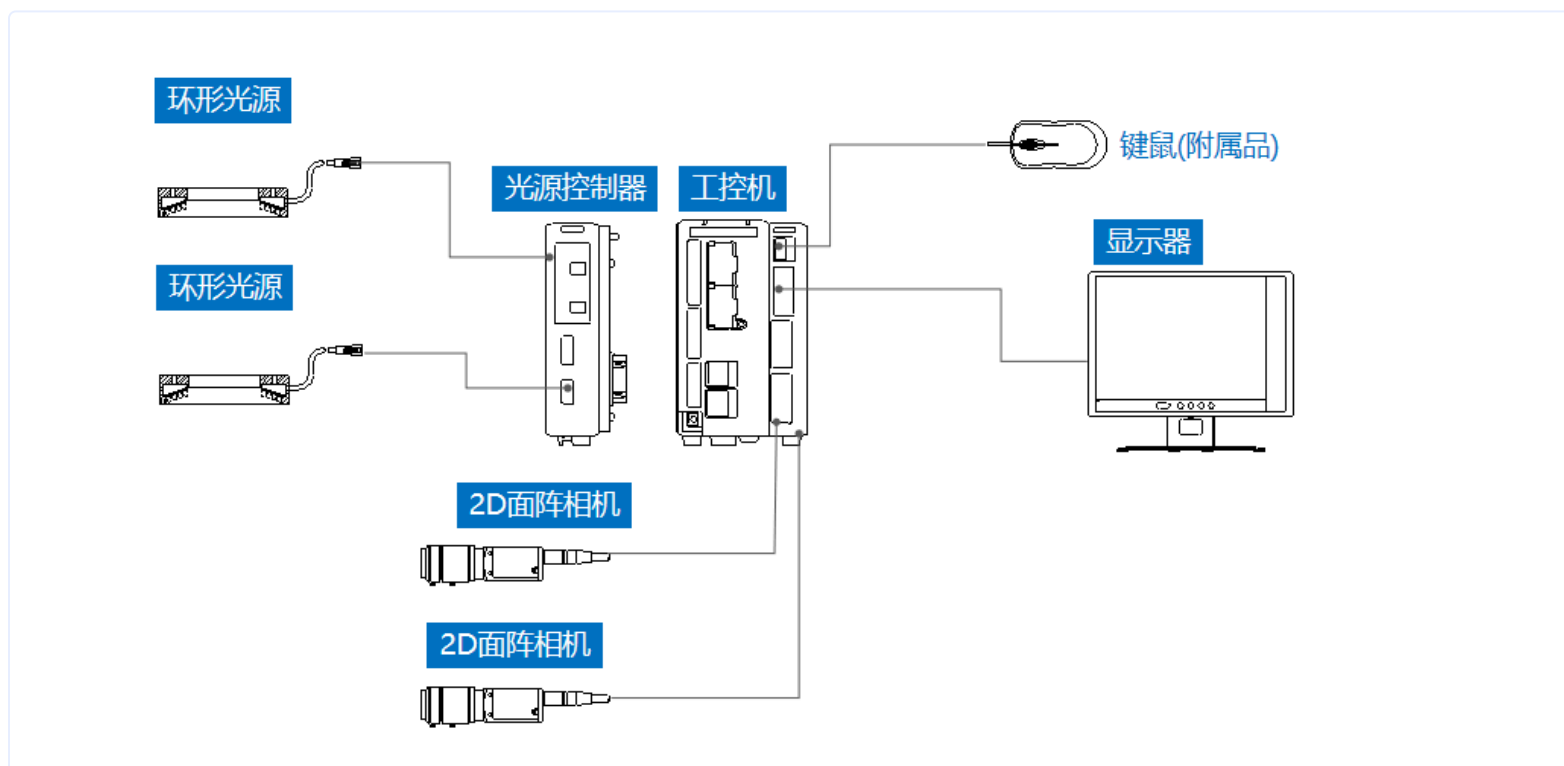
系统硬件配置示意图

相机个数 = 2, 镜头个数 = 2, 光源个数 = 2
