1 方案信息

木材质检材料纹理检测，适用于传送带输送场景下的缺陷识别。

1 方案布局图

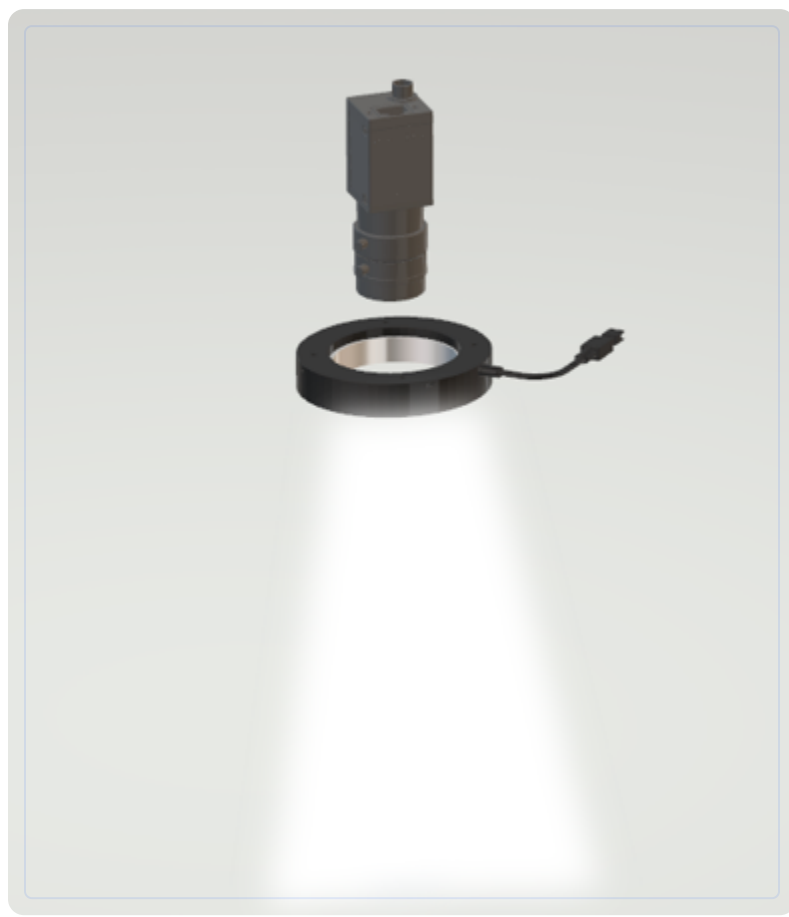
2D面阵环形光源布局方案

系统布局示意图

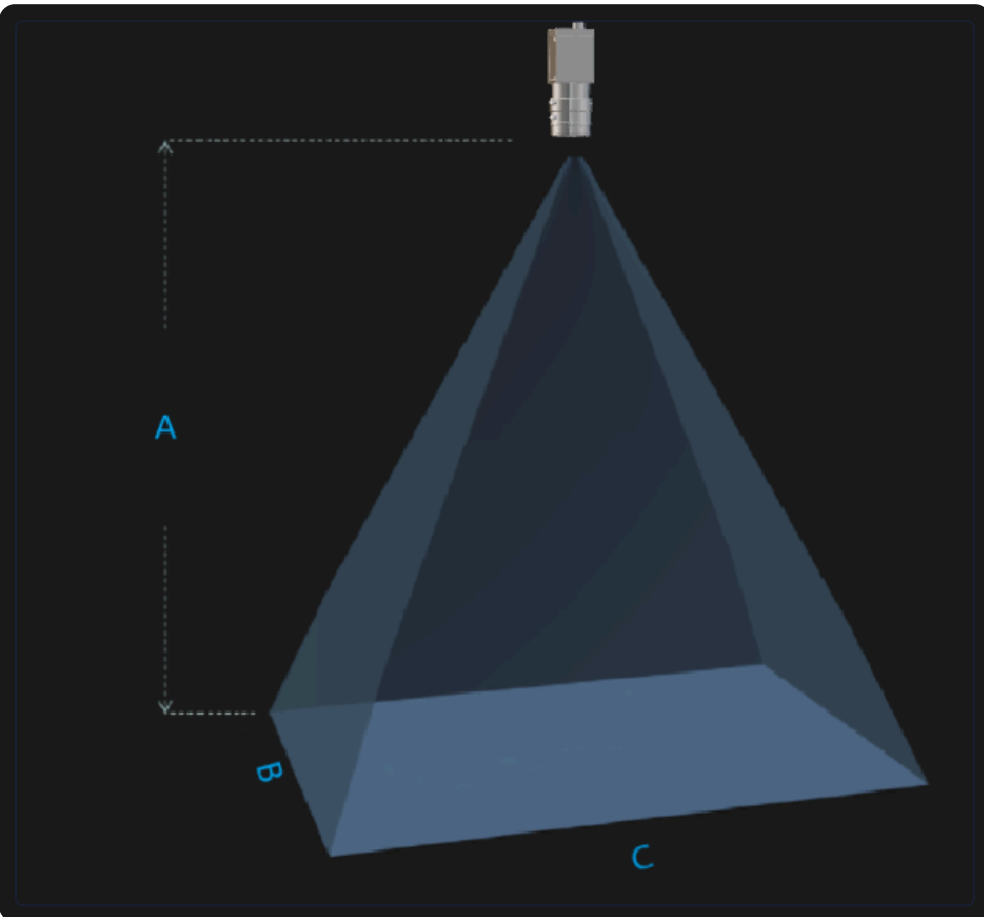
相机工作距离示意图

工作距离与视场关系示意图

A(工作距离) = 105mm, X(视野宽度) = 20mm, Y(视野长度) = 20mm

型号	A5031M/CG300
相机类型	面阵相机
相机接口类型	GigE-POE
相机像素	640 * 480
镜头型号	MVL-HF1228M-6MPE
光源型号	OPT-IRI5045

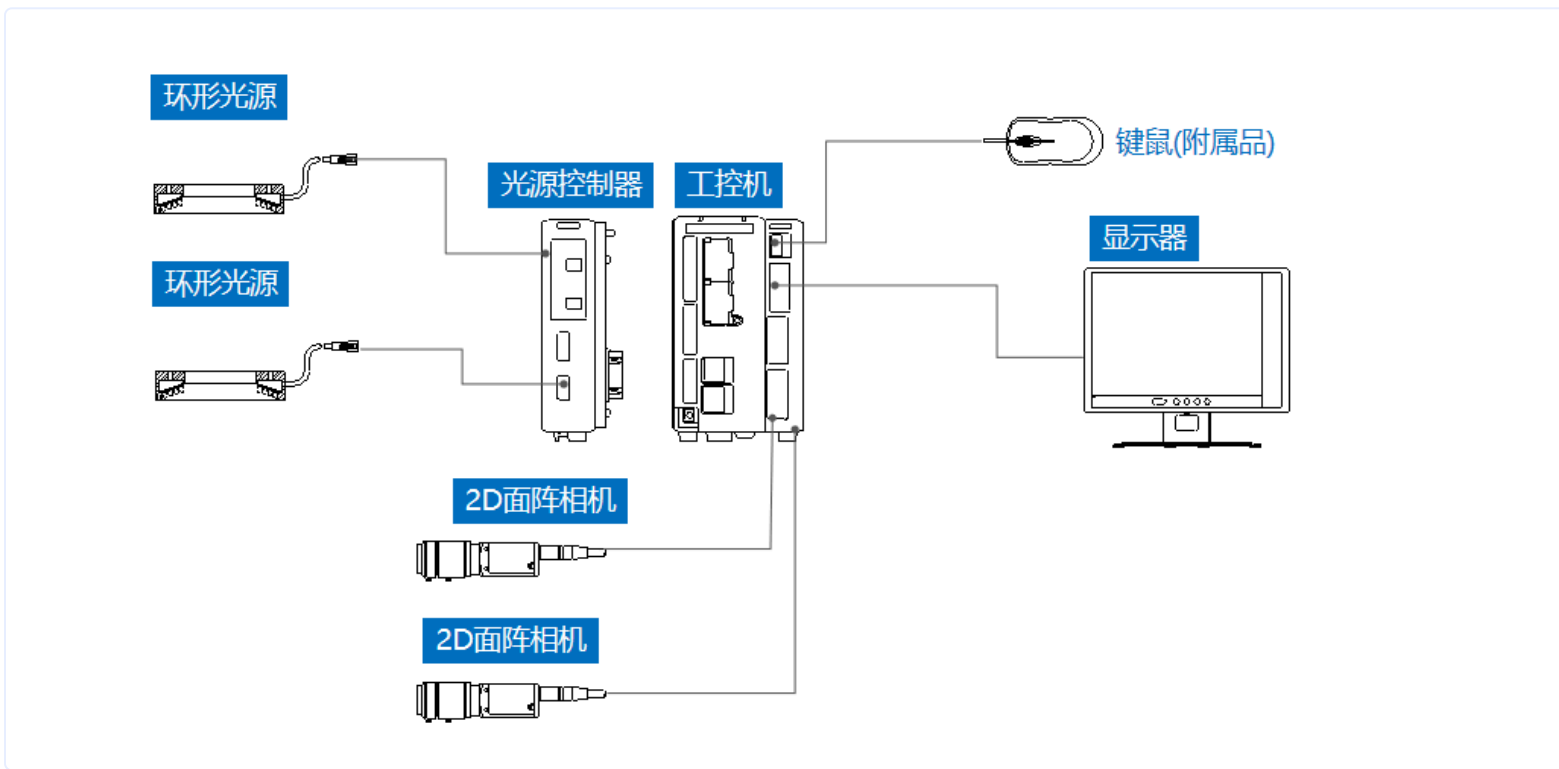
系统硬件配置示意图

相机个数 = 2, 镜头个数 = 2, 光源个数 = 2

序号	名称	型号	单位	数量	厂家
1	面阵相机	A5031M/CG300	台	2	DAHUA
2	镜头	MVL-HF1228M-6MPE	个	2	HIKVISION
3	光源	OPT-IRI5045	个	2	OPT
4	显示器	-	台	1	-
5	工控机	-	台	1	-
