## 1 方案信息

本方案适用于木材质检材料的纹理检测，通过传送带输送工件，采用2D面阵相机配合环形光源实现高精度缺陷识别。

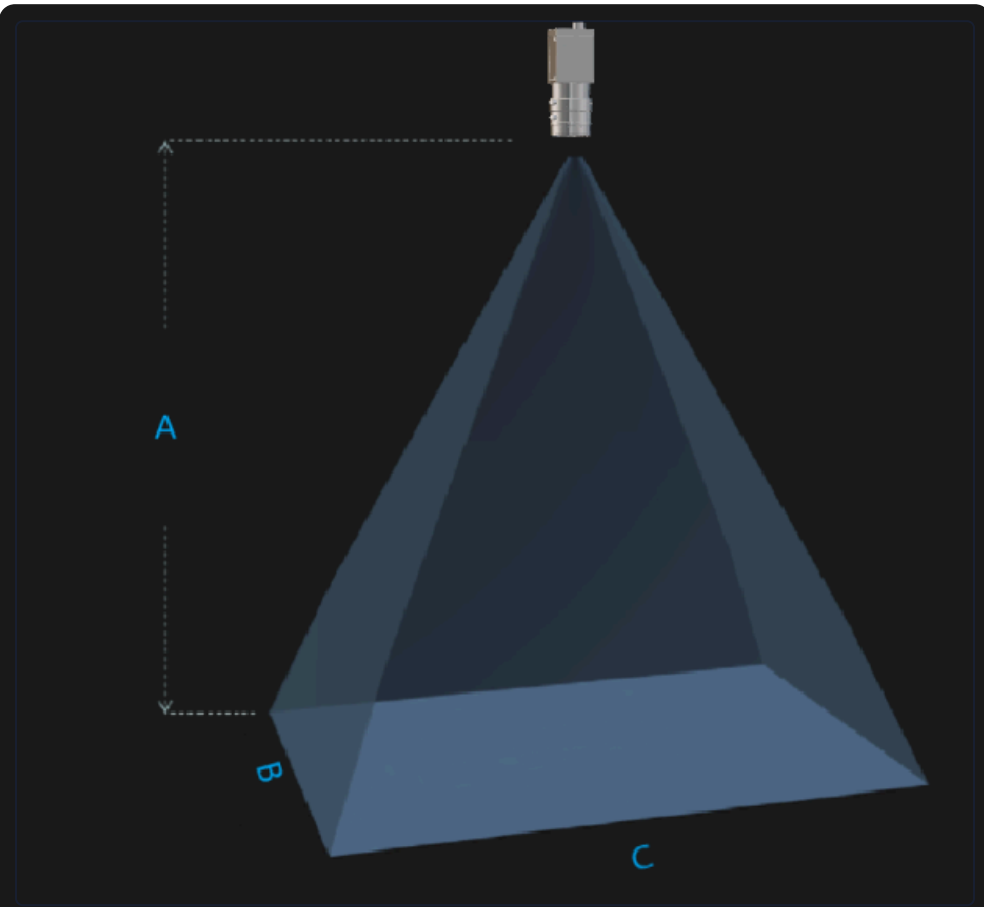
工作距离与视场关系示意图

相机工作距离示意图

A(工作距离) = 105mm, B(视野宽度) = 20mm, C(视野长度) = 20mm
