## 01 项目描述

木材制品表面缺陷检测, 适用于传送带连续生产场景。

## 1 方案布局图

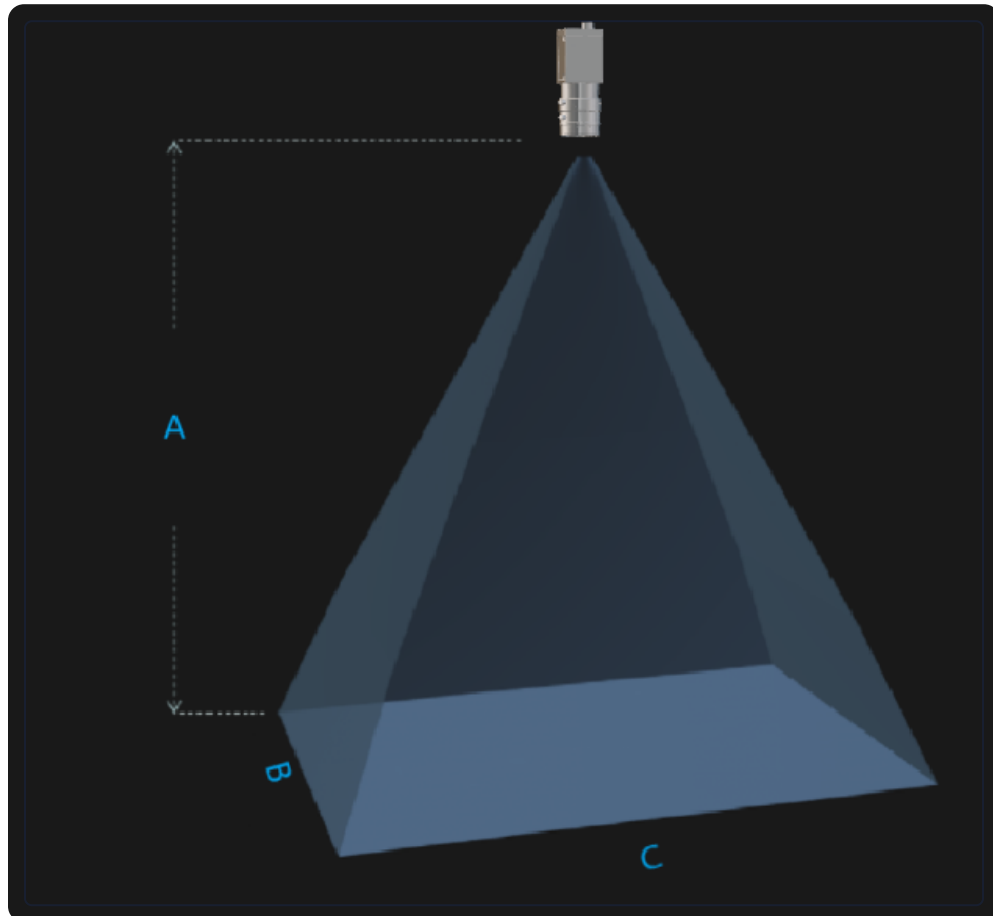
相机工作距离示意图

A(工作距离) = 105mm, B(视野宽度) = 20mm, C(视野长度) = 20mm

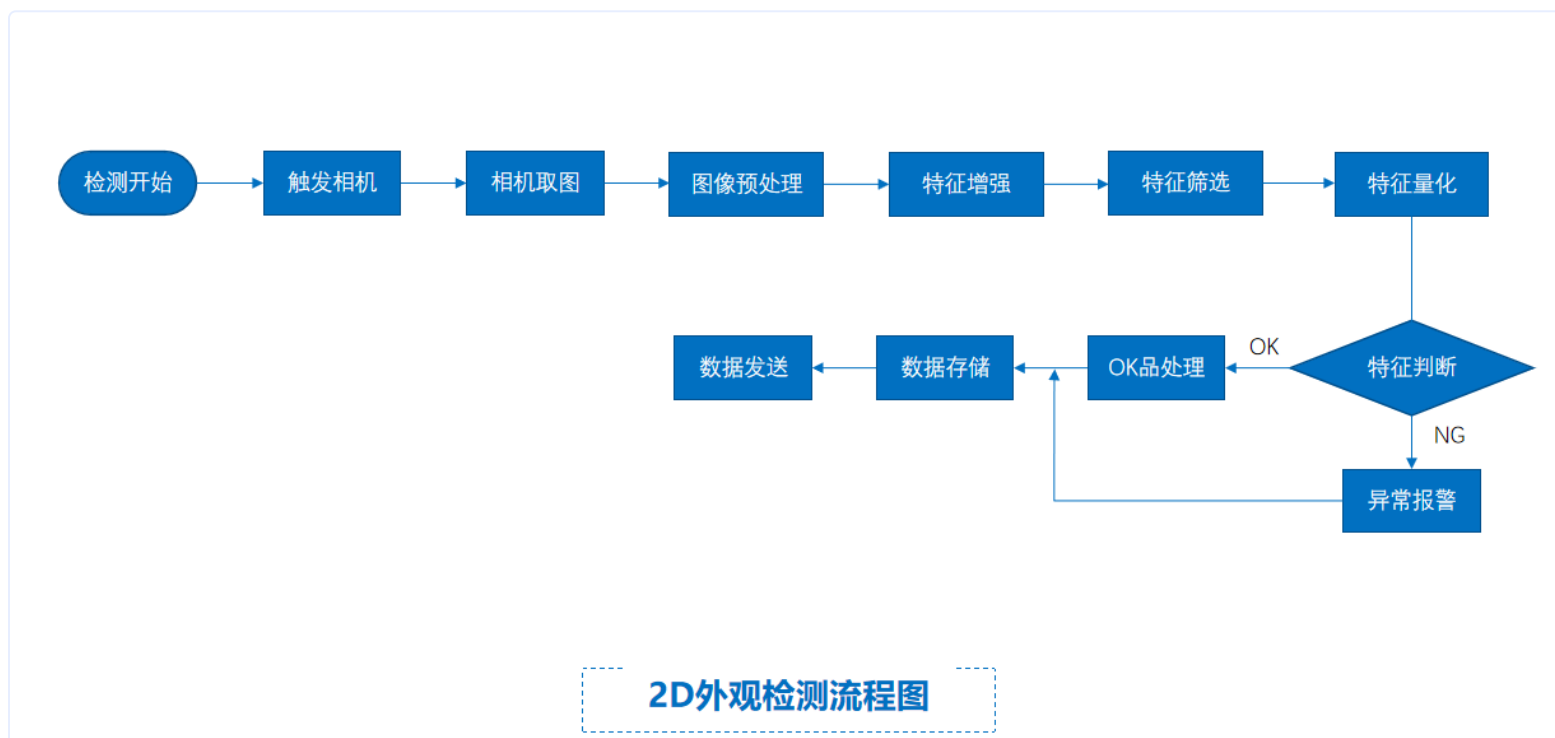
检测流程图

2D外观检测流程图

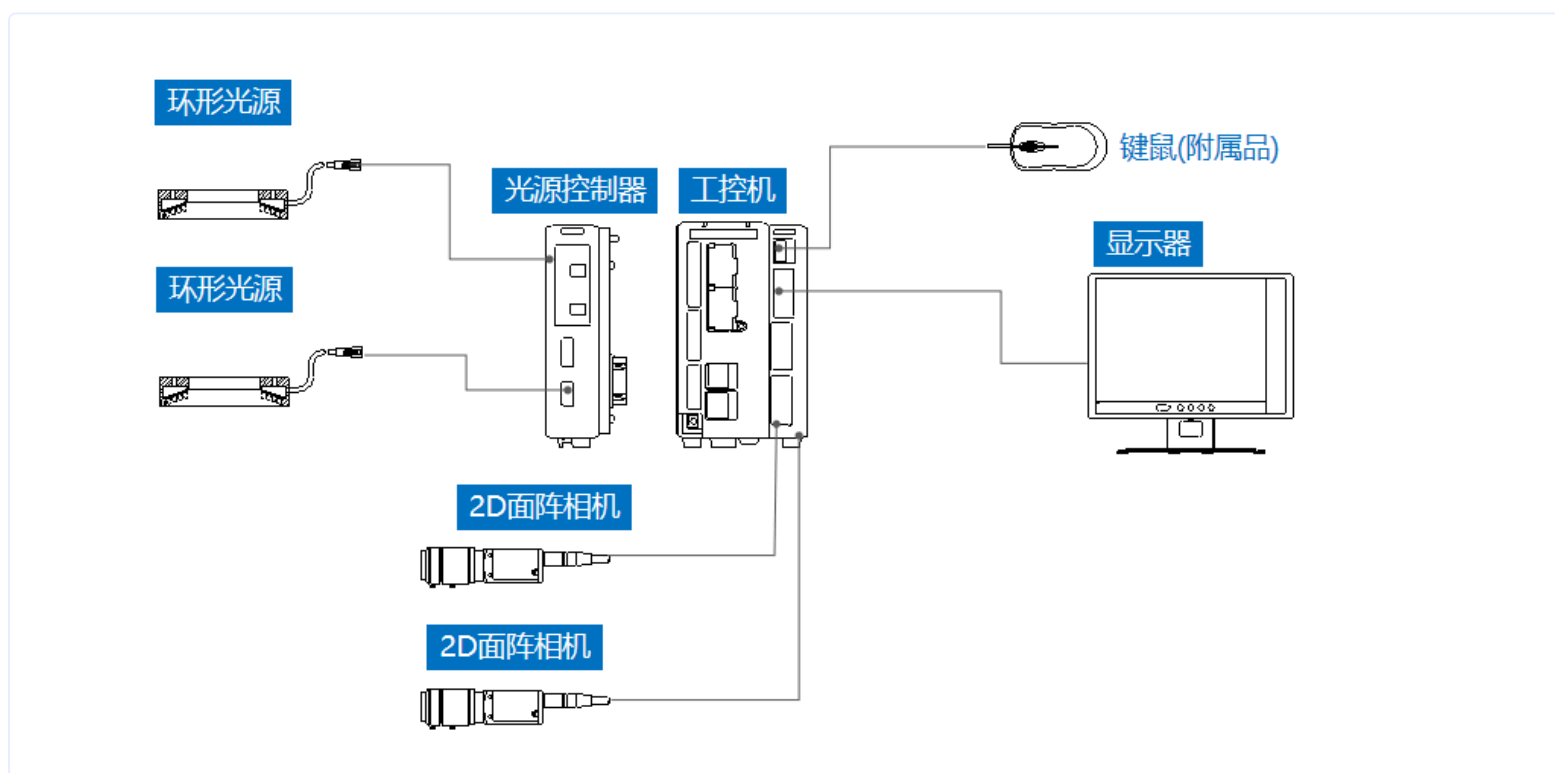
系统硬件配置示意图

相机个数 = 2, 镜头个数 = 2, 光源个数 = 2
