## 01 项目描述

## 1.方案信息

## 02 项目验证

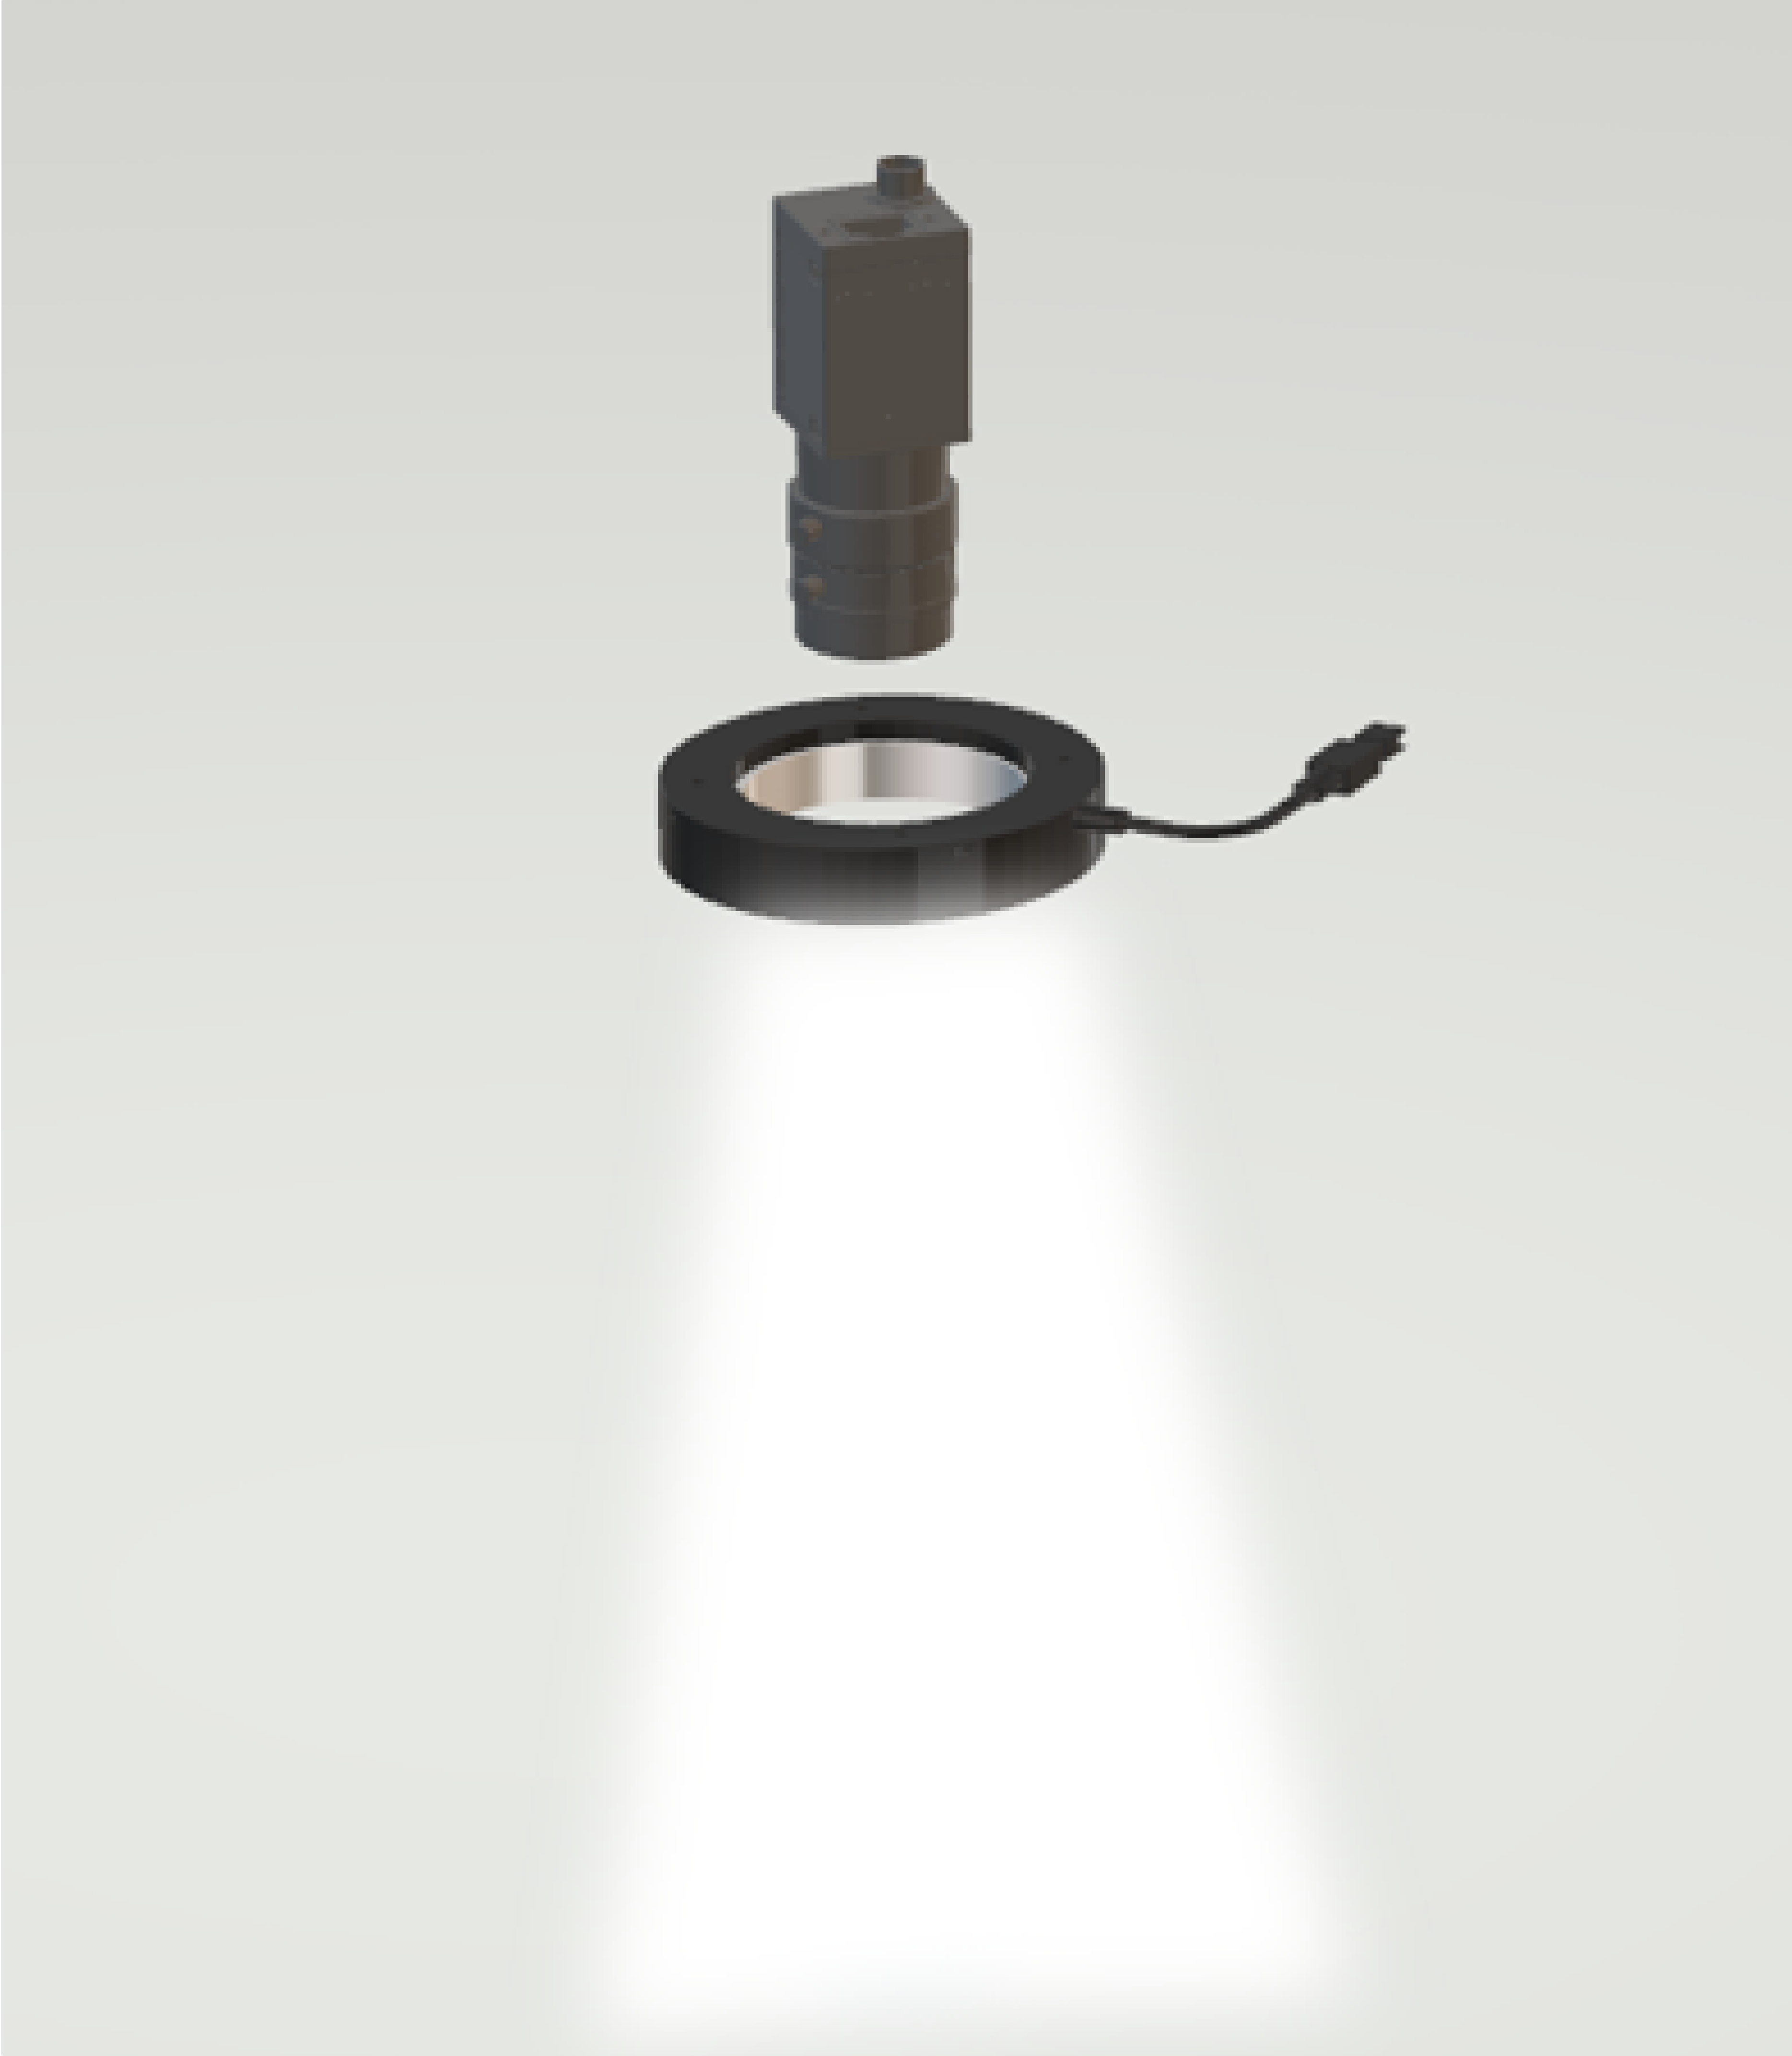
系统布局示意图

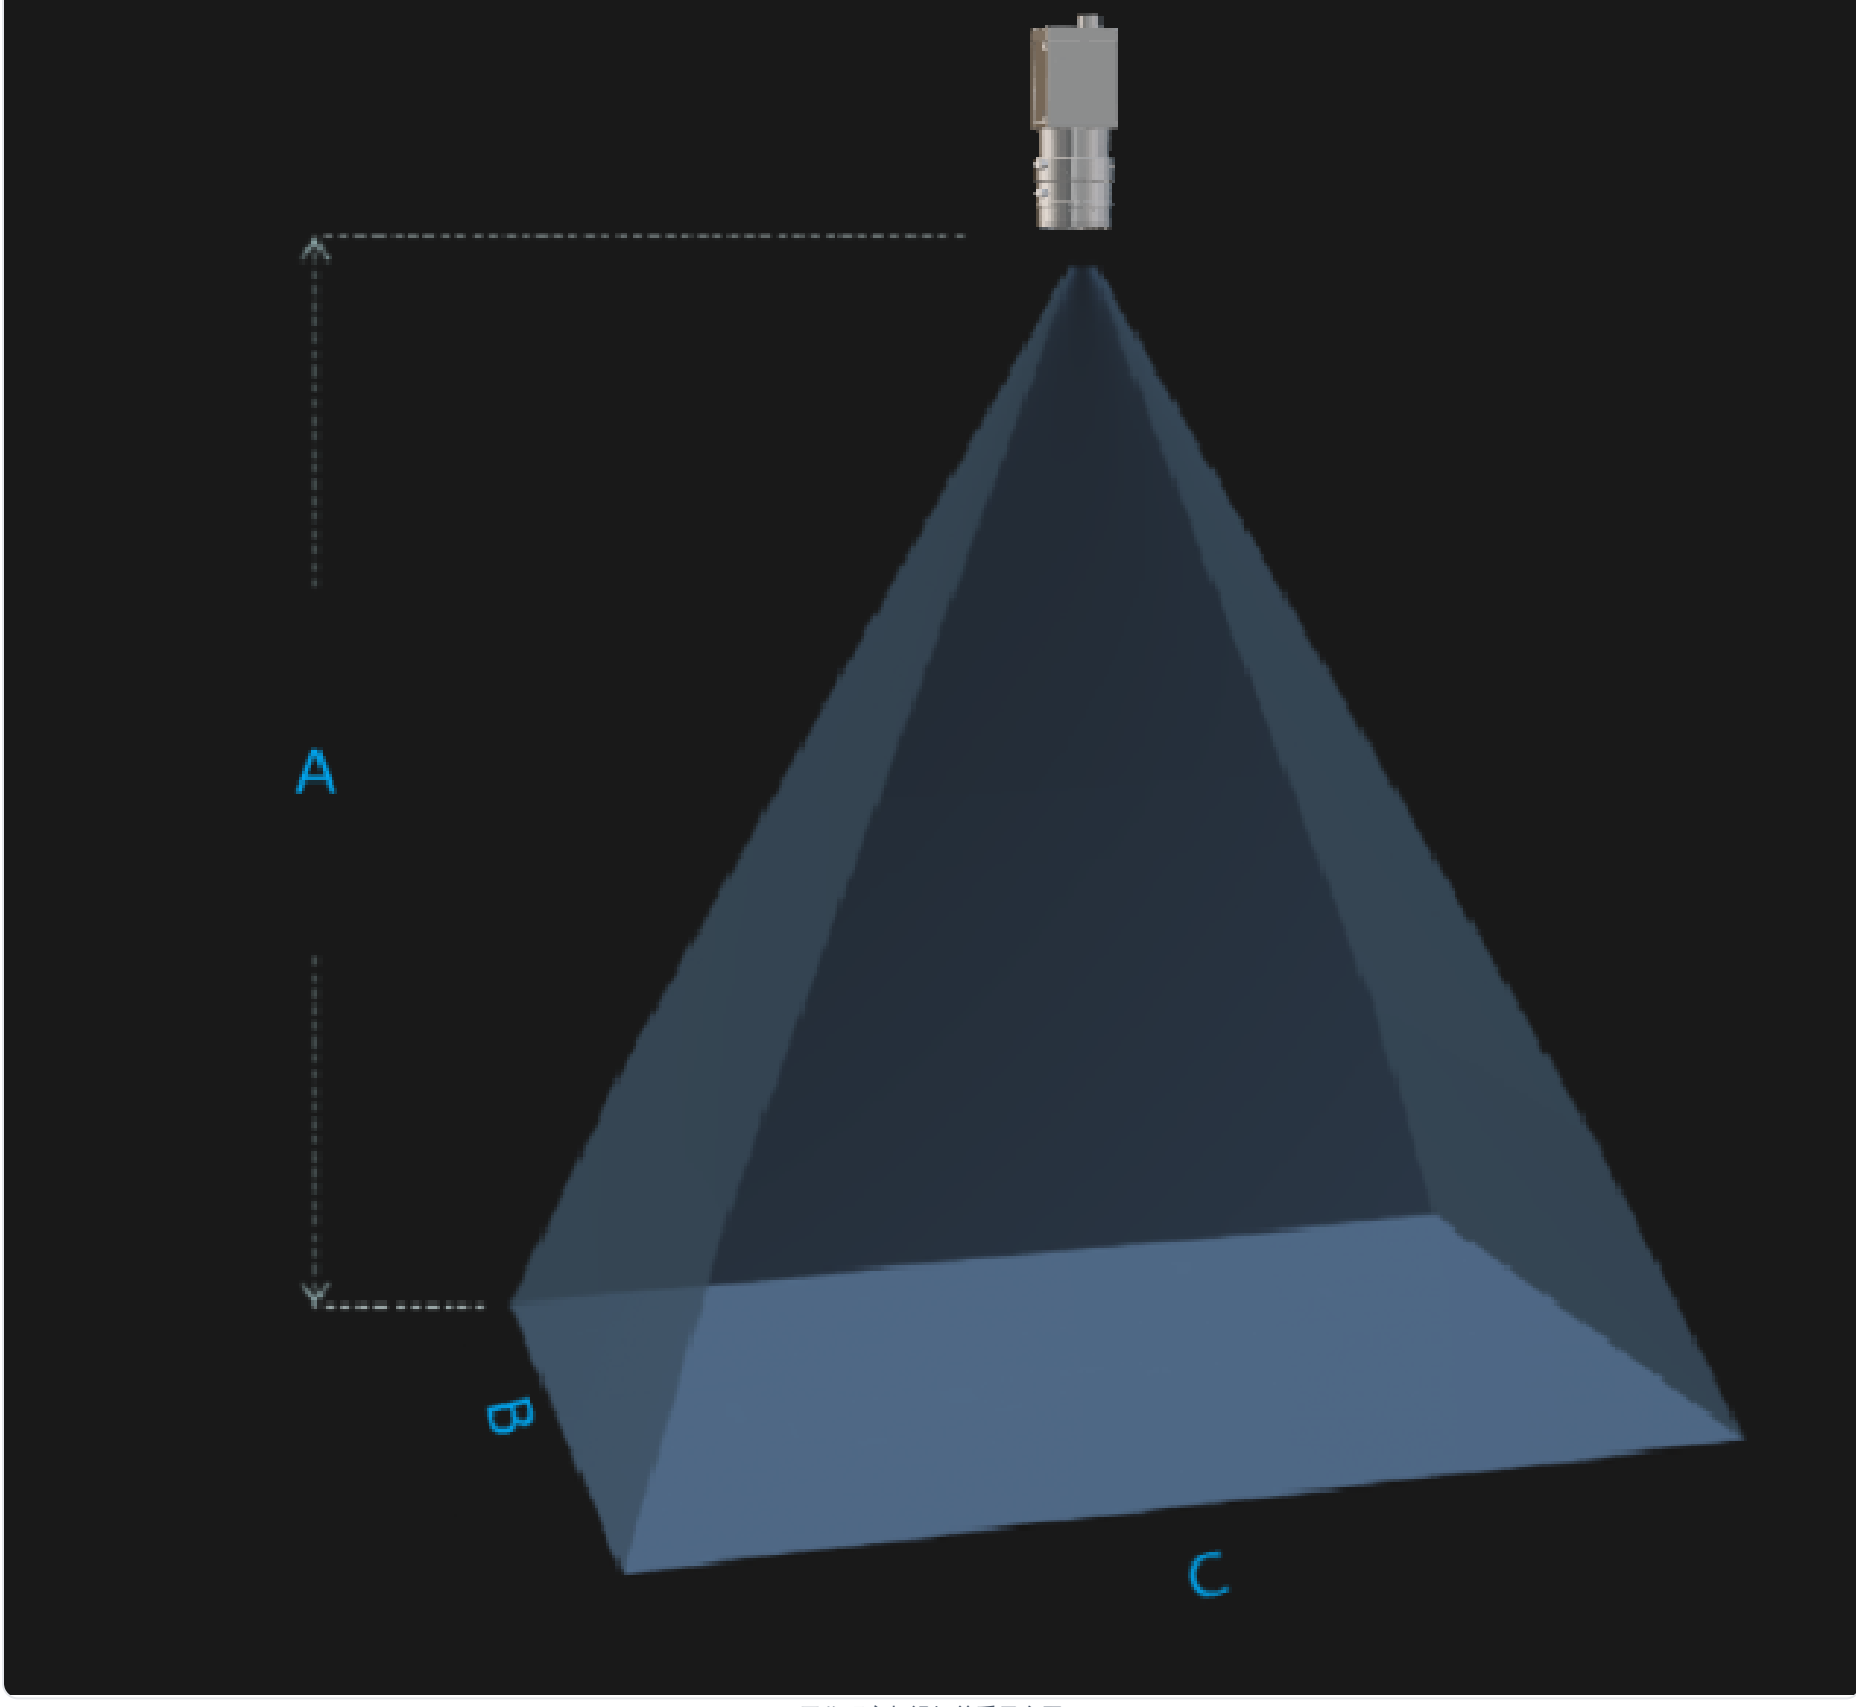
## 相机工作距离示意图

工作距离与视场关系示意图  
A(工作距离) = 131mm, B(视场宽度) = 20mm, C(视场长度) = 20mm

| 型号 | A5031M/CU815 |
| 相机类型 | 面阵相机 |
| 相机接口类型 | USB3.0 |
| 相机像素 | 640 * 480 |
| 镜头型号 | MVL-HF1628M-6MPE |
| 光源型号 | OPT-RI3000 |

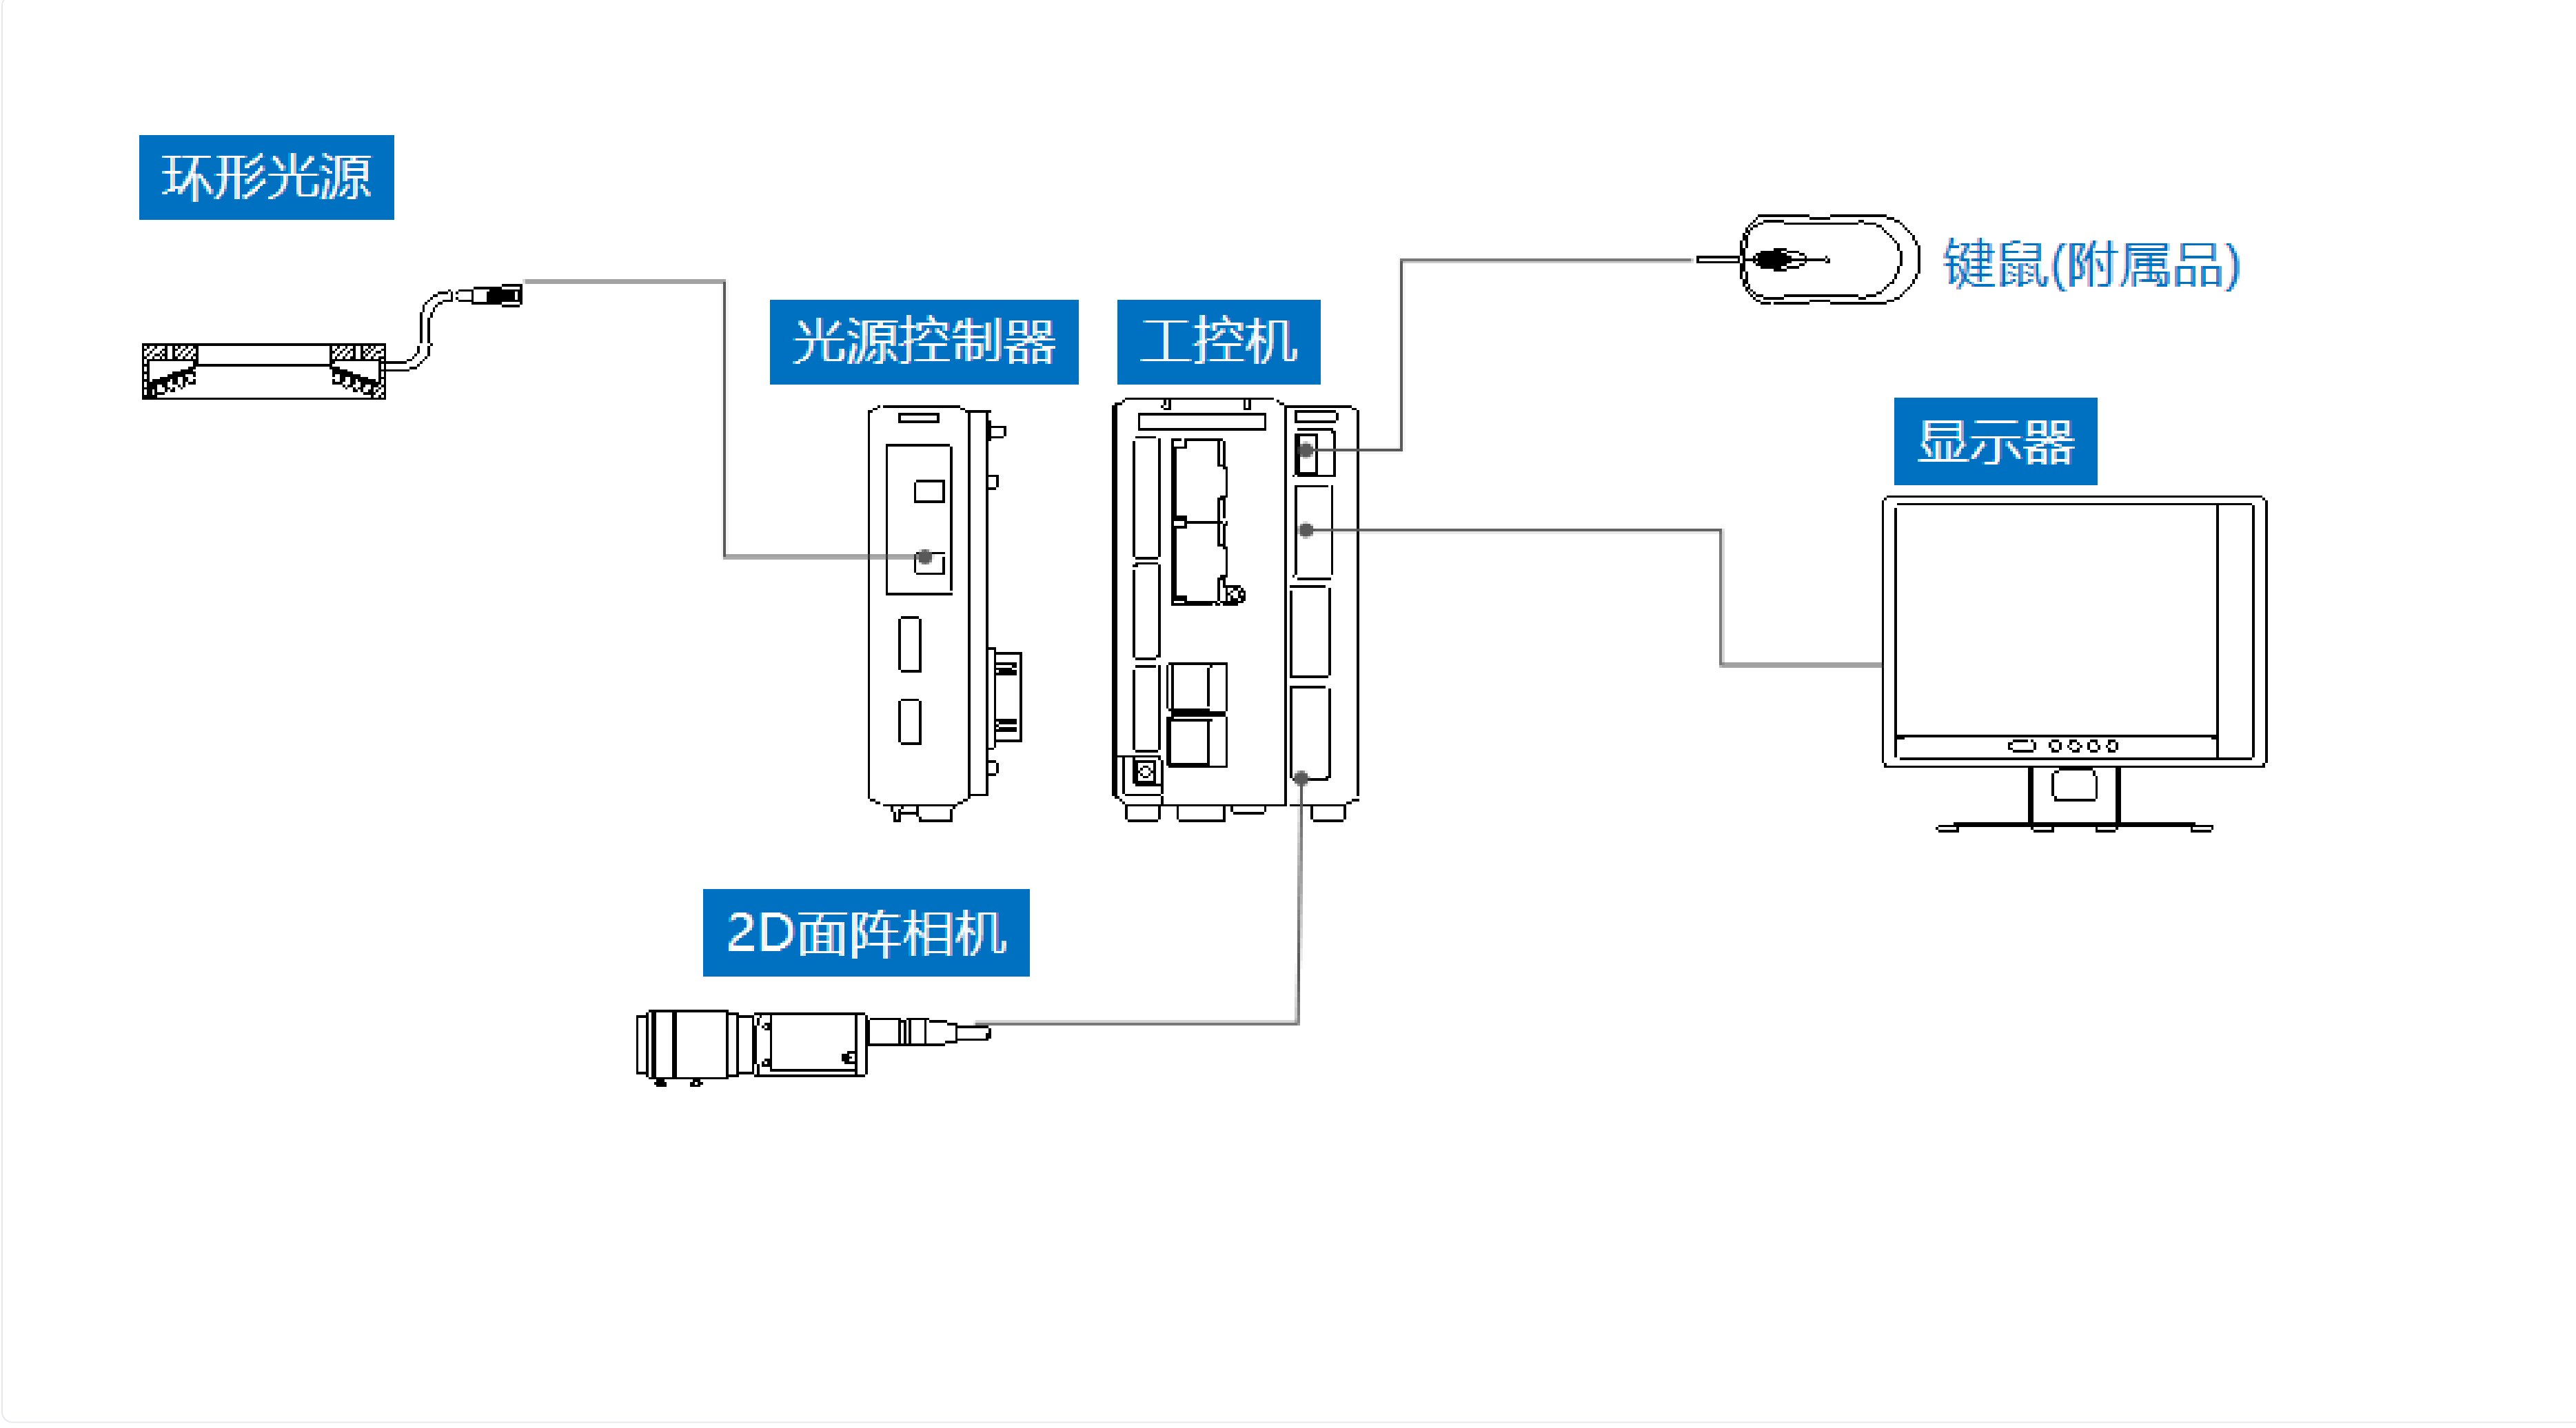
系统硬件配置示意图

相机个数 = 1, 镜头个数 = 1, 光源个数 = 1
