## 刹车盘外观检测视觉方案（3D）

2025-10-17 版本: V1.0

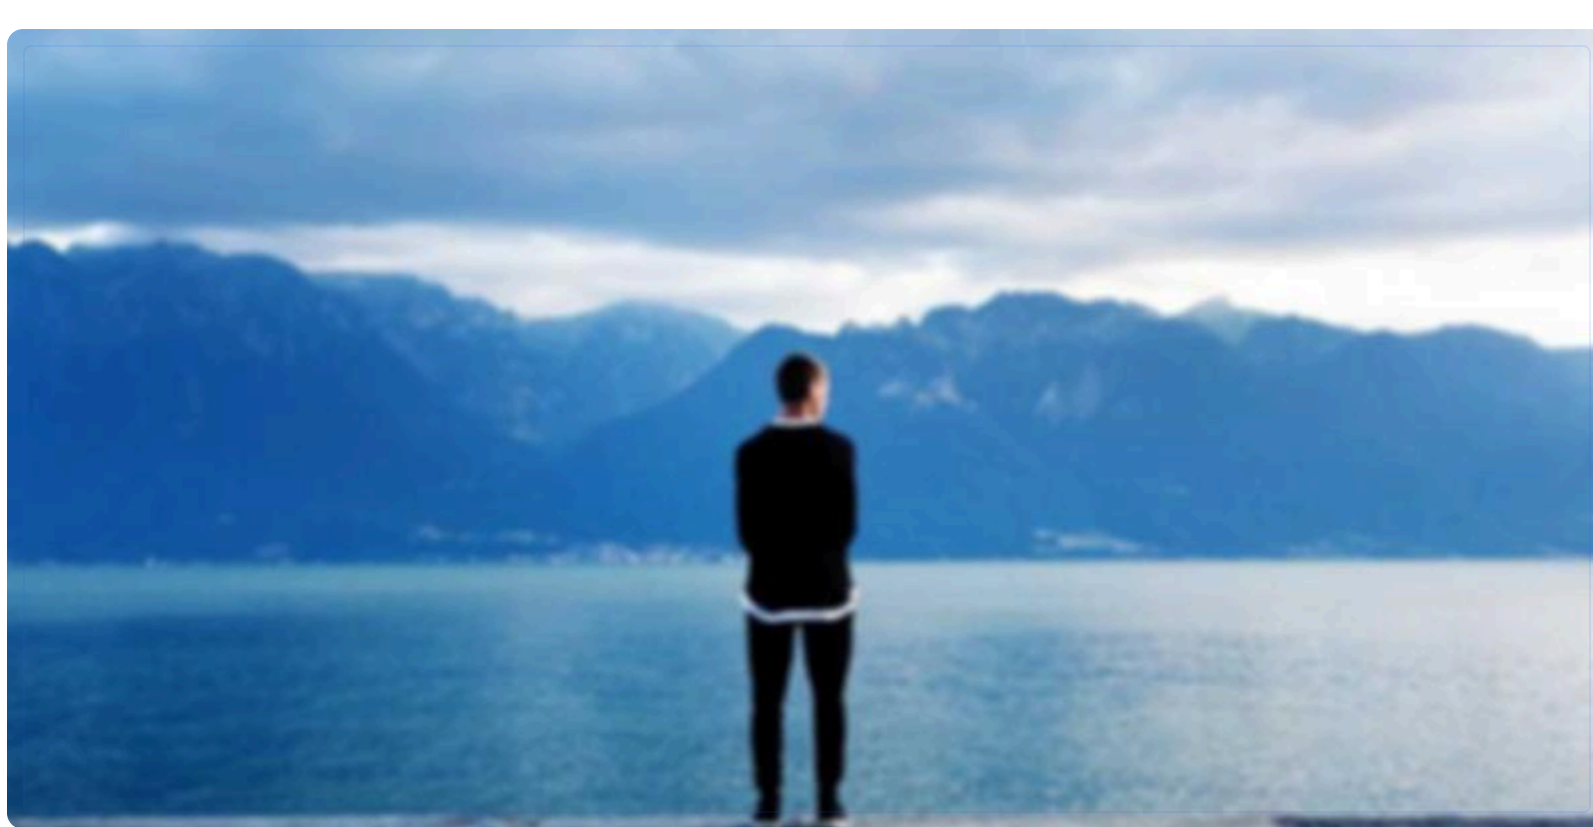
检测流程图

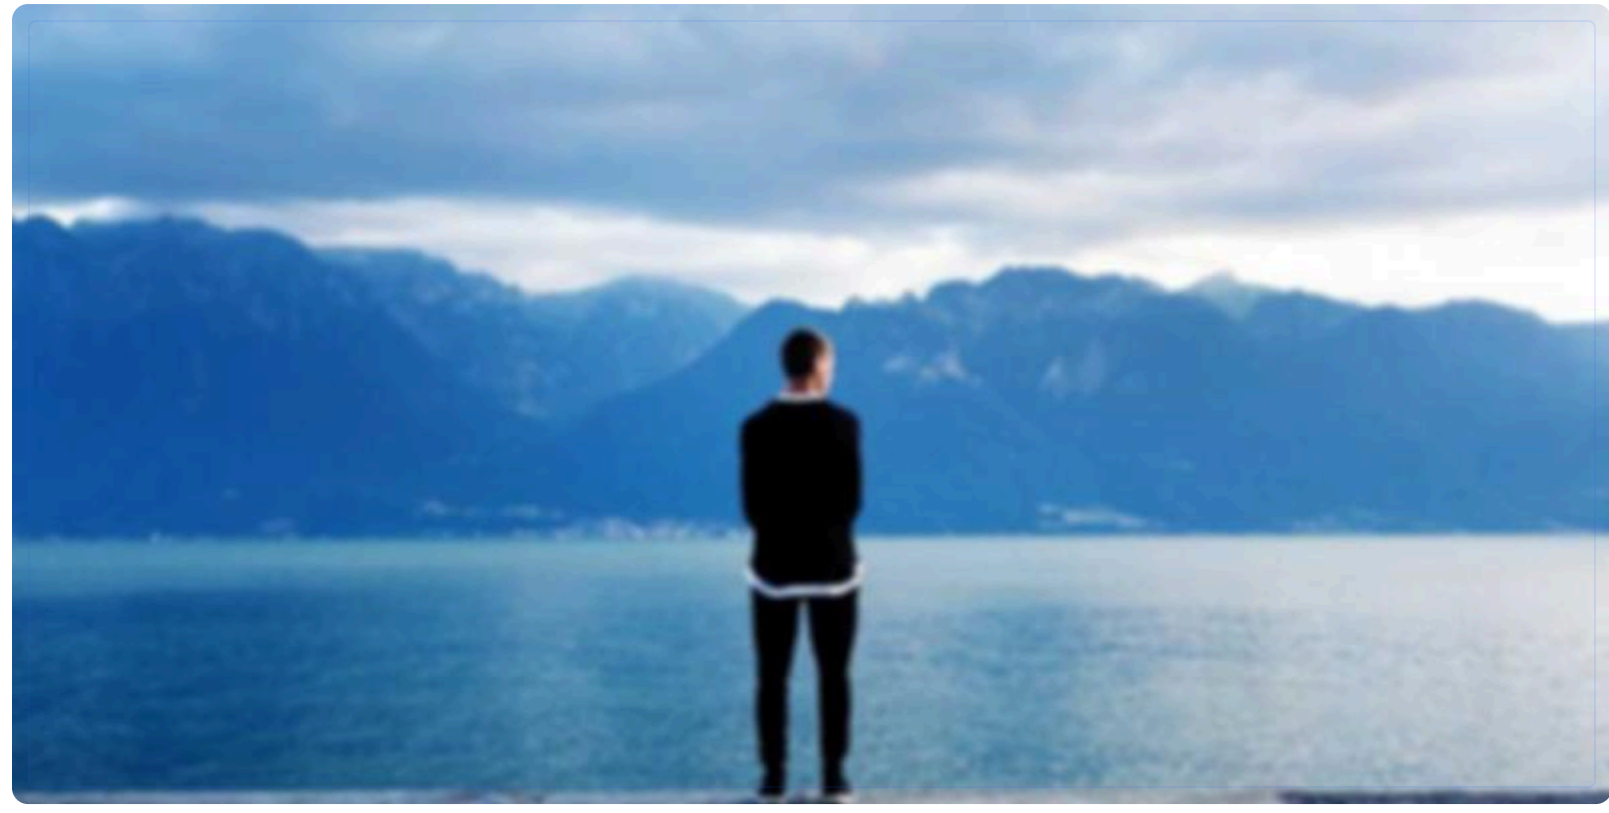
工作距离与视场关系示意图

Z(工作距离) = 1700mm, X(视野宽度) = 900mm, Y(视野长度) = 1000mm, Z视野大小 = 800mm

相机工作距离示意图

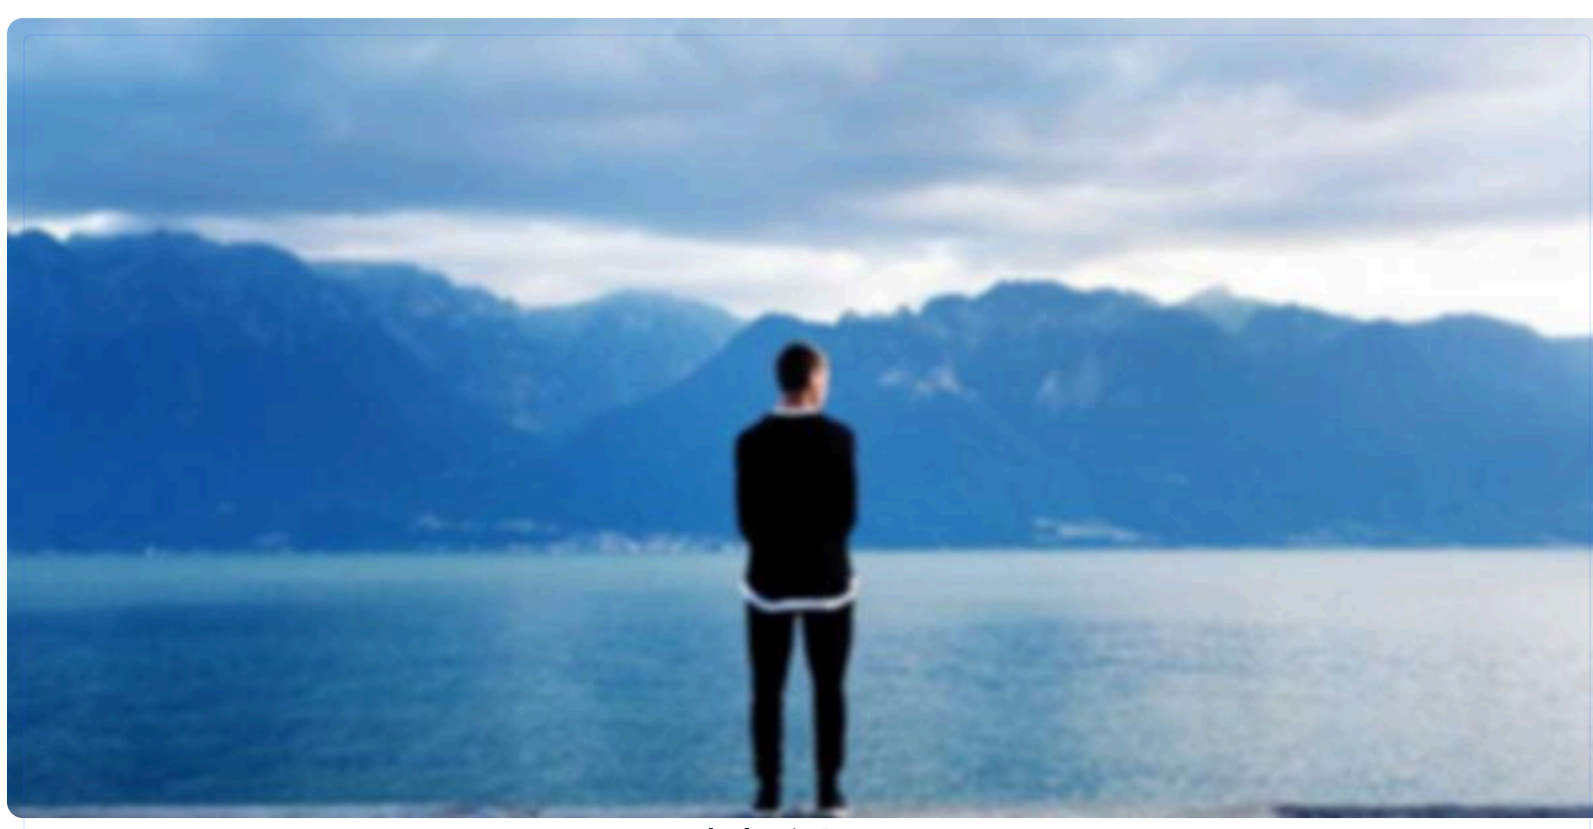
相机个数 = 1

系统硬件配置示意图

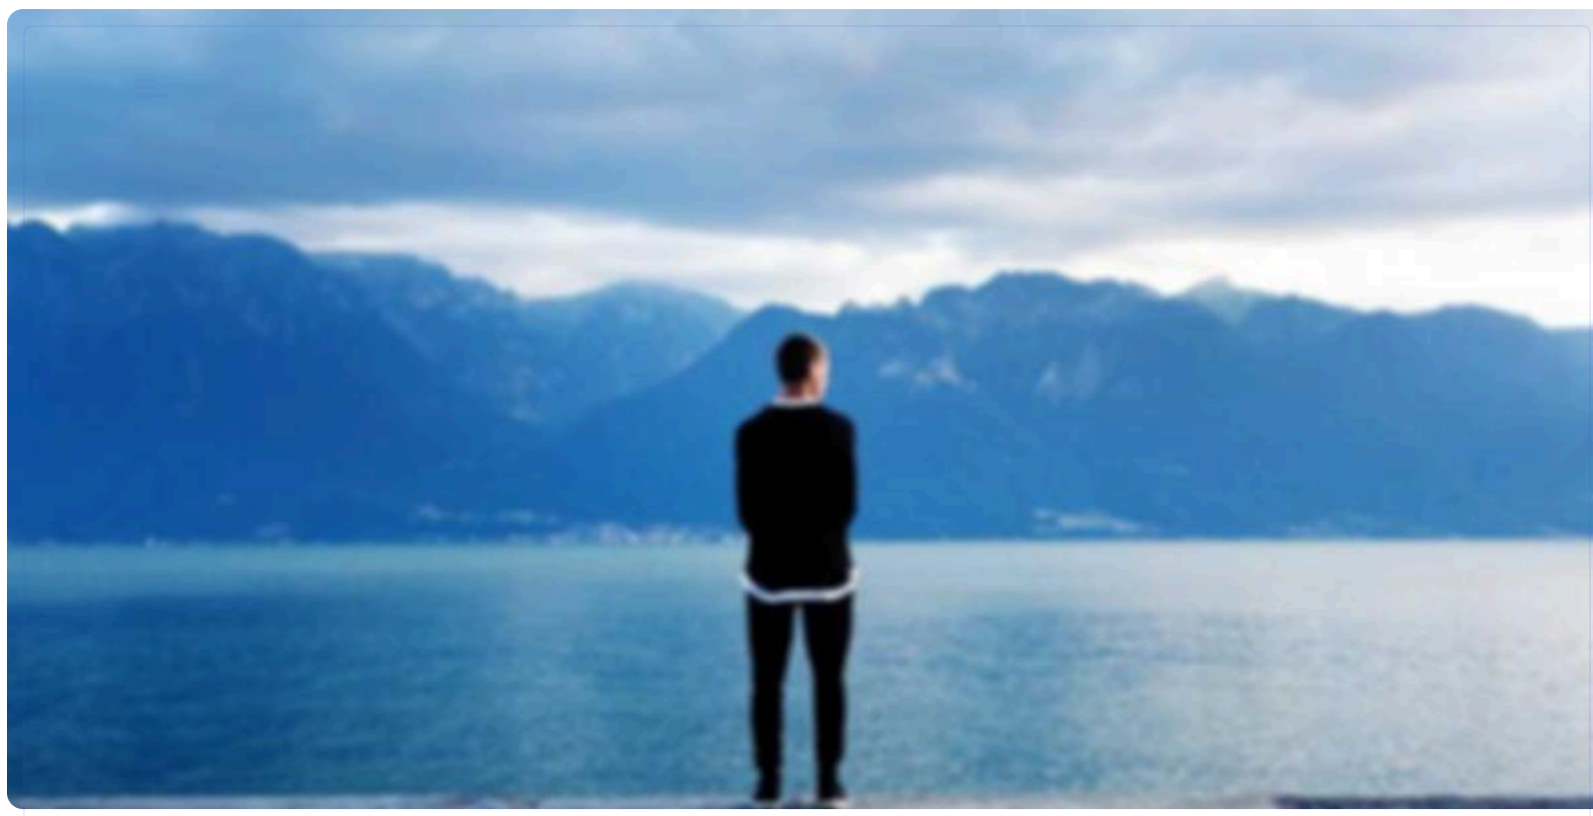
相机尺寸图
