## 01 项目描述

## 1 方案信息

- 检测要求: 外观缺陷检测
- 产品种类: 1
- 检测精度: 0.1mm
- 检测节拍: 无限制
- 检测时工件运动速度(m/s): 0
- 产品大小: 20\*20mm

适用于传送带静止状态下的小尺寸工件外观缺陷检测，可识别划痕、裂纹等微小缺陷。

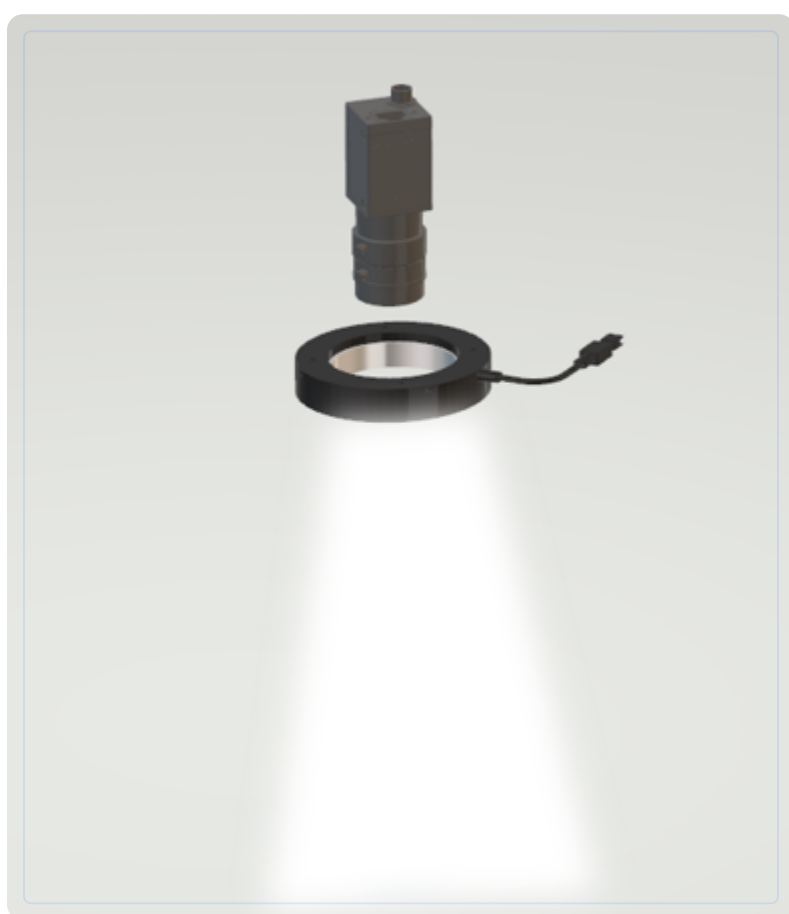
系统布局示意图

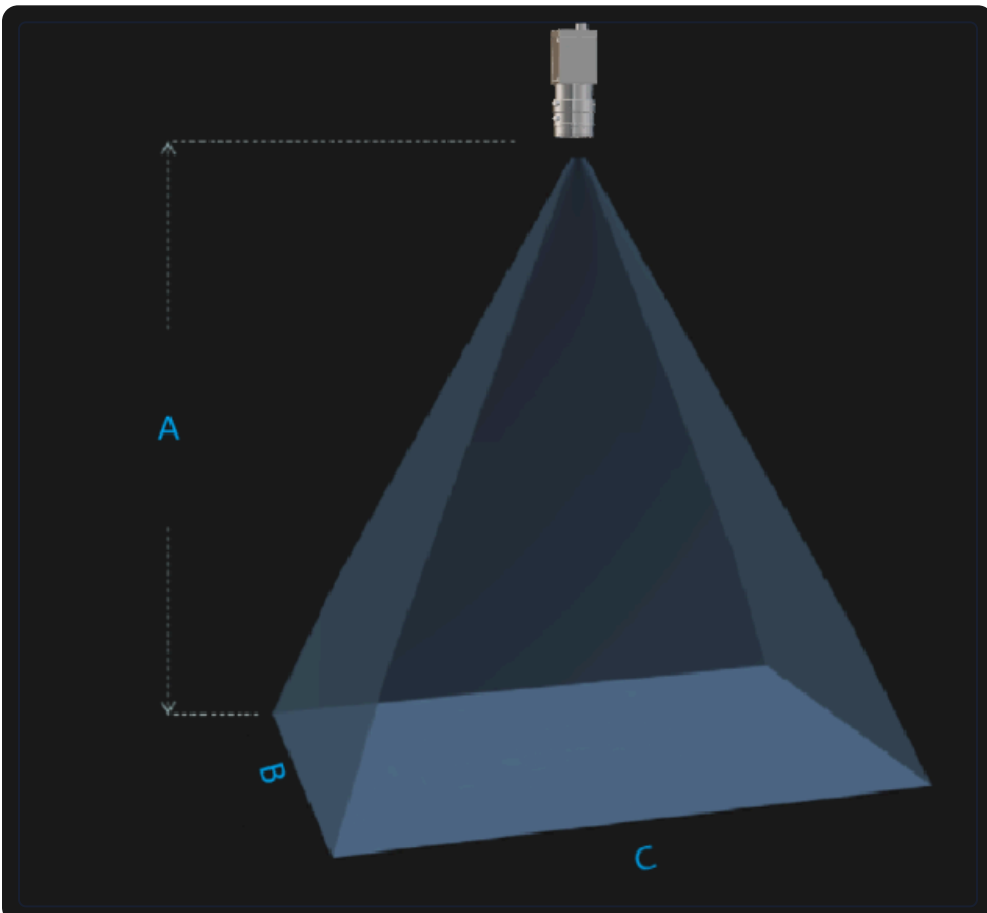
相机工作距离示意图

工作距离与视场关系示意图

A(工作距离) = 105mm, X(视野宽度) = 20mm, Y(视野长度) = 20mm

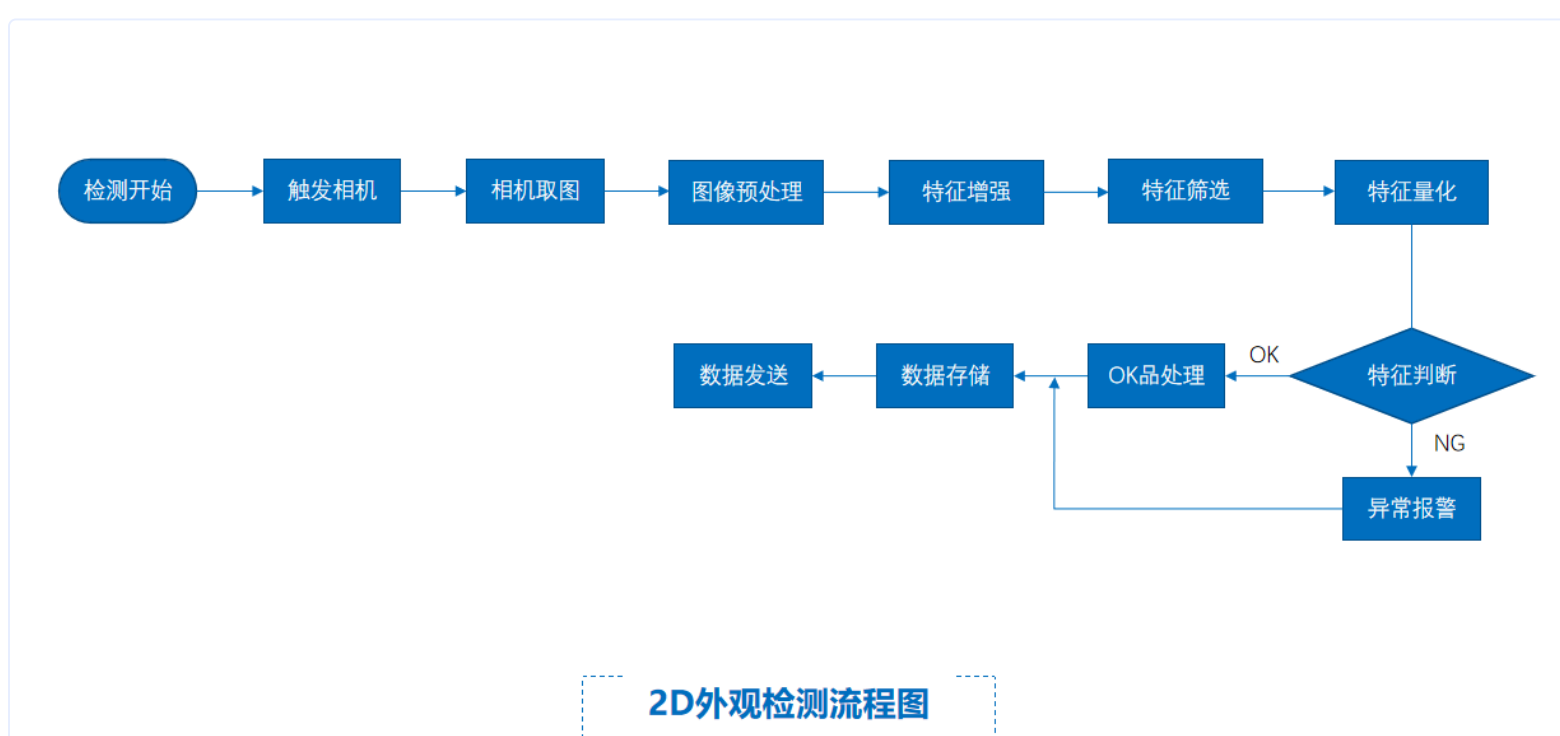
检测流程图

2D外观检测流程图

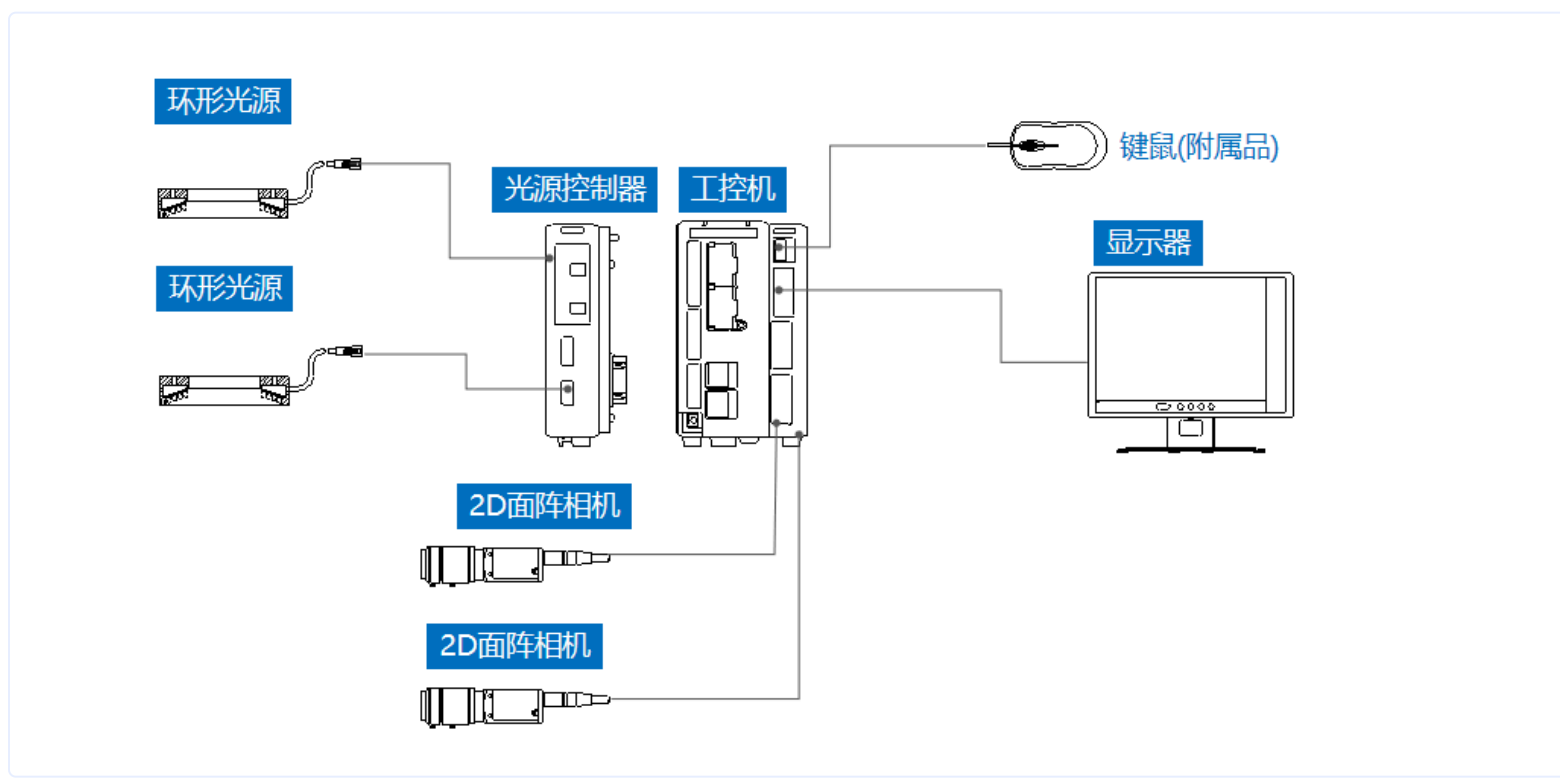
系统硬件配置示意图

相机个数 = 2, 镜头个数 = 2, 光源个数 = 2
