## 1 方案信息

- 检测要求: 木材纹理检测
- 产品种类:1
- 检测精度: 0.5mm
- 检测节拍: 20pcs/min
- 检测时工件运动速度(m/s):1
- 产品大小:20\*20mm

本方案适用于木材质检材料的纹理缺陷检测，通过2D面阵相机配合环形光源，在传送带运输过程中实现0.5mm级缺陷识别。

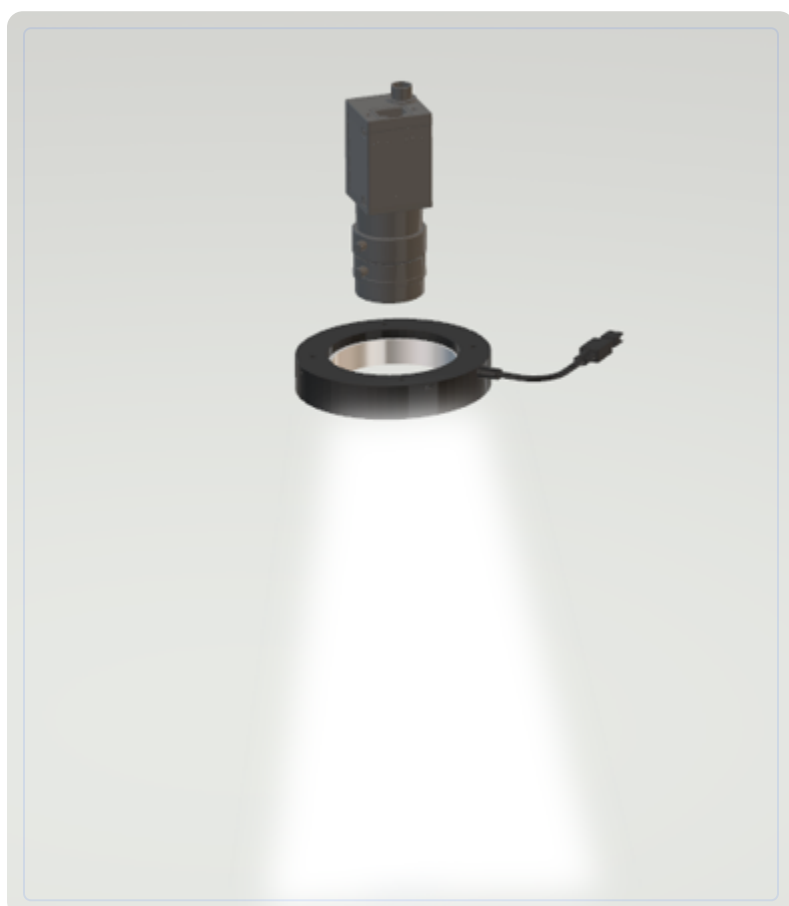
系统采用面阵相机+环形光源的2D检测方案

系统布局示意图
