## 1 方案信息

本方案适用于木材纹理缺陷检测场景，通过2D面阵相机配合环形光源实现红色木材表面纹理的高精度检测。

## 1 方案布局图

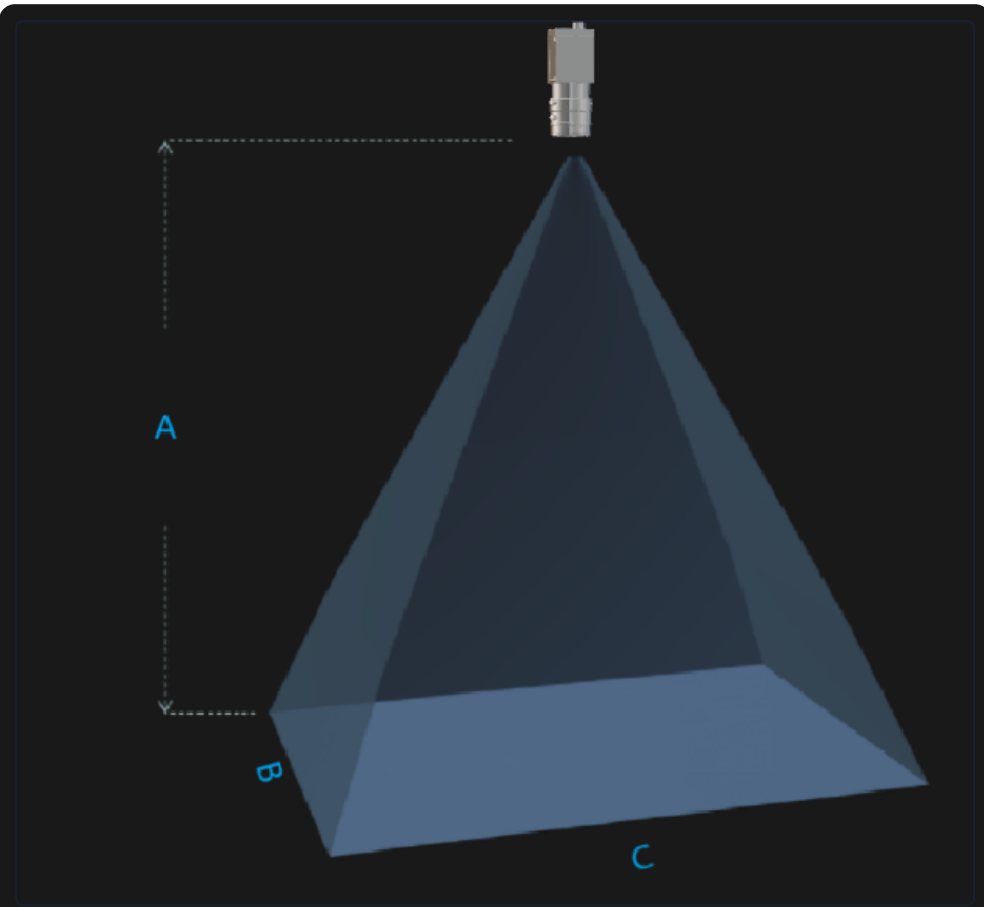
工作距离与视场关系示意图

相机工作距离示意图

A(工作距离) = 105mm, B(视野宽度) = 20mm, C(视野长度) = 20mm

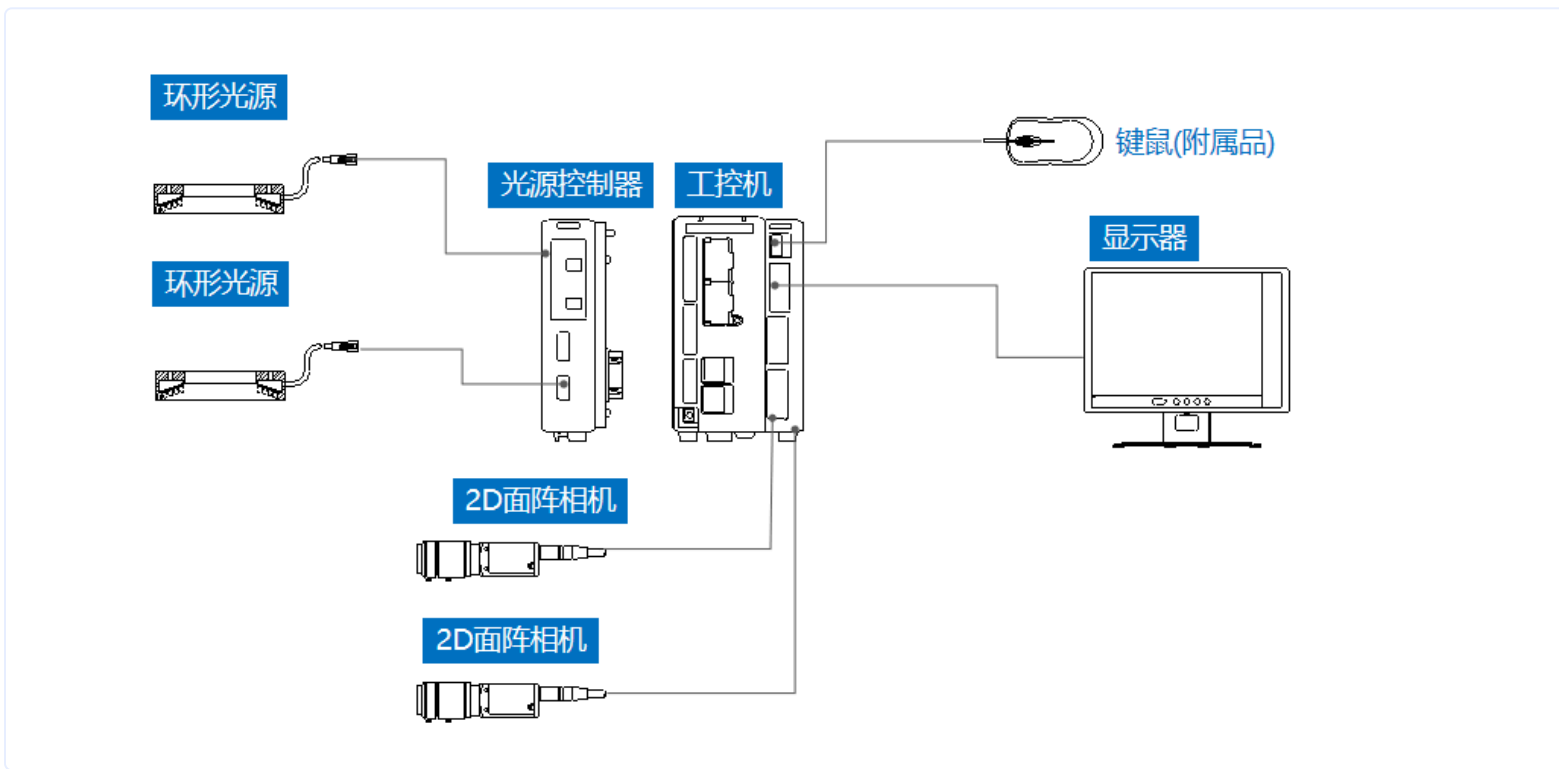
系统硬件配置示意图

相机个数 = 2, 镜头个数 = 2, 光源个数 = 2
