1 方案信息

木材制品表面纹理裂痕检测，适用于传送带连续生产场景。

1 方案布局图

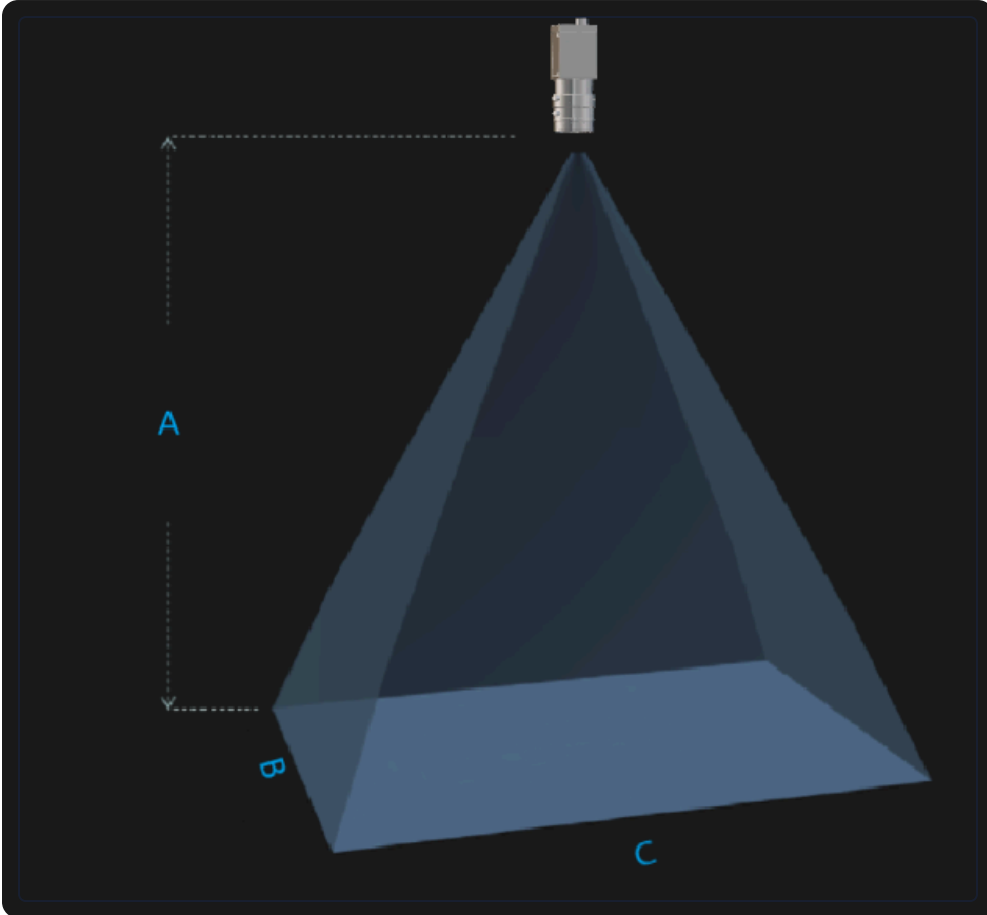
相机工作距离示意图

工作距离与视场关系示意图
A(工作距离) = 131mm, B(视野宽度) = 20mm, C(视野长度) = 20mm

型号	A5031M/CG300
相机类型	面阵相机
相机接口类型	GigE/POE
相机像素	640 * 480
镜头型号	MVL-HF1628M-6MPE
光源型号	OPT-RI3000

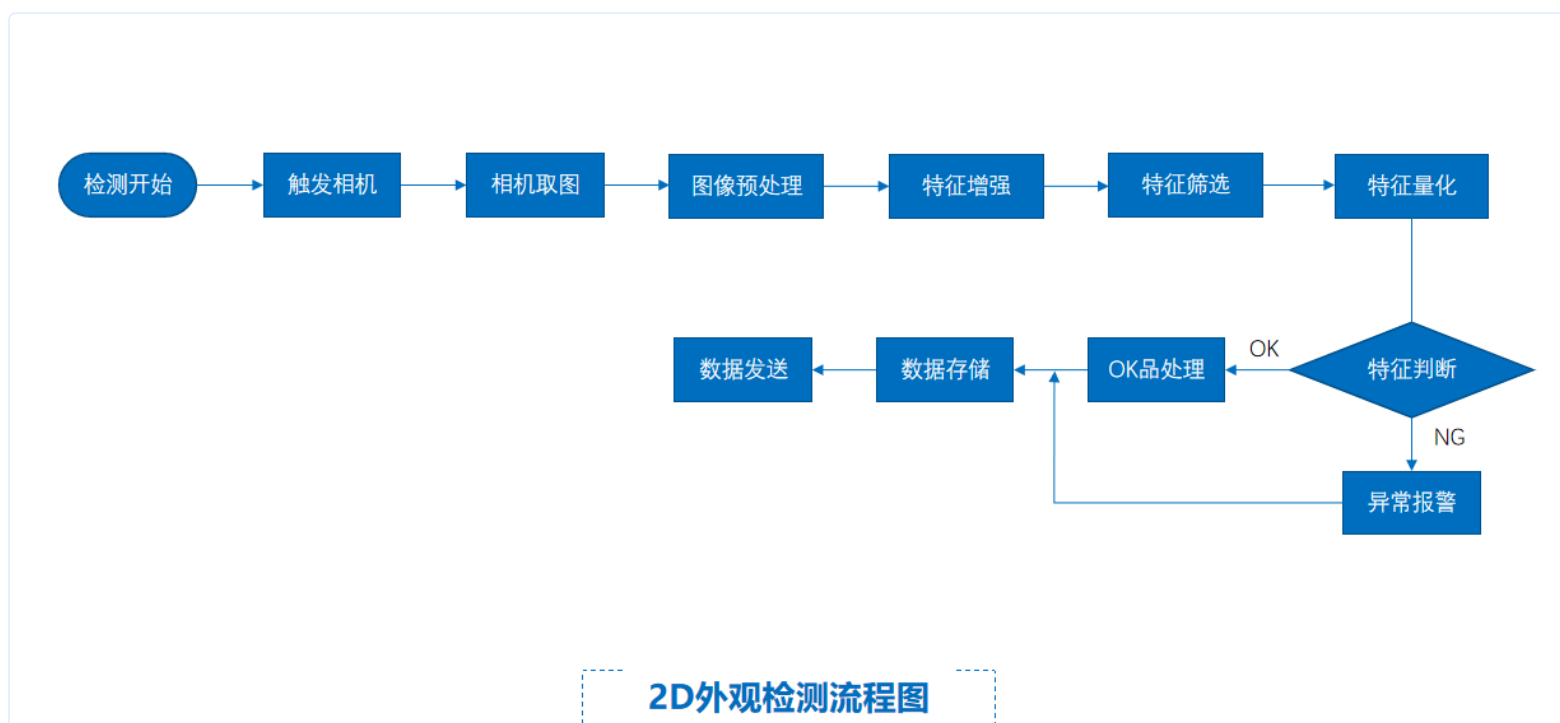
检测流程图

2D外观检测流程图

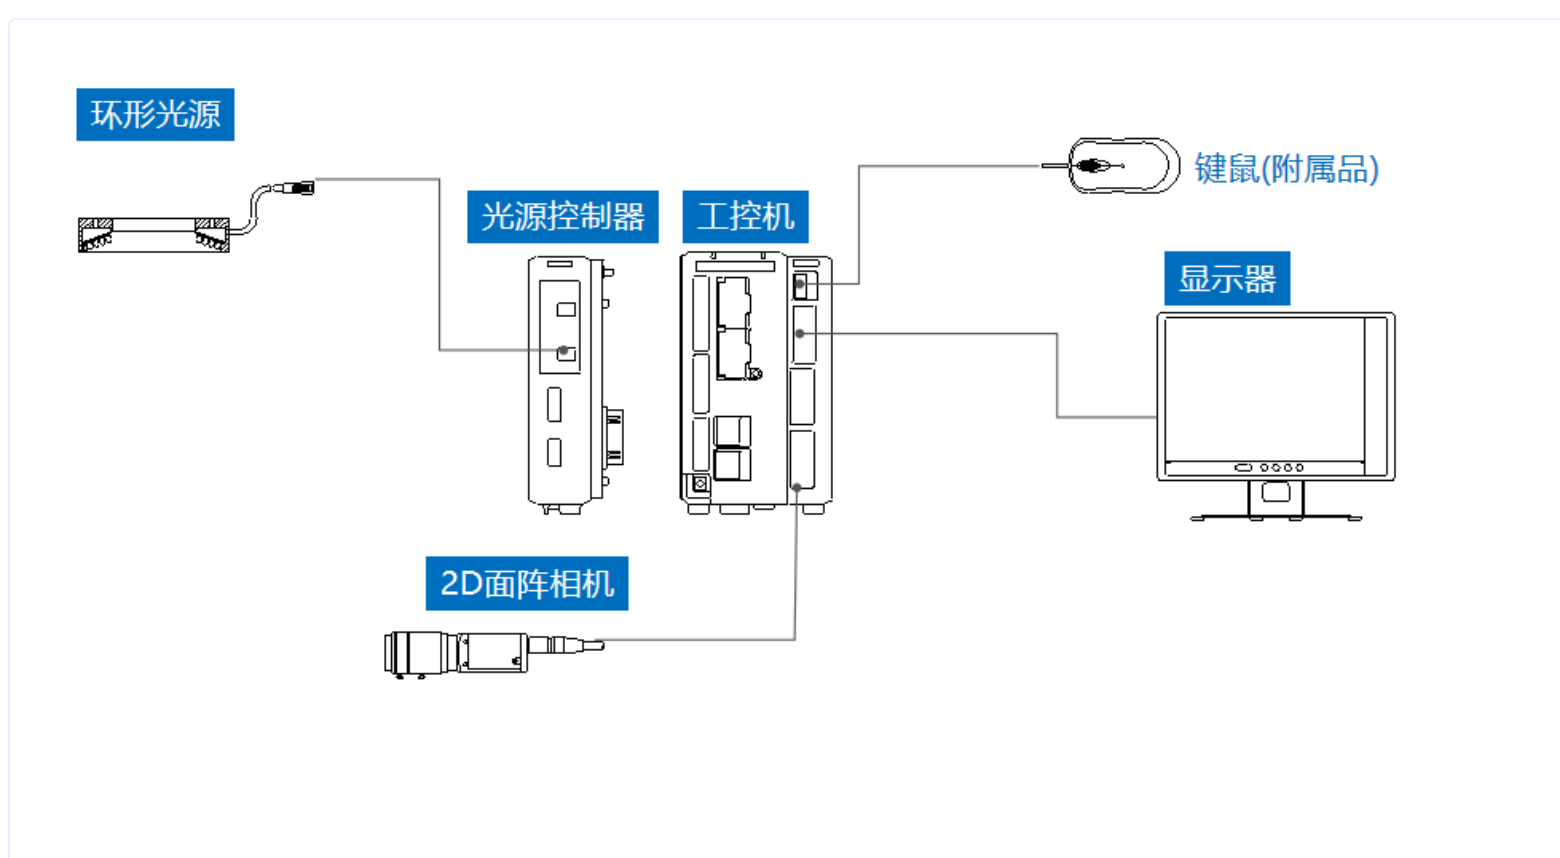
系统硬件配置示意图

相机个数 = 1, 镜头个数 = 1, 光源个数 = 1

序号	名称	型号	单位	数量	厂家
1	面阵相机	A5031M/CG300	台	1	DAHUA
2	镜头	MVL-HF1628M-6MPE	个	1	HIKVISION
3	光源	OPT-RI3000	个	1	OPT
4	显示器	-	台	1	-
5	工控机	-	台	1	-
