视觉AI方案

2025-09-16 版本: V1.0

本方案适用于木材质检材料的纹理检测，通过2D面阵相机配合环形光源，在传送带运输过程中实现高速高精度的纹理缺陷识别。

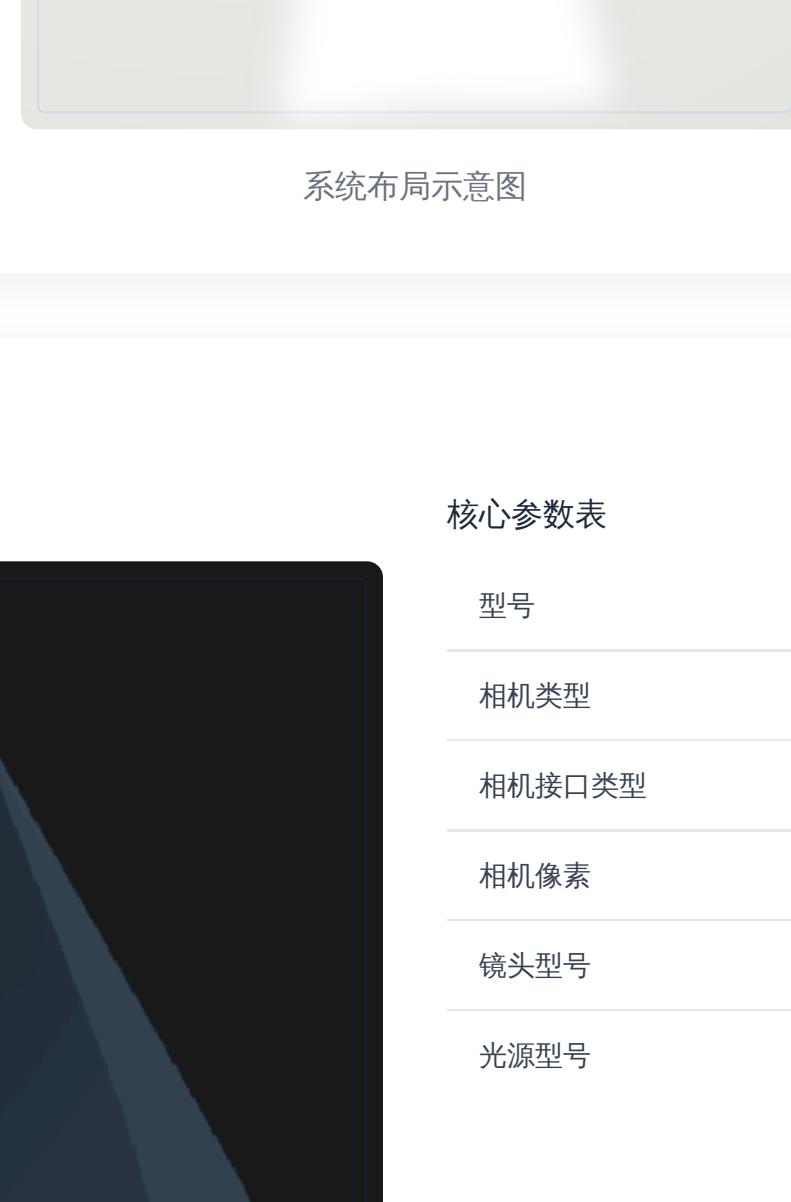
系统布局示意图

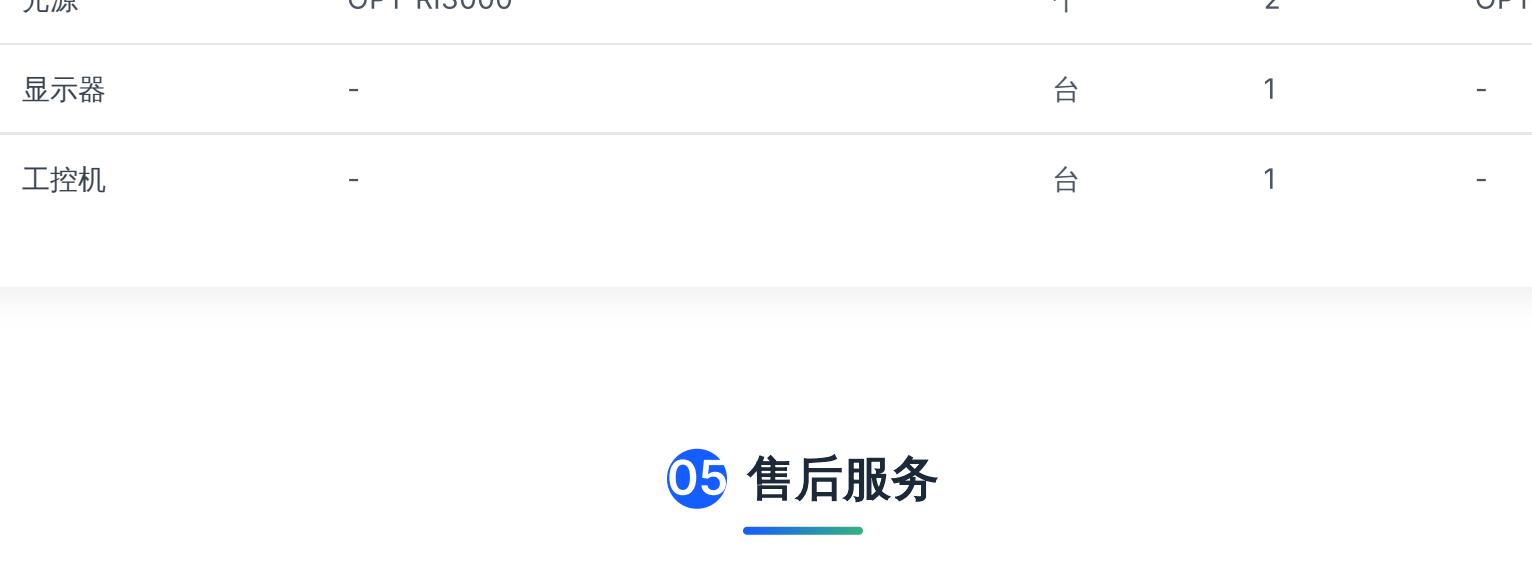
系统硬件配置示意图

相机个数 = 2, 镜头个数 = 2, 光源个数 = 2

序号	名称	型号	单位	数量	厂家
1	面阵相机	OPT-CC1-M004-GG1-10	台	2	OPT
2	镜头	MVL-HF1628M-6MPE	个	2	HIKVISION
3	光源	OPT-RI3000	个	2	OPT
4	显示器	-	台	1	-
5	工控机	-	台	1	-
