1方案信息

- 检测要求: 纹理连续性、颜色均匀性、裂纹、结节等表面缺陷
- 产品种类:1
- 检测精度: 20mm
- 检测节拍: 1 pcs/min
- 检测时工件运动速度(m/s):0
- 产品大小<20\*20 mm

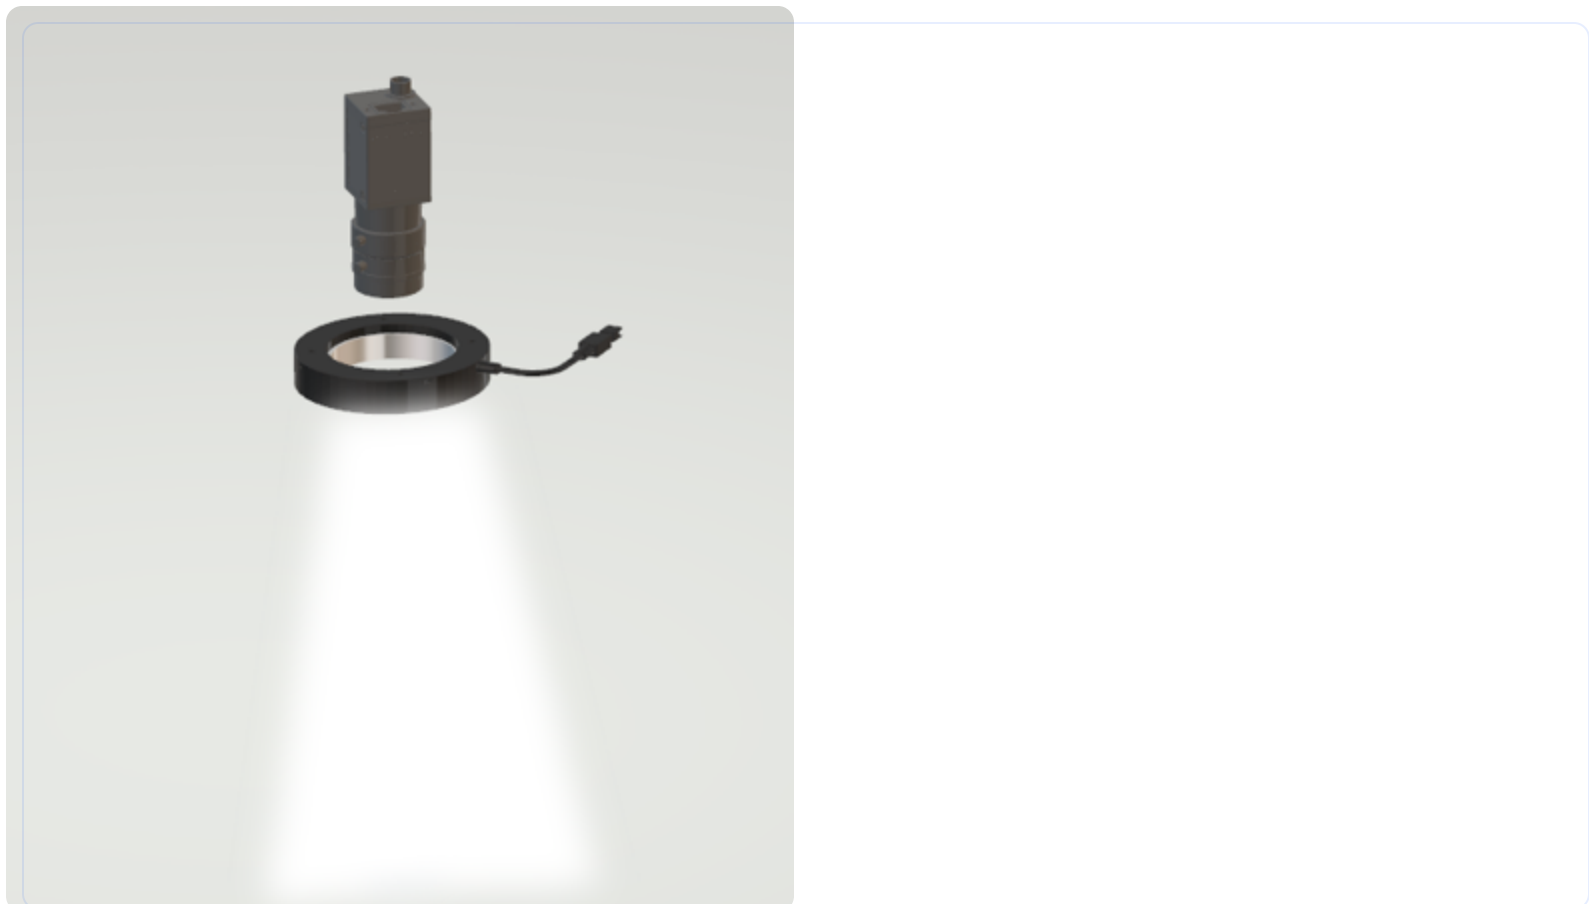
1方案布局图

系统布局示意图

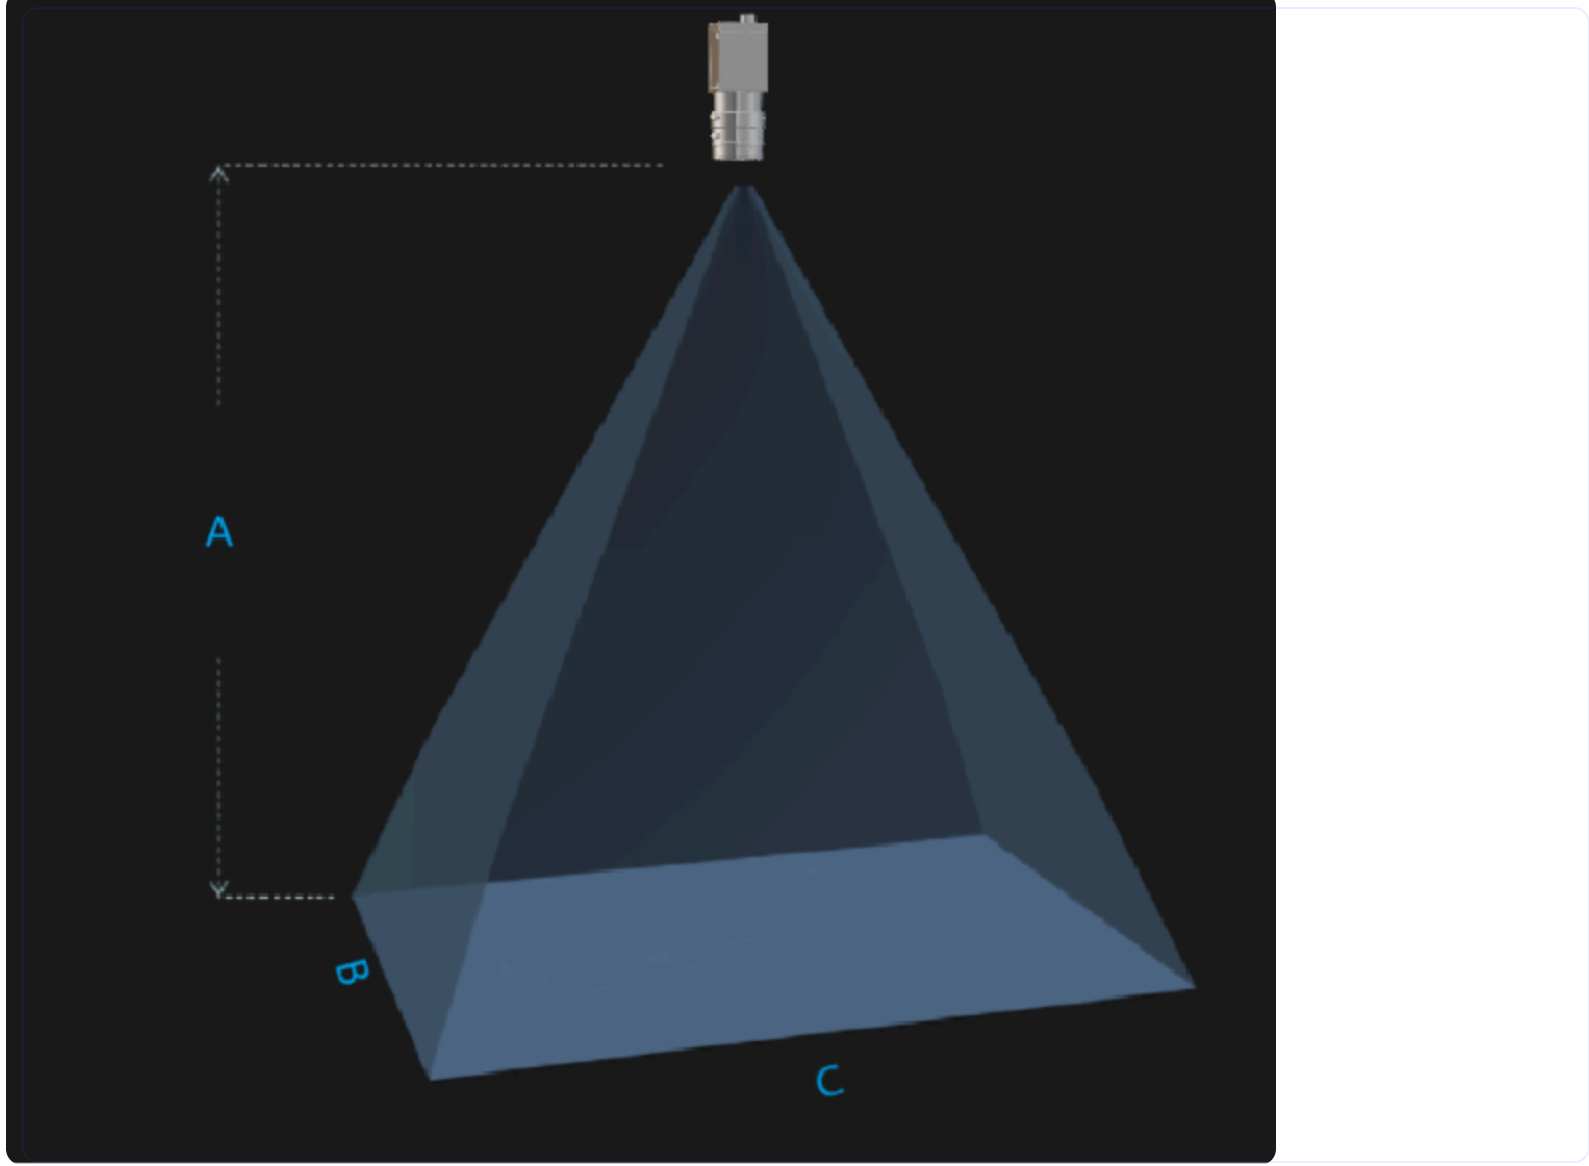
相机工作距离示意图

工作距离与视场关系示意图

A(工作距离) = 108mm, B(视野宽度) = 20mm, C(视野长度) = 20mm

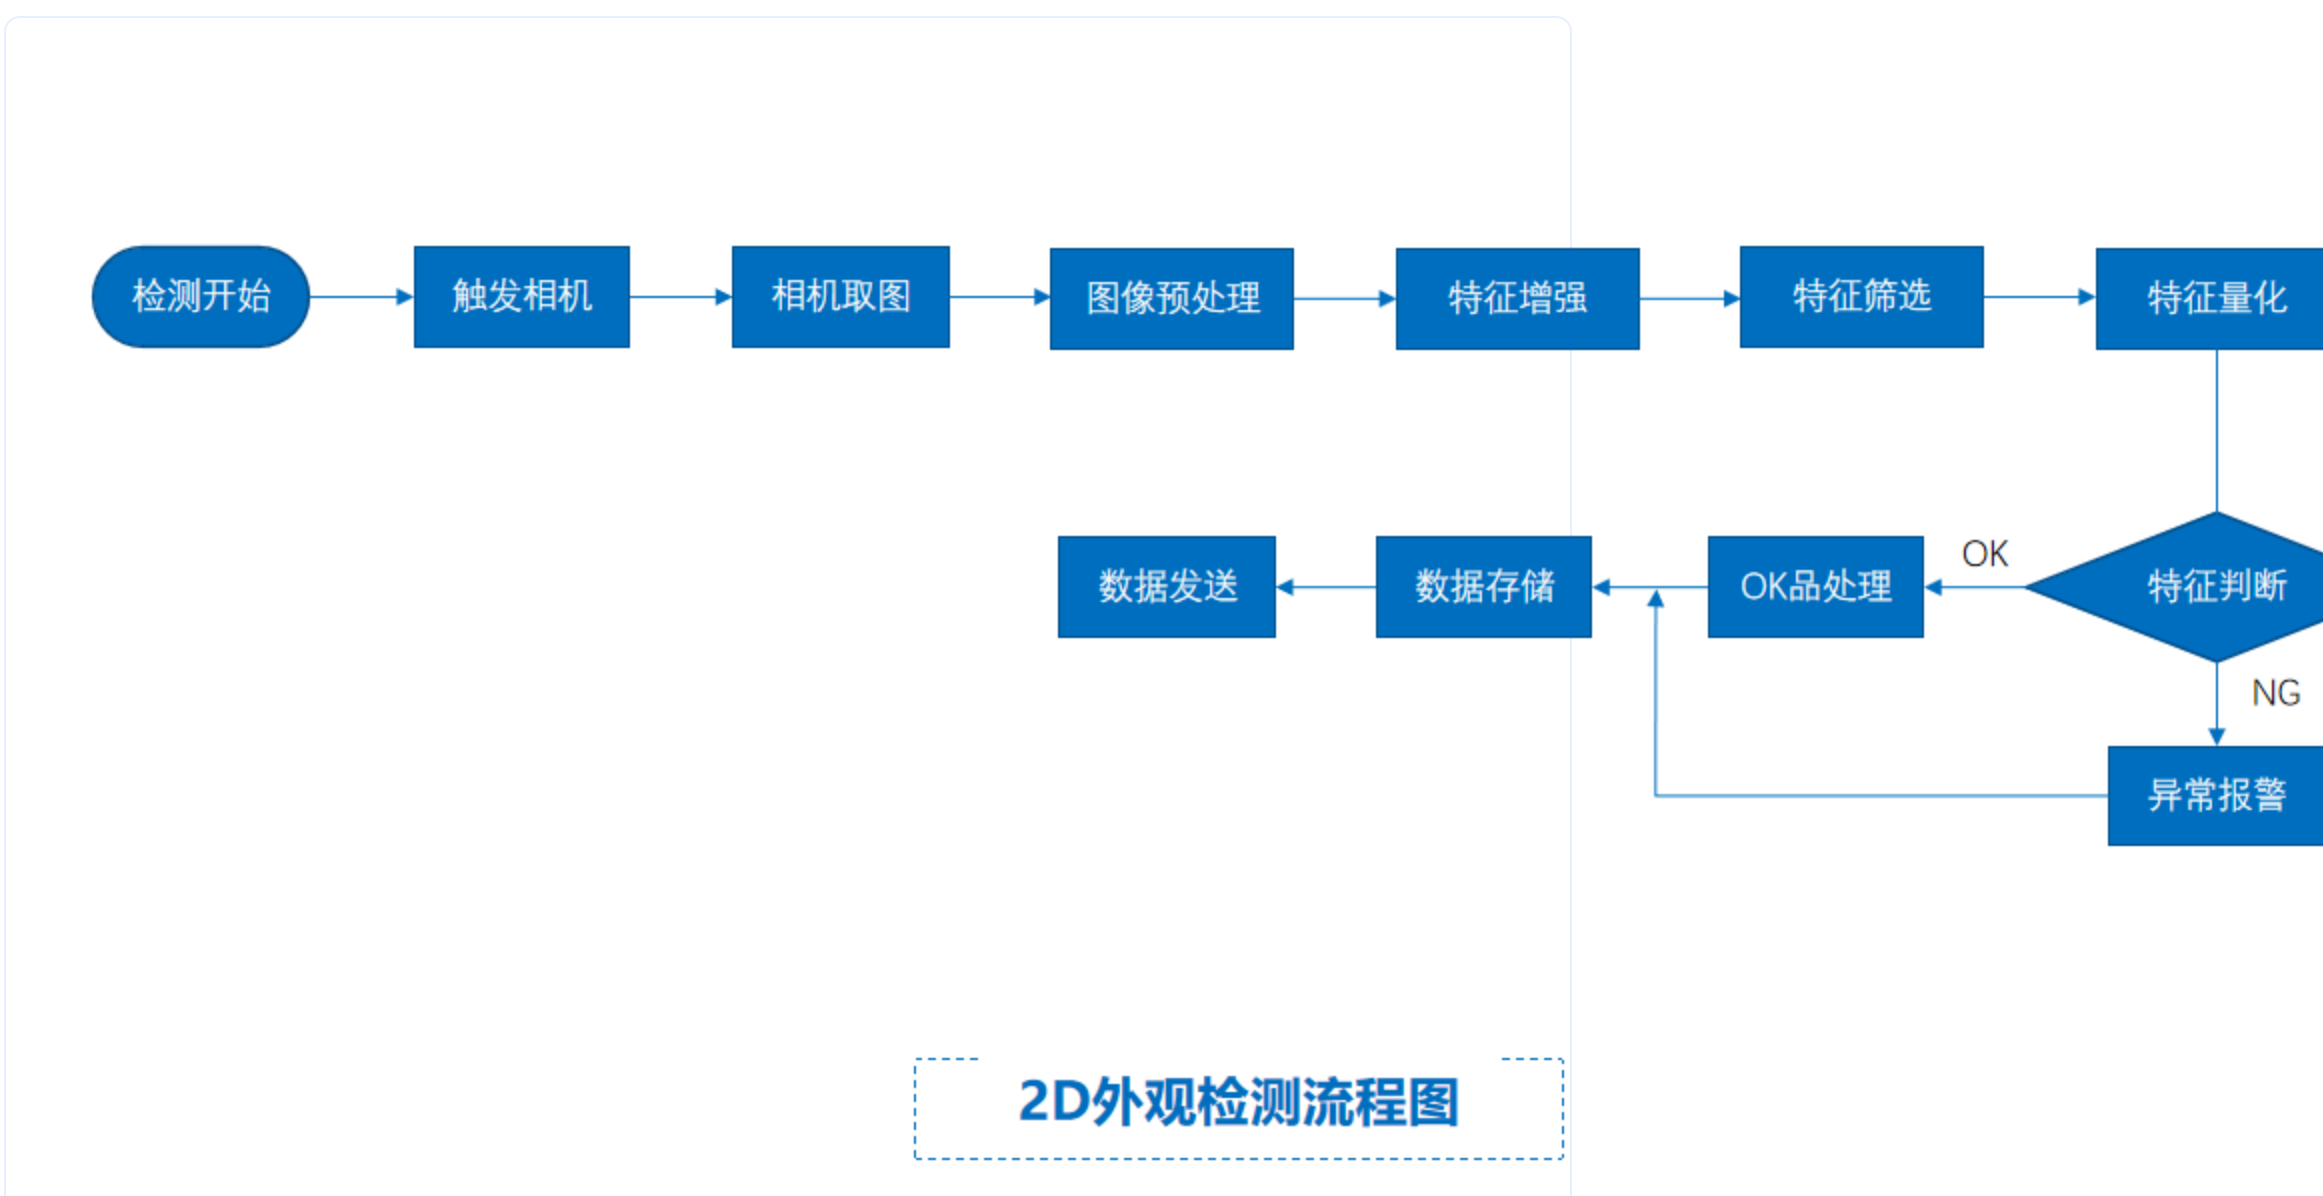
检测流程图

2D外观检测流程图

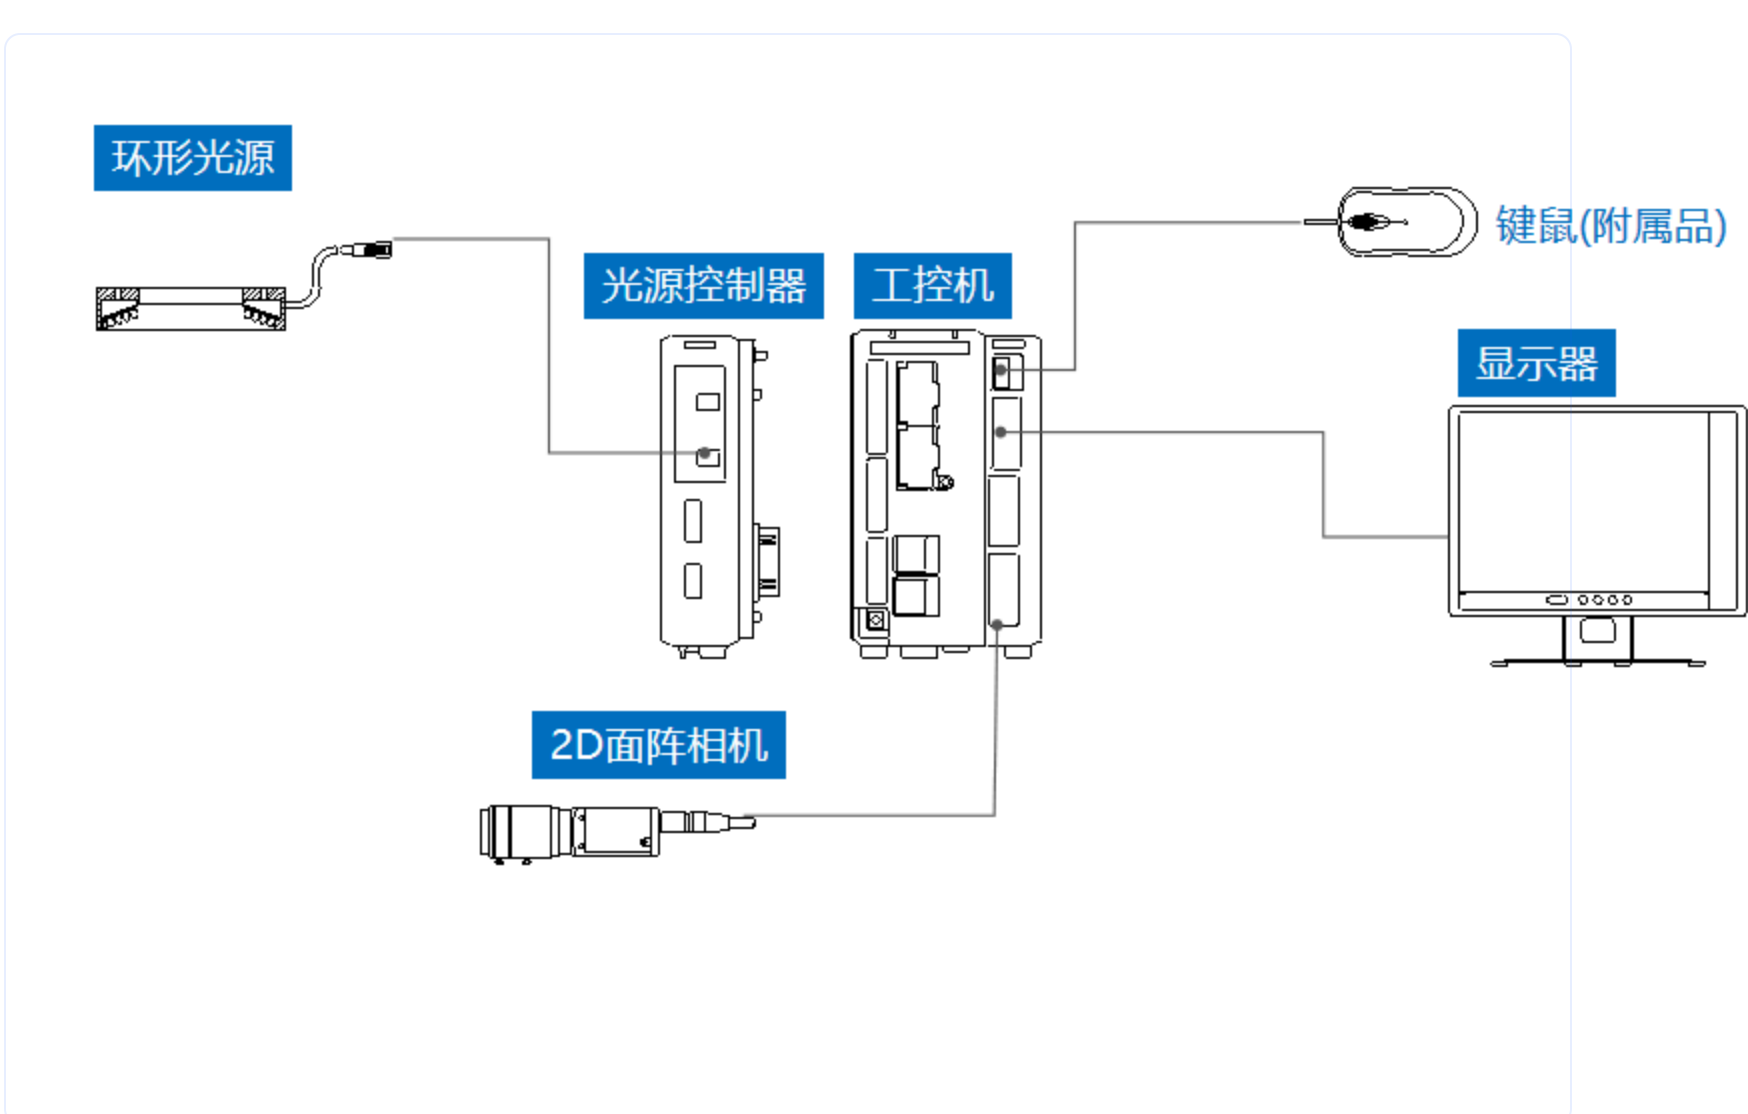
1系统构成

系统硬件配置示意图

相机个数 = 1, 镜头个数 = 1, 光源个数 = 1
