## 1 方案信息

检测要求: 外观缺陷检测

适用于传送带静止状态下的小尺寸工件外观缺陷检测，可识别划痕、裂纹、缺损等表面缺陷。

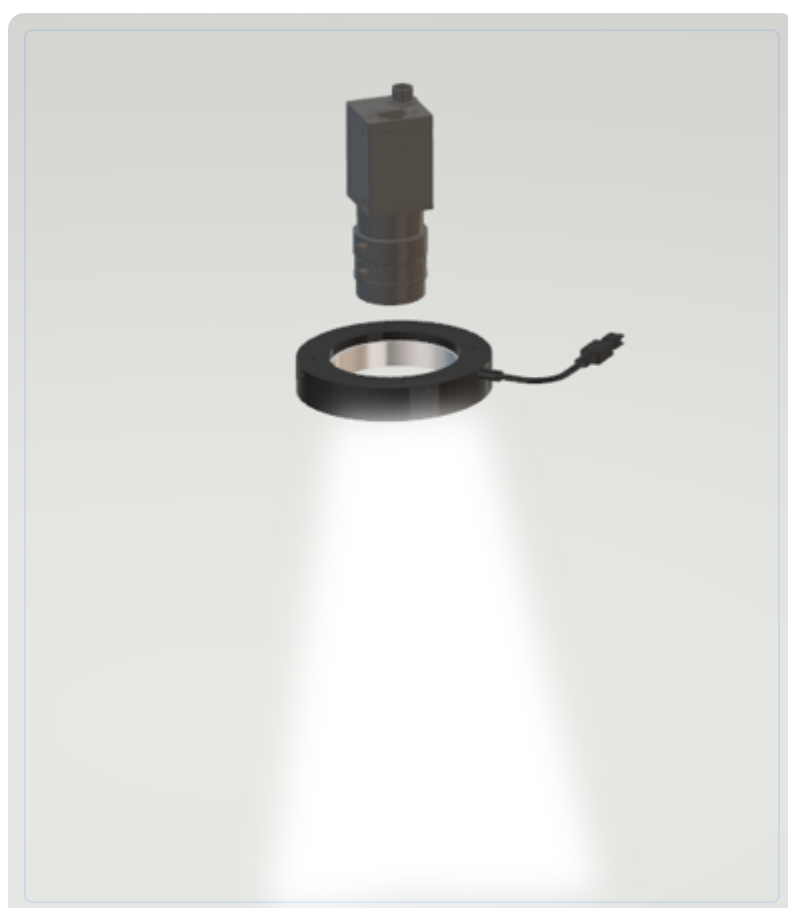
系统布局示意图

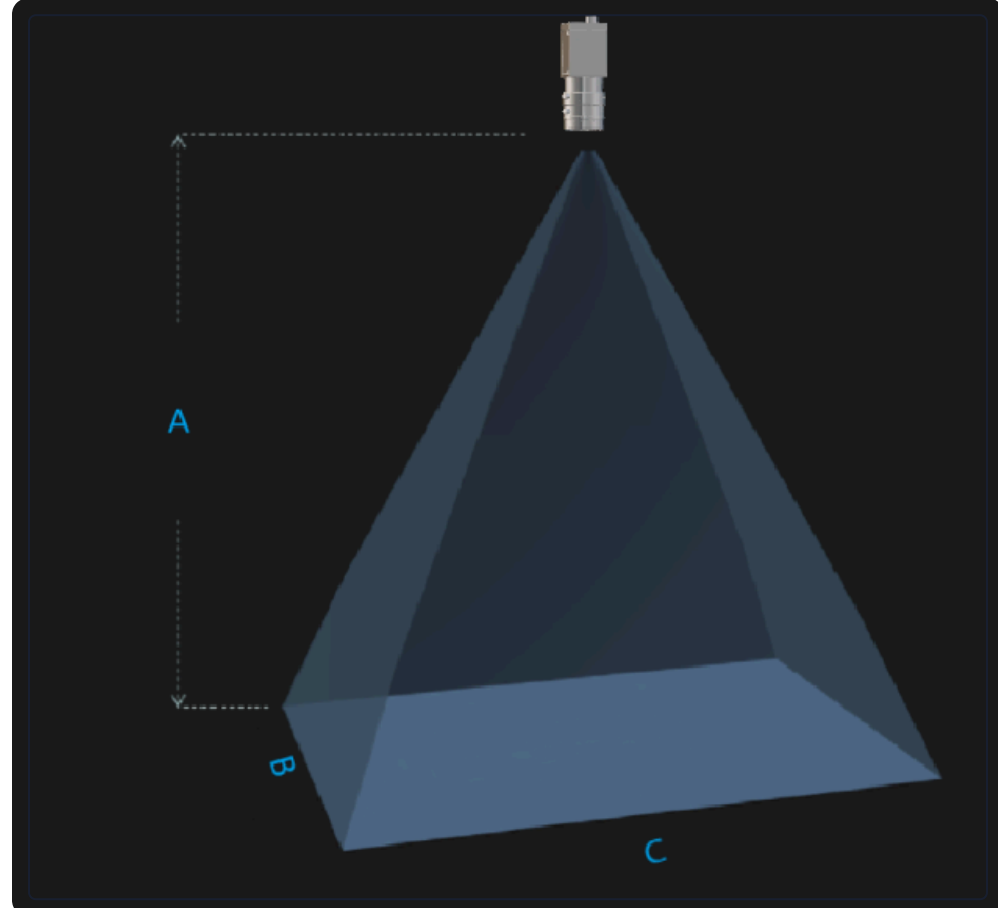
工作距离与视场关系示意图

A(工作距离) = 105mm, X(视野宽度) = 20mm, Y(视野长度) = 20mm

相机工作距离示意图

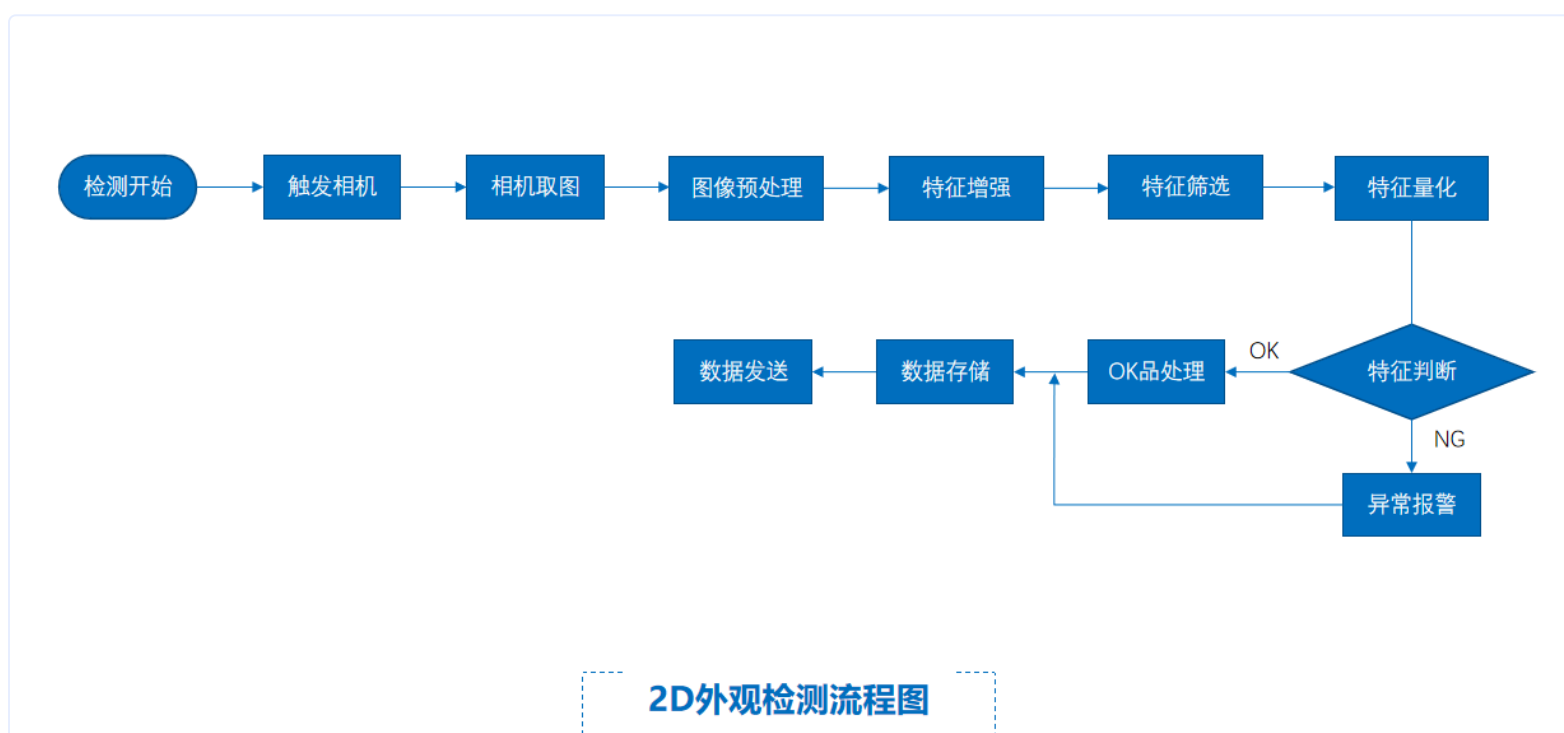
检测流程图

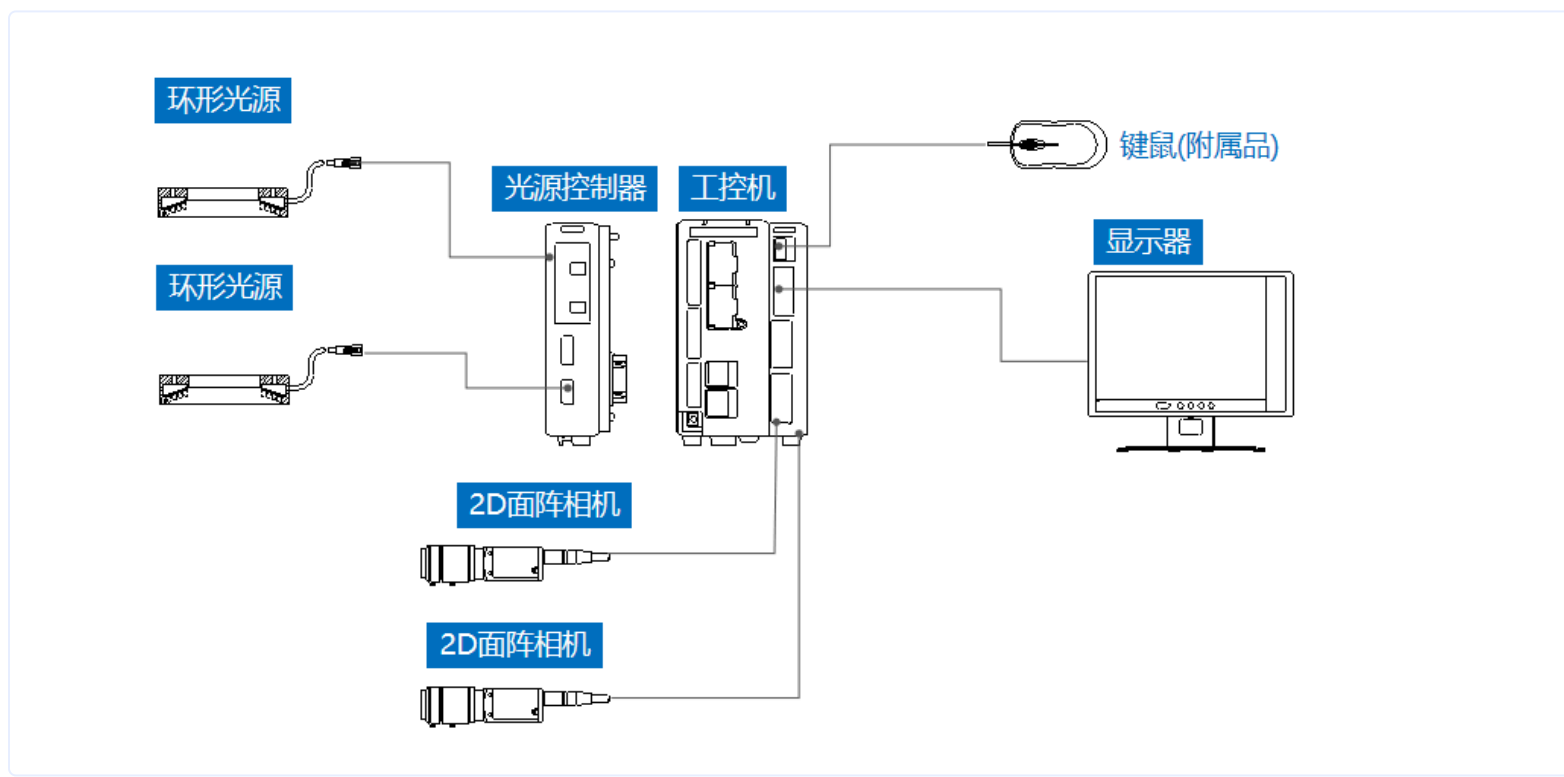
系统硬件配置示意图

相机个数 = 2, 镜头个数 = 2, 光源个数 = 2
