## 1 方案信息

检测要求: 外观缺陷检测

适用于传送带静止状态下的小尺寸工件外观缺陷检测，可识别0.1mm级特征缺陷。

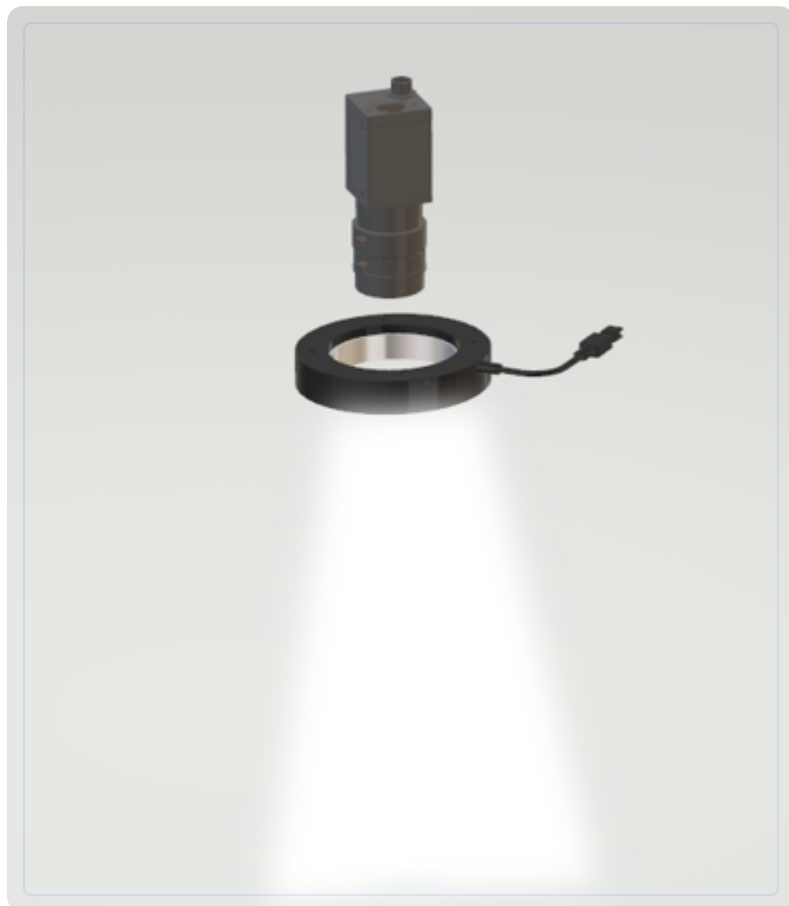
采用双相机+环形光源布局，实现工件全方位检测

系统布局示意图

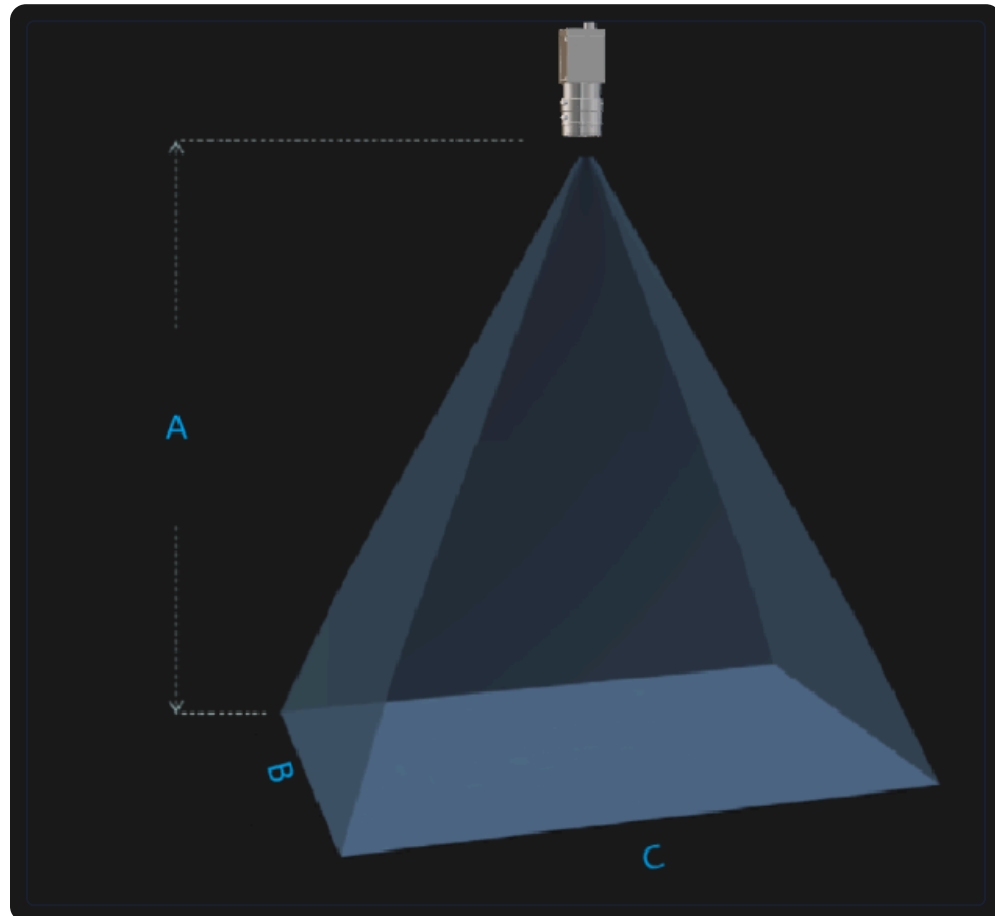
相机工作距离示意图

工作距离与视场关系示意图  
A(工作距离) = 105mm, X(视野宽度) = 20mm, Y(视野长度) = 20mm

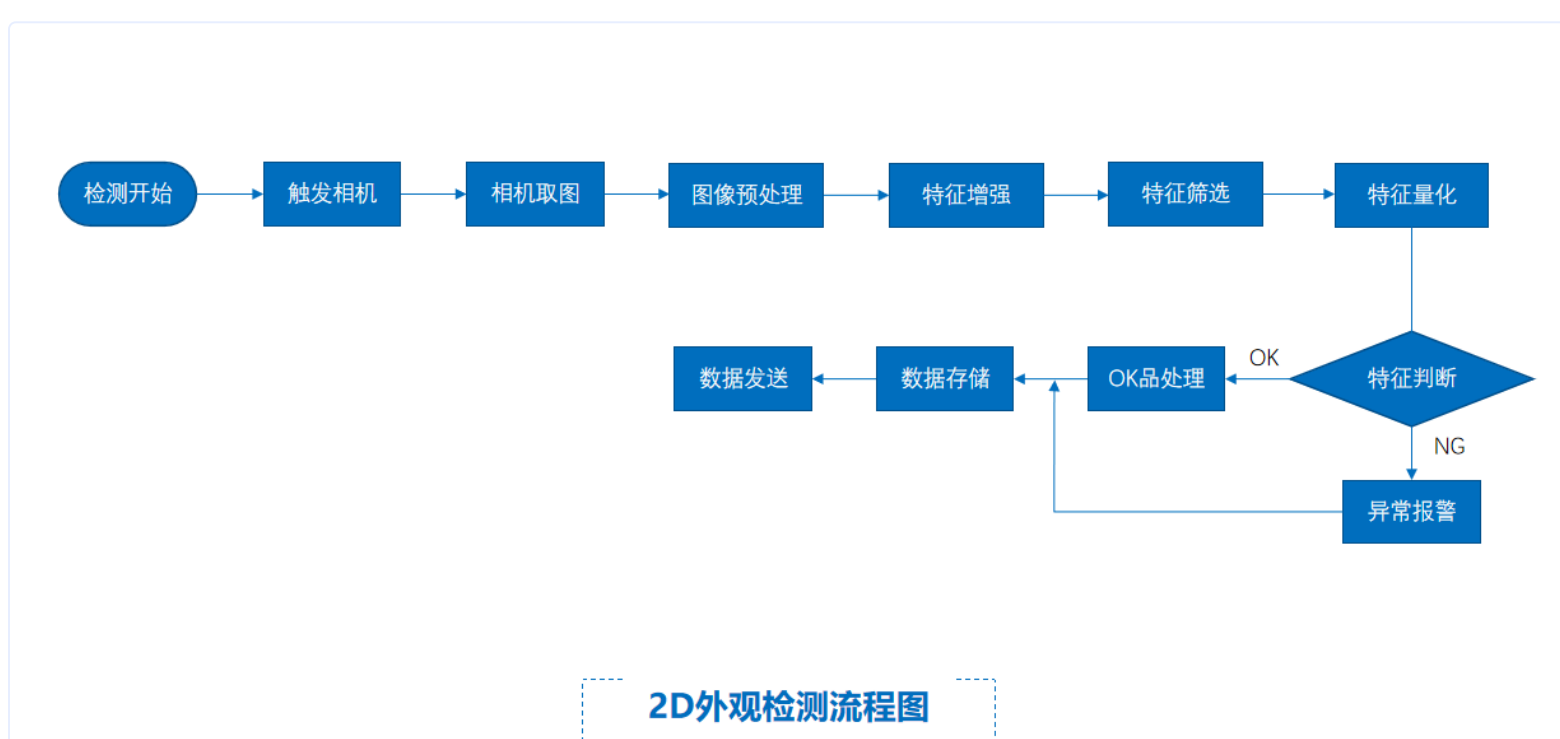
检测流程图

2D外观检测流程图

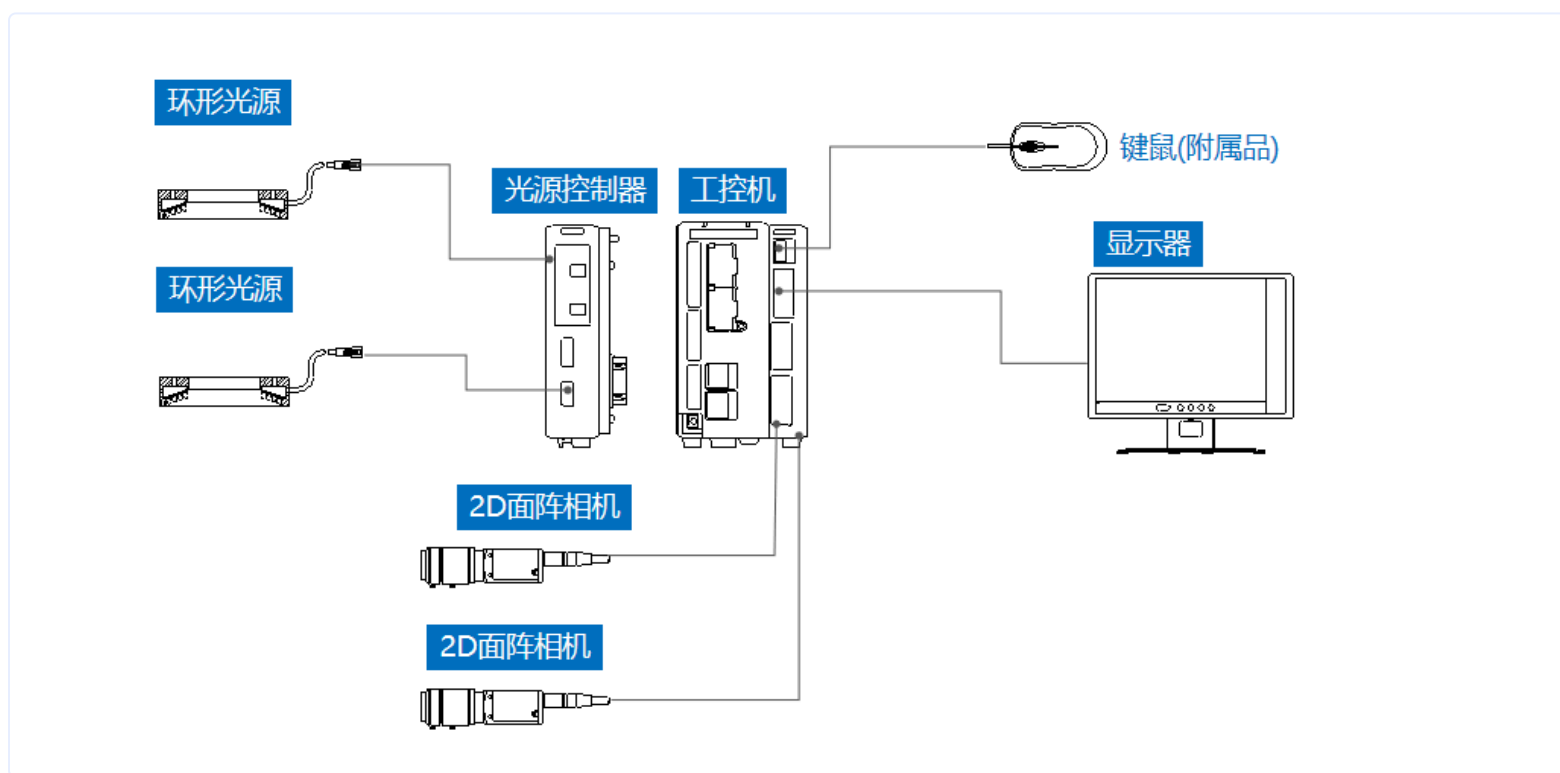
系统硬件配置示意图

相机个数 = 2, 镜头个数 = 2, 光源个数 = 2
