## 01 项目描述

## 1方案信息

- 检测要求: 外观检测
- 产品种类:1
- 检测精度: 满足要求
- 检测节拍: 20 pcs/min
- 检测时工件运动速度(m/s):1
- 产品大小:20\*20 mm

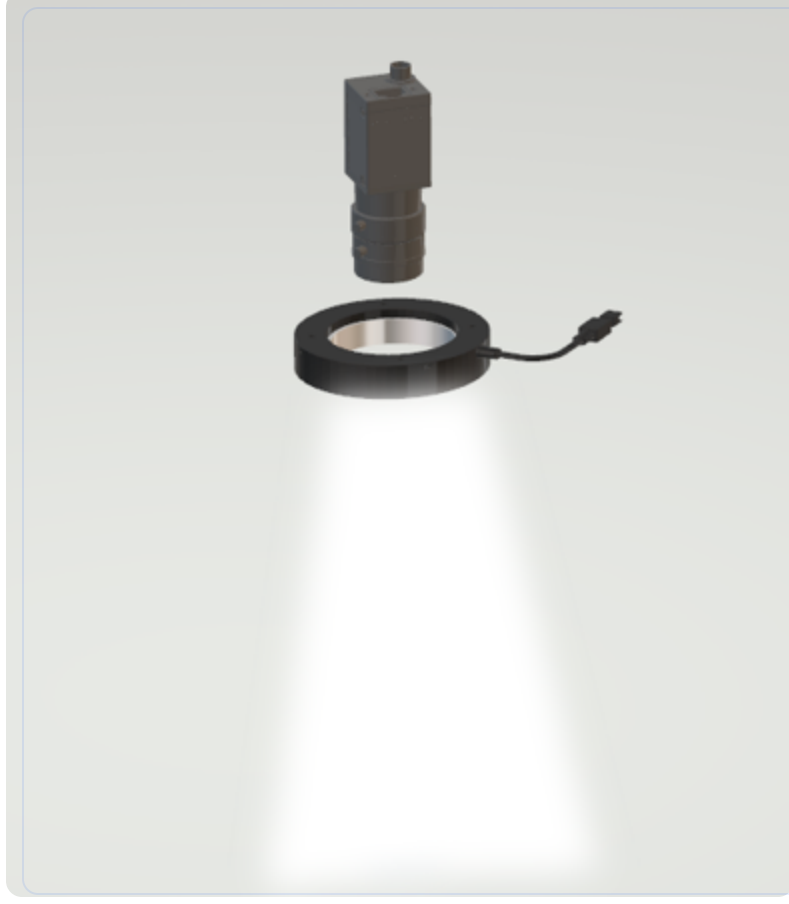
系统布局示意图

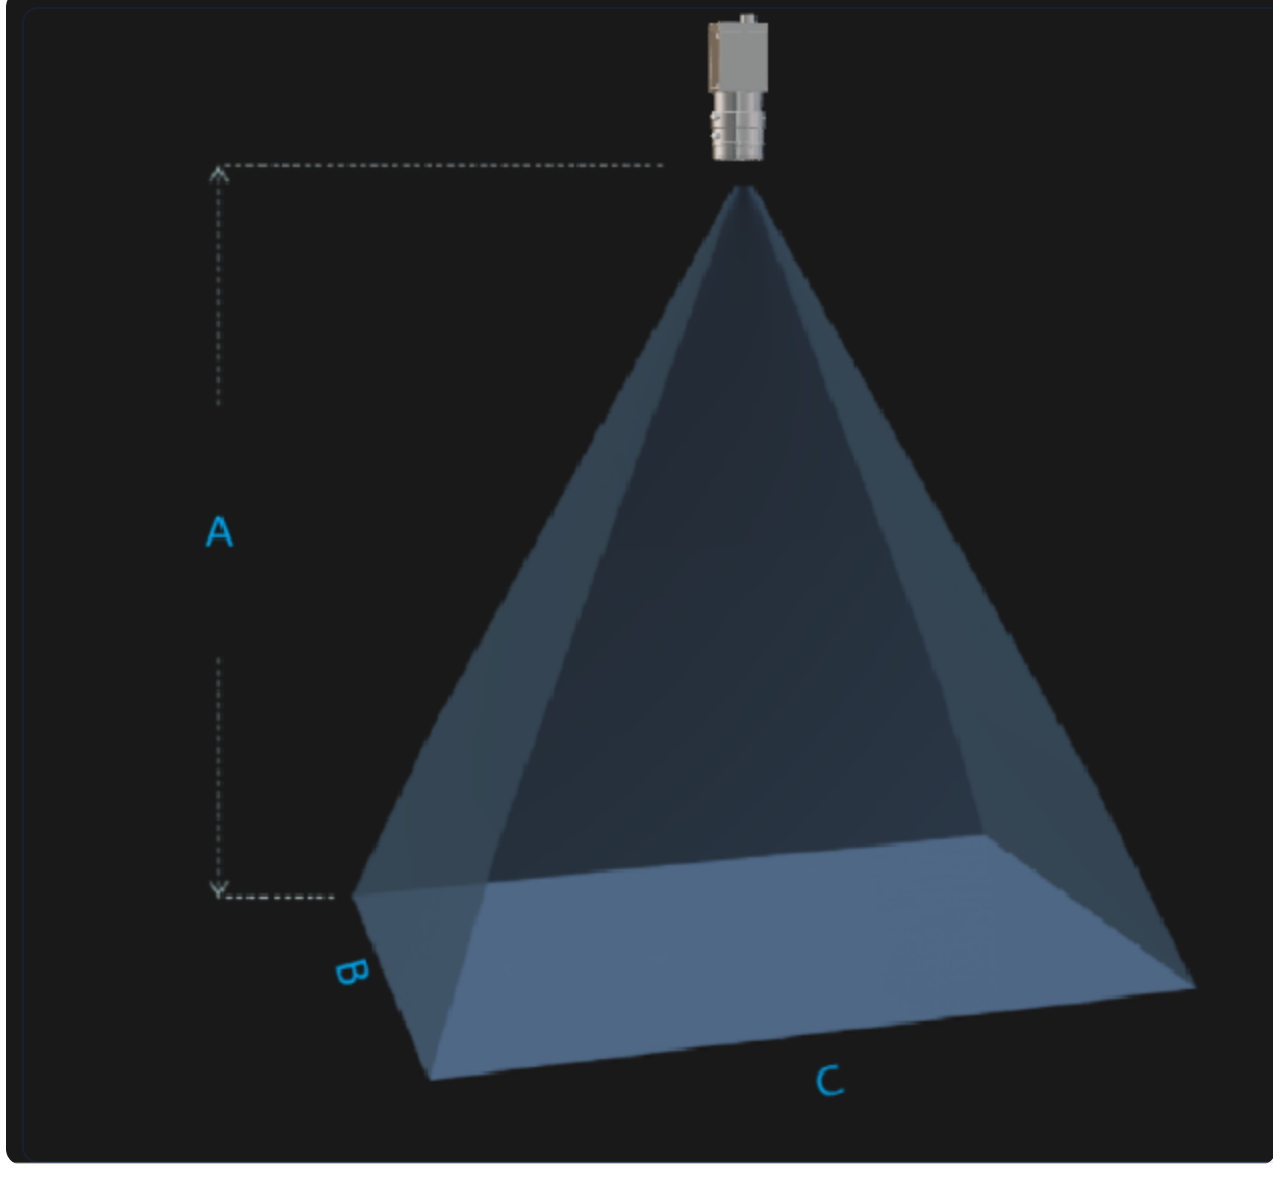
工作距离与视场关系示意图

A(工作距离) = 131mm, X(视野宽度) = 20mm, Y(视野长度) = 20mm

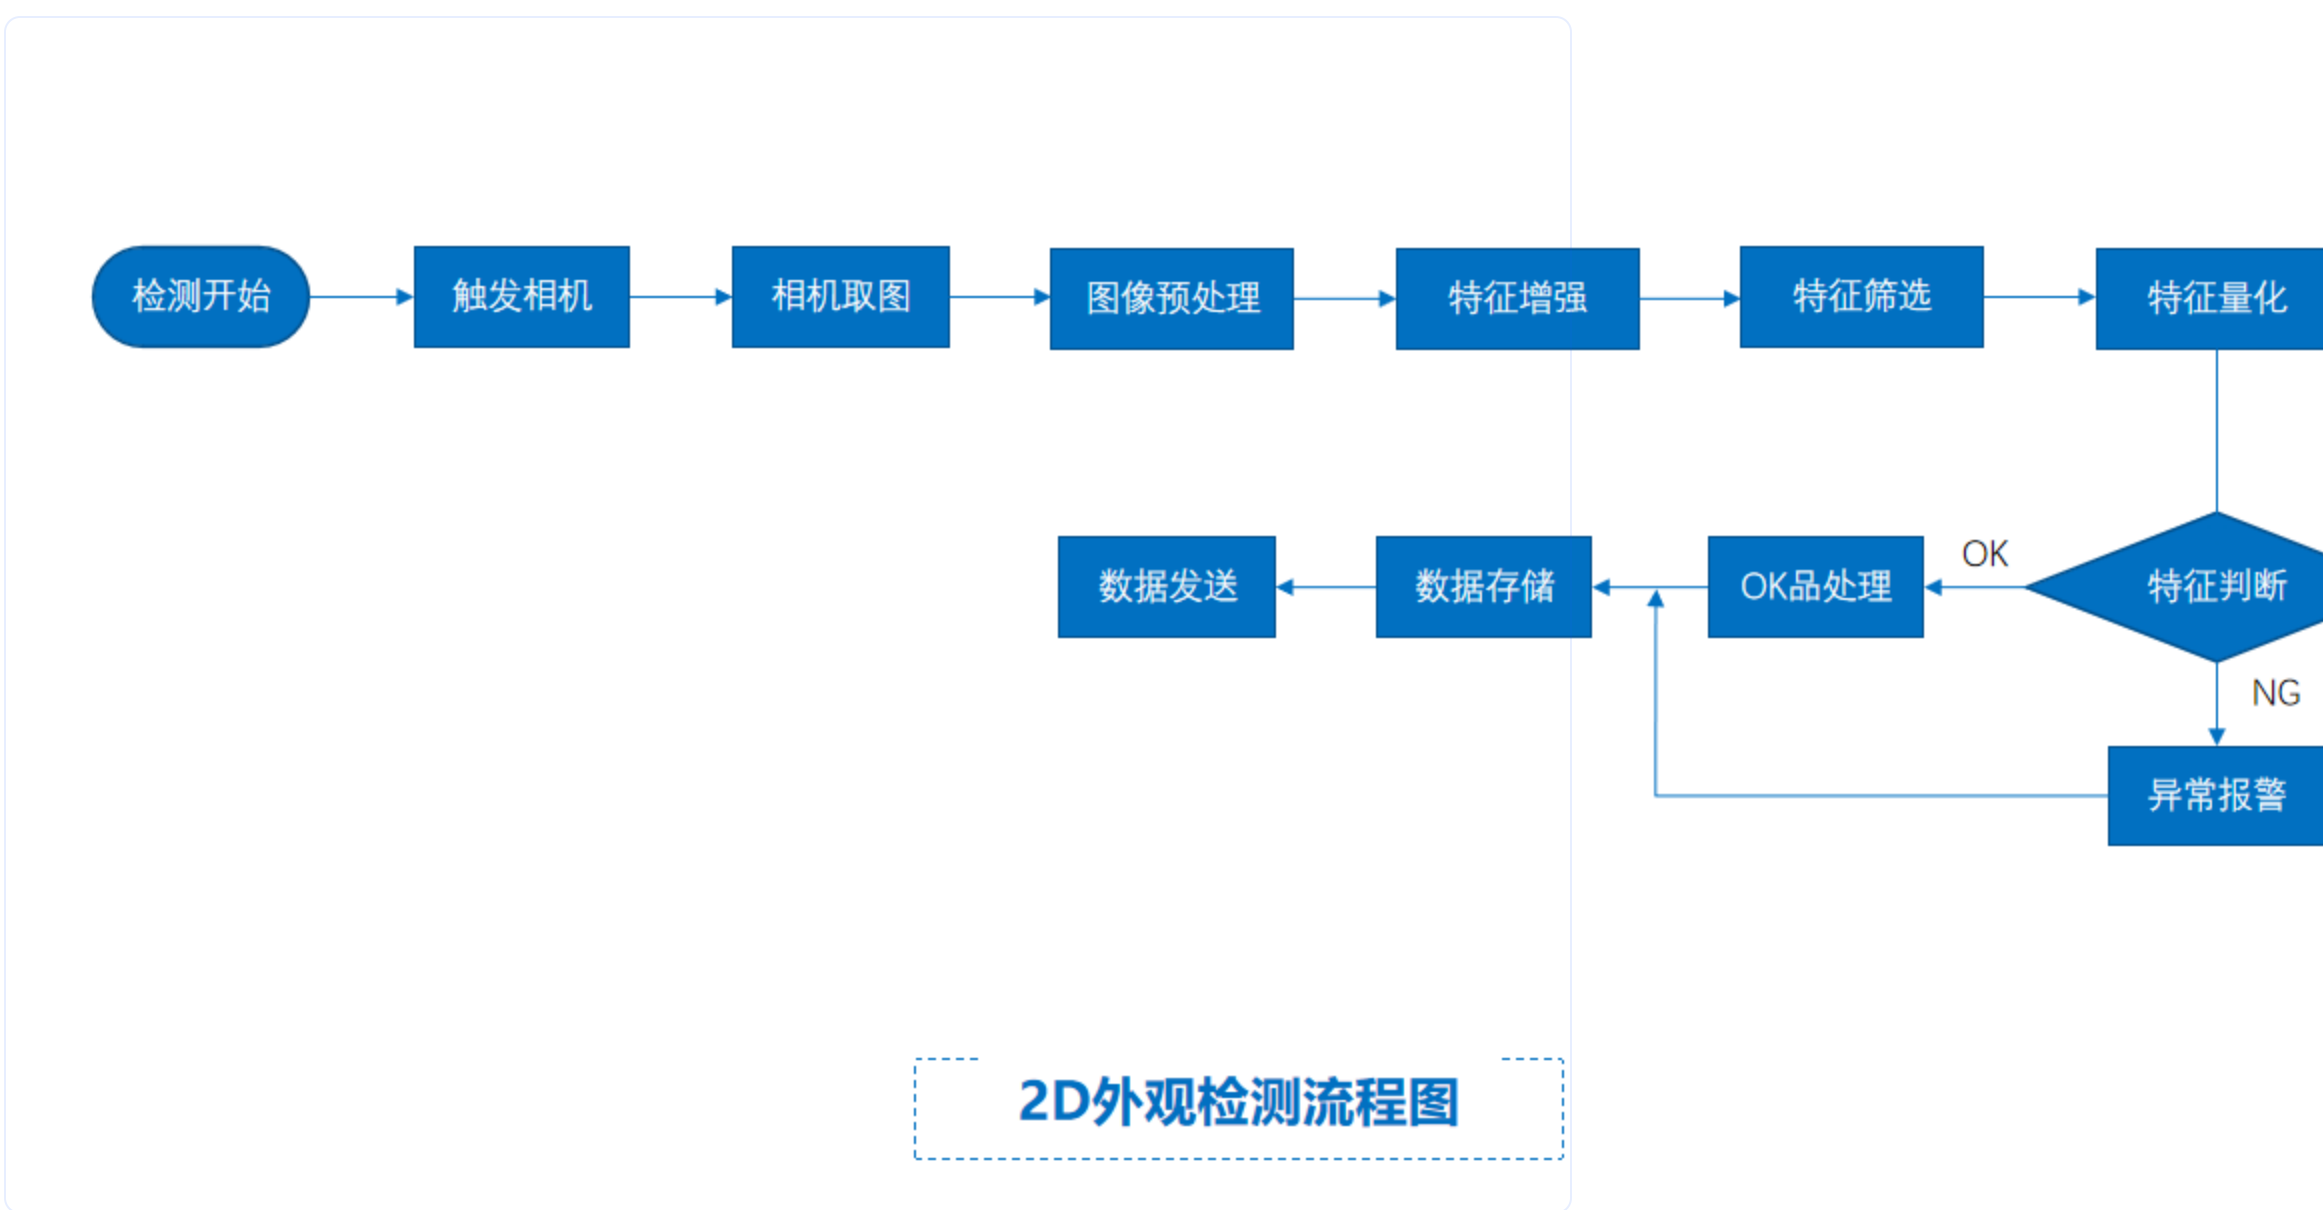
## 检测流程图

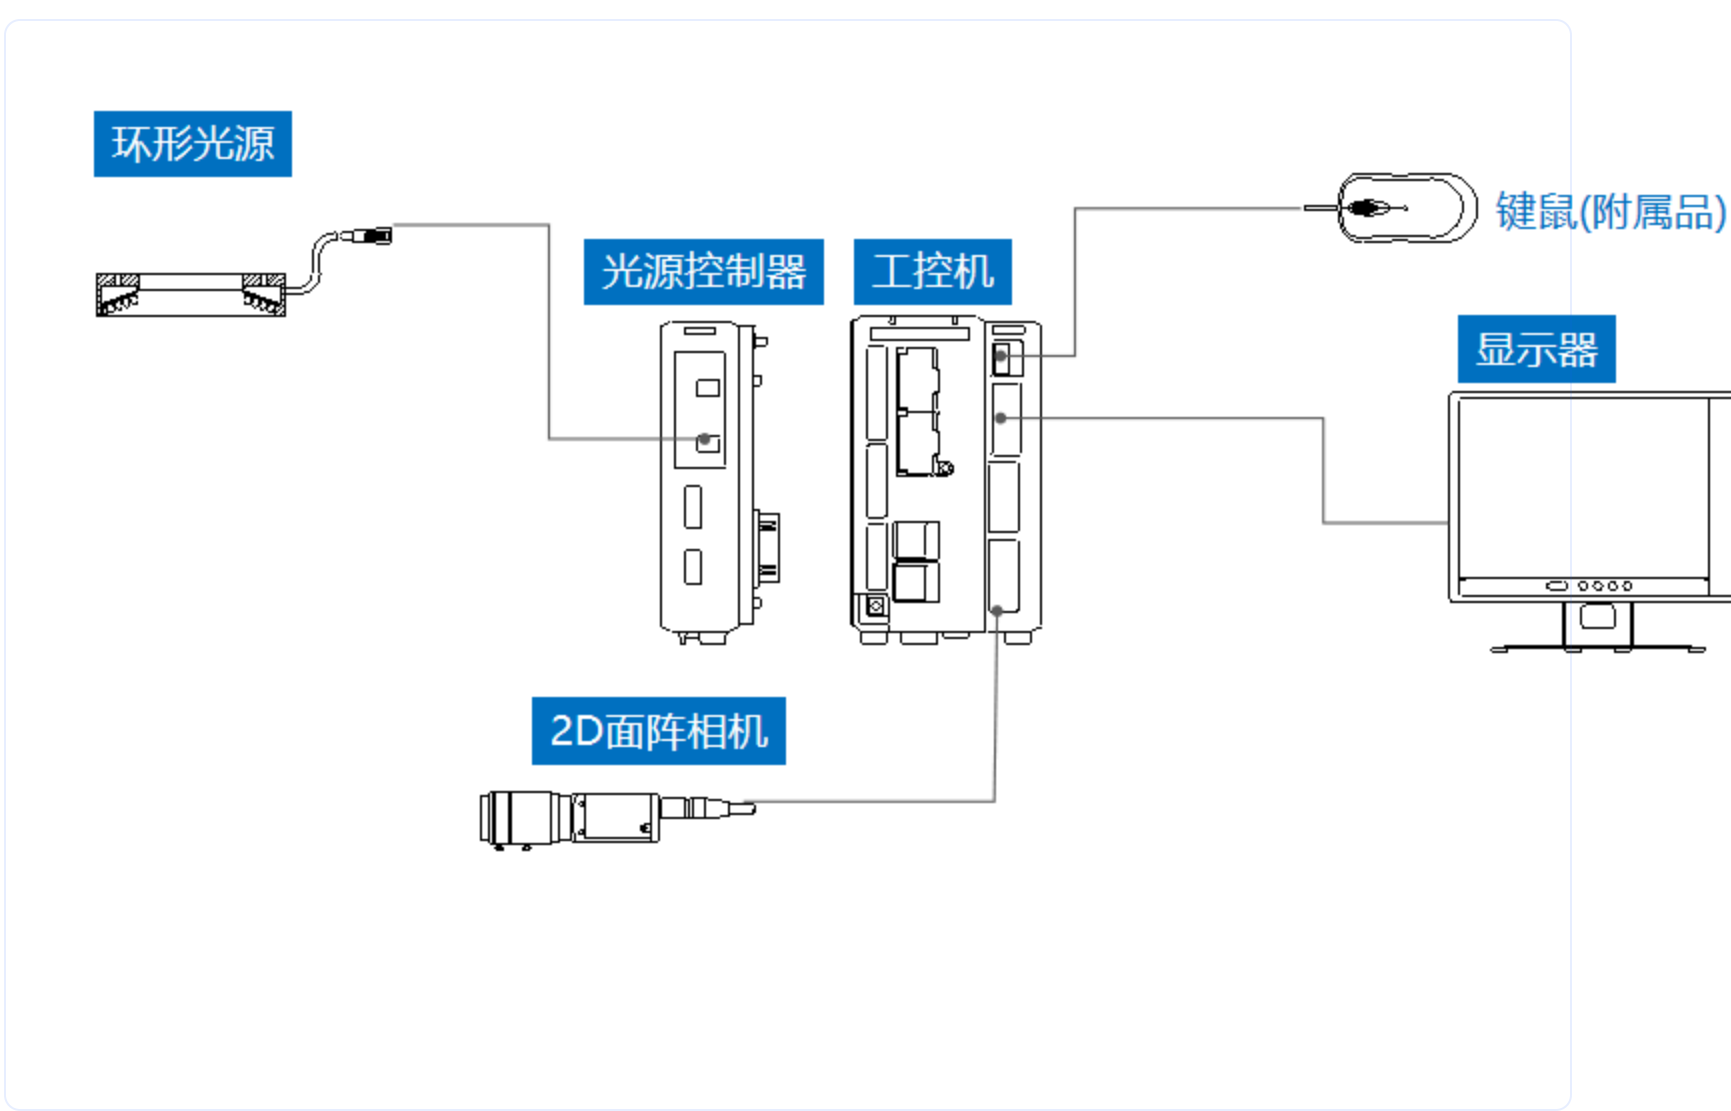
系统硬件配置示意图

相机个数 = 1, 镜头个数 = 1, 光源个数 = 1
