## 2D外观检测系统方案

2D视觉检测 | 表面瑕疵识别 | 高效检测

2025.06.30 检测节拍: 60pcs/min

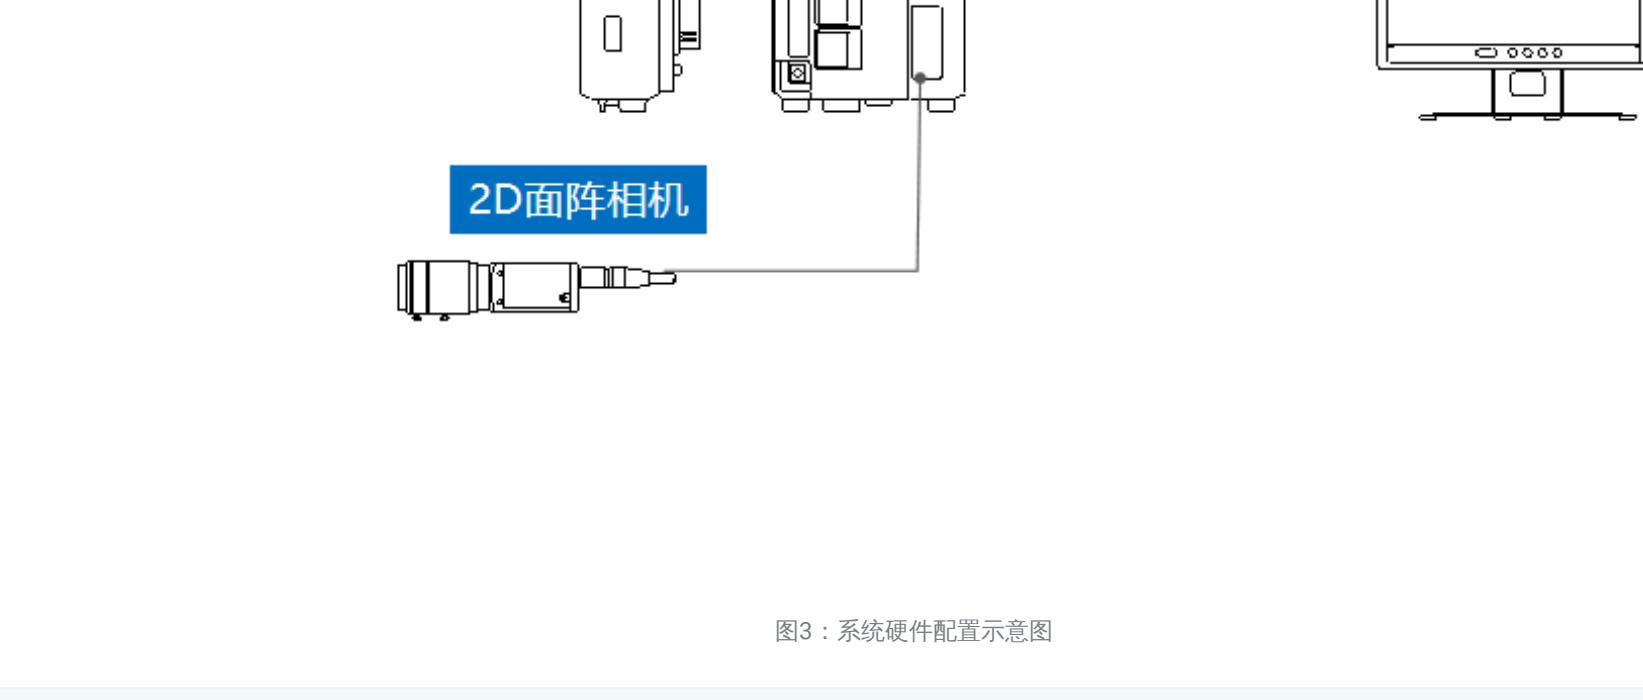
图3：系统硬件配置示意图

序号	名称	型号/规格	单位	数量	厂家
1	面阵相机	MV-CH250-25TM	台	1	HIKVISION
2	镜头	MVL-HF2528M-6MPE	个	1	HIKVISION
3	光源	OPT-RI5000	个	1	OPT
4	显示器	-	台	1	-
5	工控机	-	台	1	-
