## 01 项目描述

木材纹理外观检测方案，适用于传送带输送的红色木材工件裂痕检测场景。

## 1 方案布局图

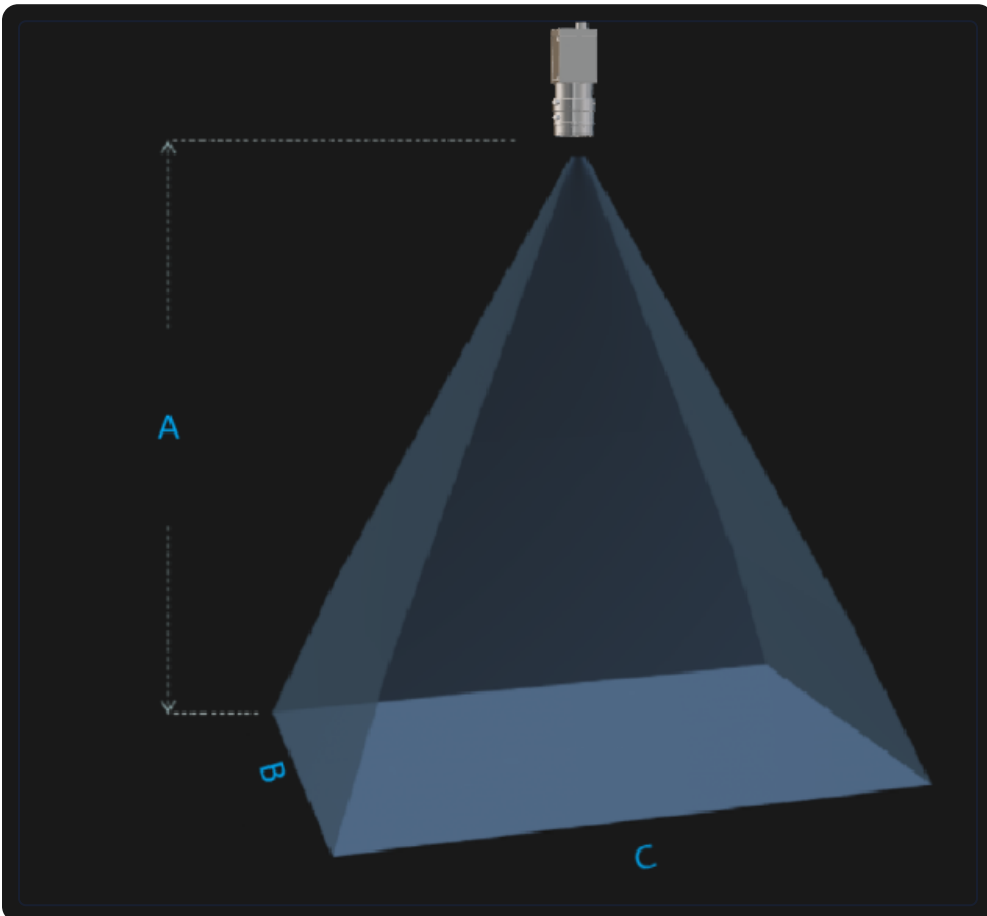
相机工作距离示意图

A(工作距离) = 105mm, X(视野宽度) = 20mm, Y(视野长度) = 20mm

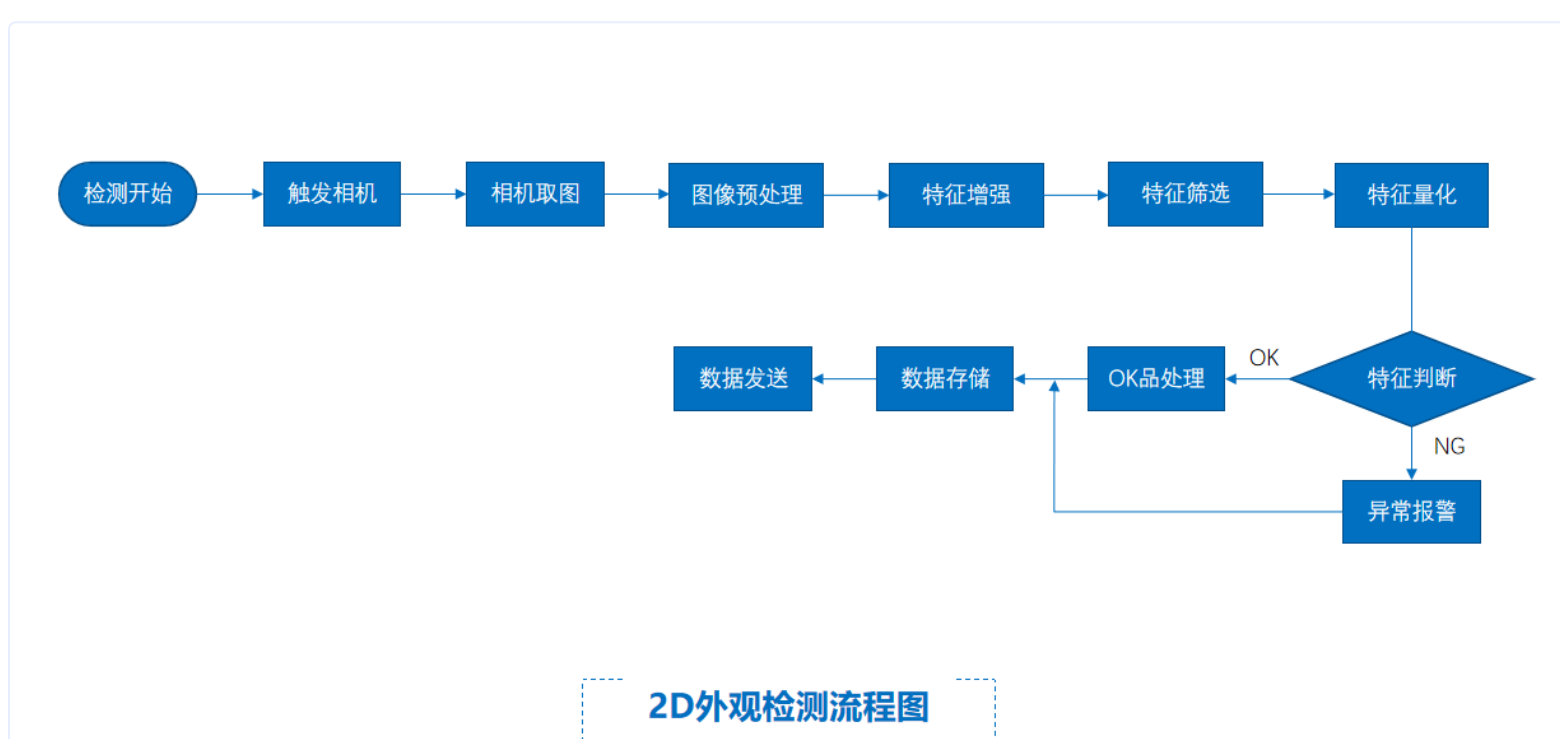
检测流程图

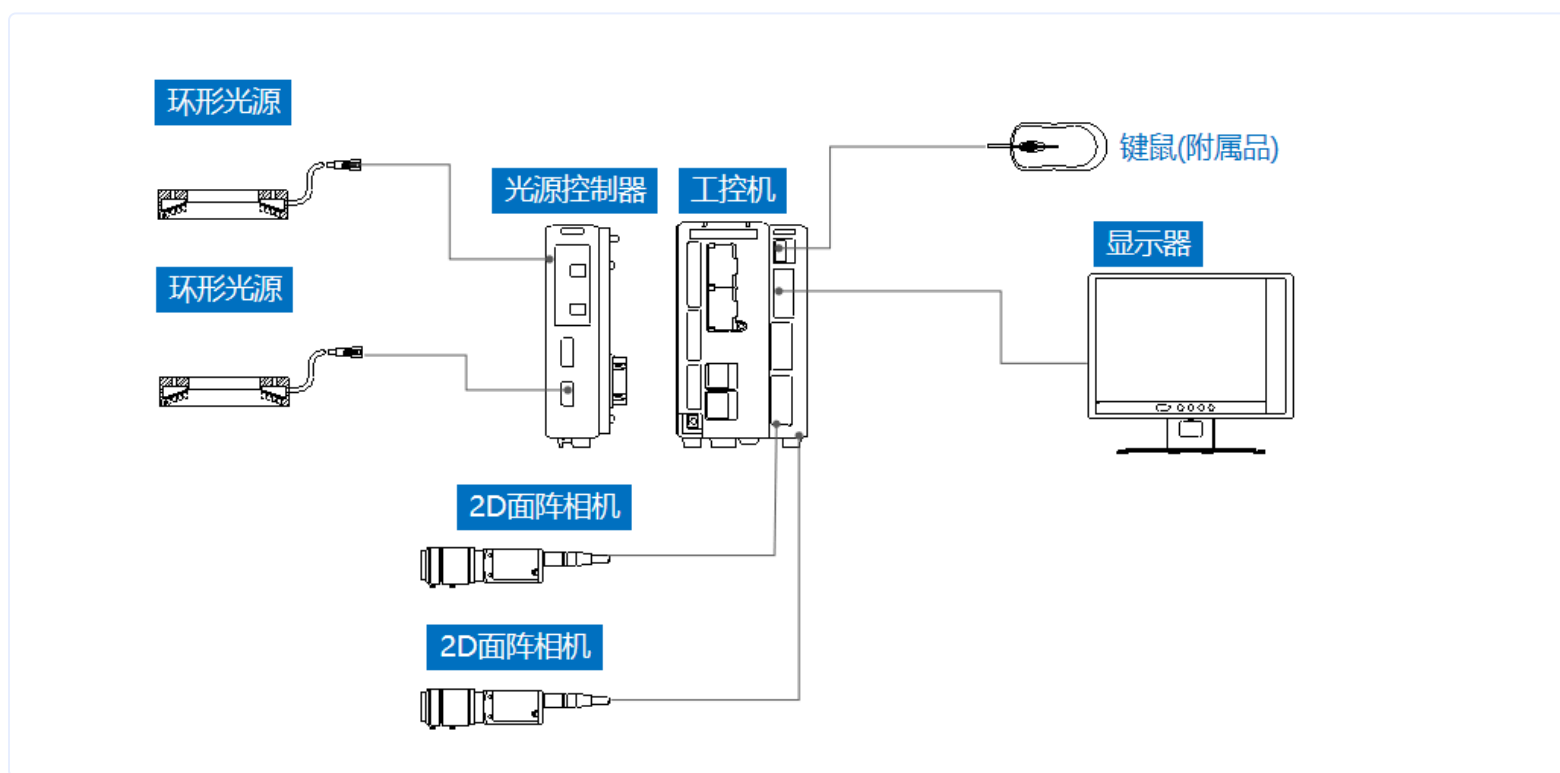
系统硬件配置示意图

相机个数 = 2, 镜头个数 = 2, 光源个数 = 2
