1 方案信息

- 检测要求: 破洞检测
- 产品种类: 1
- 检测精度: 0.6mm
- 检测节拍: 60pcs/min
- 检测时工件运动速度(m/s): 0.3
- 产品大小: 140*130mm

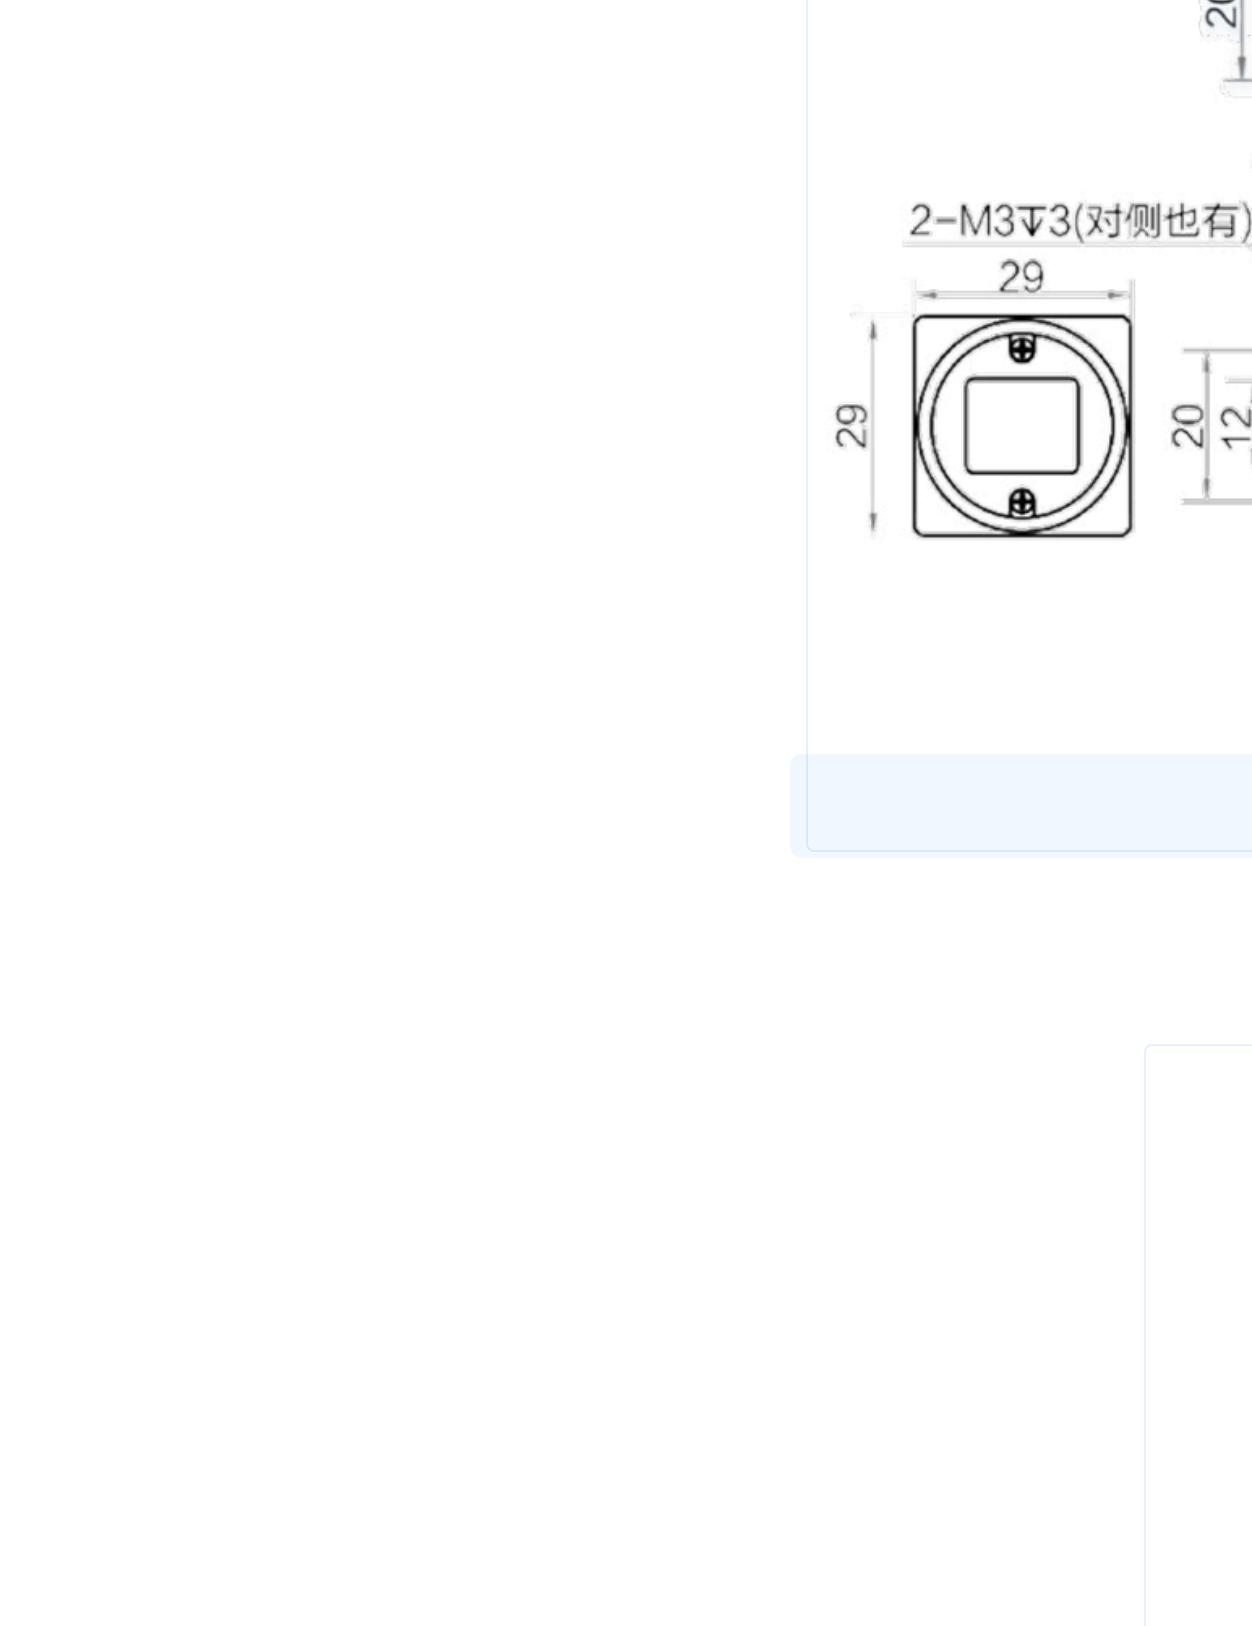
相机工作距离示意图

参数项	参数值
型号	MV-CS016-10GC
相机类型	面阵相机
相机接口类型	GigE
相机像素	1440 * 1080
镜头型号	MVL-HF1228M-6MPE
镜头品牌	HIKVISION
镜头焦距	12mm
镜头接口	C
